MINISTÉRIO PÚBLICO DO ESTADO DE MINAS GERAIS
Promotoria Estadual de Defesa do Patrimônio Cultural e Turístico

LAUDO DE VISTORIA nº 15/2009

Foi solicitada pela Coordenadoria das Promotorias de Justiça de Defesa do Patrimônio Cultural e Turístico de Minas Gerais a realização de vistoria técnica nas ruas históricas de Sabará com a finalidade de verificar o estado de conservação, danos causados pelas empresas prestadoras de serviços que embutiram seus cabos no subsolo e sugerir medidas necessárias à reparação dos danos ocorridos.

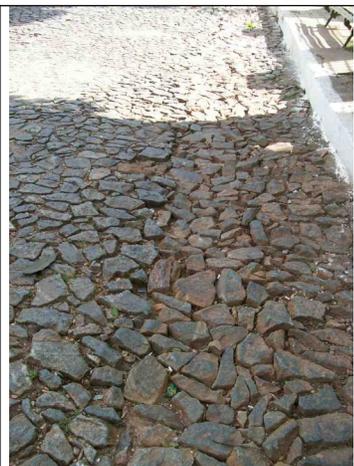
No trecho localizado no entorno da Praça Melo Viana (vide mapa figura 03 – seta vermelha) foi verificado desnivelamento da pista, com existência de pedras soltas e falta de rejunte vegetal entre as pedras reassentadas. Na lateral direita da Igreja do Rosário percebe-se diferença na tonalidade e assentamento das pedras do trecho reassentado pela empresa prestadora de serviço. Para instalação dos lampiões nas fachadas dos imóveis foram necessários rasgos nas alvenarias das edificações, sendo que muitas delas ainda não receberam repintura.

Figura 04 –
Desnívelamento da pista e
falta de rejunte entre as
pedras.

- Correção dos desnivelamentos;
- Limpeza dos trechos com terra e cimento;
- Realizar o assentamento das pedras conforme era feito antigamente buscando ao máximo o estado original da via, utilizando, além do conhecimento técnico, fotografias antigas do local como documento de referência. Deverá ser utilizado para pavimentação apenas o material original retirado daquele mesmo local;

- Proceder ao rejuntamento das pedras com vegetação. É possível que com o rejuntamento as pedras fiquem mais bem fixadas à sub-base existente. Em alguns locais, principalmente nas vias mais íngremes, é provável que, devido a falta de um sistema adequado de drenagem de água, tenha ocorrido carregamento de material na base da via e também de algumas pedras, gerando os problemas apresentados, por isto deverá ser elaborado e executado um projeto adequado de drenagem de água pluvial onde necessário;

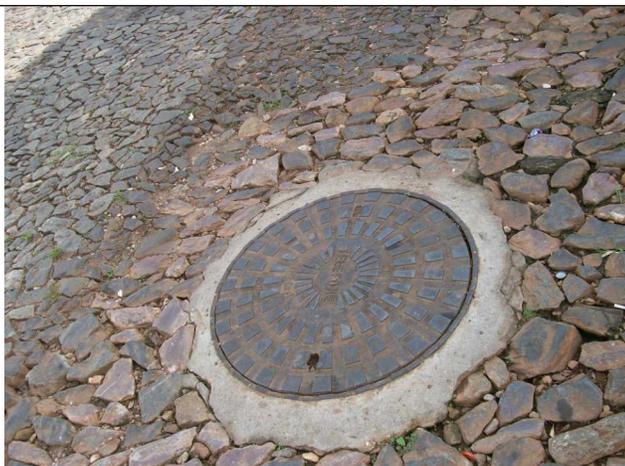
Figura 05 – Pedras do trecho reassentado com
tonalidade e assentamento diferente do trecho
original.

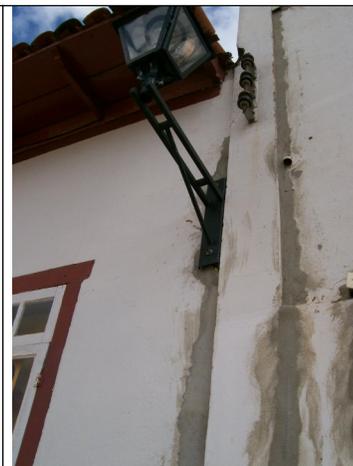
Figura 06 – Falta de
pintura nas fachadas dos
imóveis.

- Realizar nova pintura nas fachadas das edificações onde foram necessários rasgos na alvenaria para instalação de lâmpões e equipamentos. Neste caso, o Iphan deverá ser consultado;

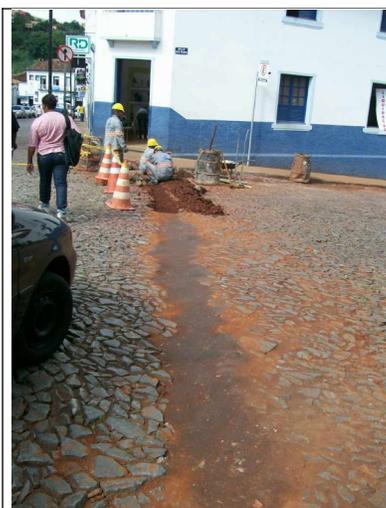
No encontro entre a rua São Pedro e a Praça Melo Viana (vide mapa figura 03 – seta azul) as obras estão em andamento. As pedras encontram-se soltas na via, sem nenhum tipo de proteção.

Figura 07 – Trecho em
obras.

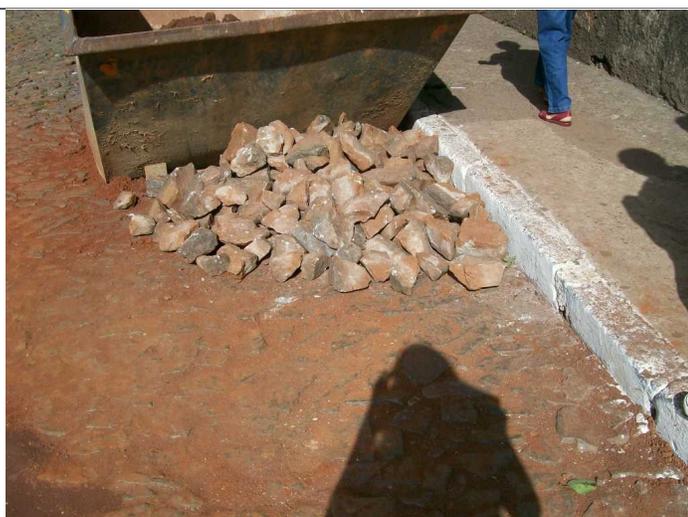
Figura 08 – Pedras soltas na via, sem a devida
proteção.

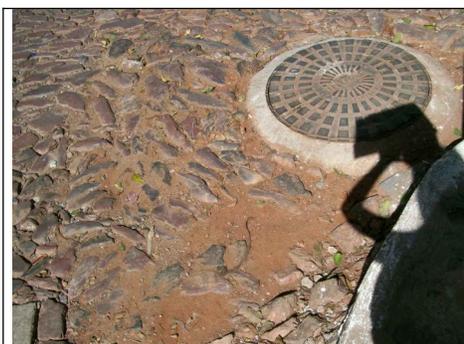
Na rua São Pedro (vide figura 09 linha vermelha) há pontos com desnívelamento junto às caixas de inspeção instaladas pelas empresas de telecomunicações, trechos com lacunas e/ou pedras soltas e locais com acúmulo de terra.

Figuras 10 e 11 – Desnívelamento e trechos com acúmulo de terra.

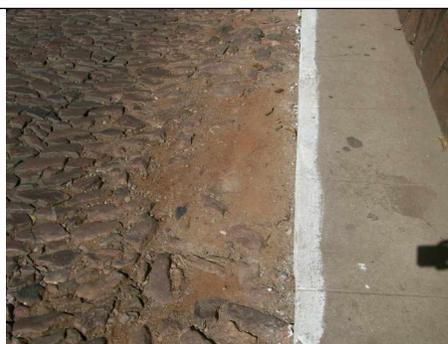
Figura 12 – Pedras soltas.

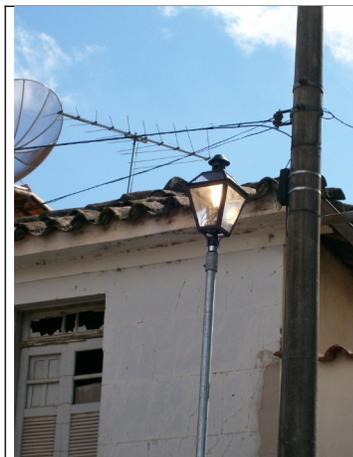
Nas proximidades da Igreja São Francisco (vide figura 09 – seta vermelha), há luminárias que ficam permanentemente acesas, havendo necessidade de revisão do sistema de iluminação instalado.

Figura 13 – Luminária constantemente acesa.

Além disso, deverá haver completa revisão nas instalações e equipamentos elétricos instalados no local, buscando solucionar os problemas existentes, como luminárias que ficam constantemente ligadas.

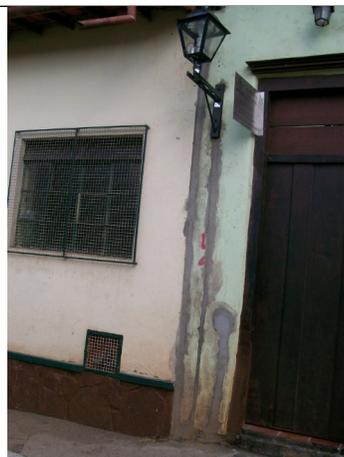
Nas proximidades do Chafariz do Kaquerado e no largo do Jogo da Bola (vide figura 09 – seta azul) há desnívelamentos, pedras soltas, lacunas, acúmulo de terra e emendas nas paredes das casas, sem pintura.

Figura 14 – Emendas nas alvenarias das edificações.

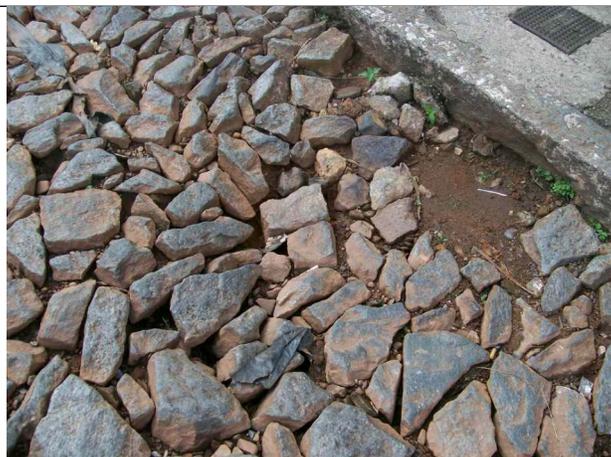
Figura 15 – Lacunas.

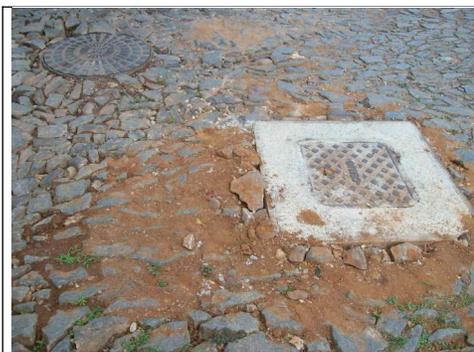
Figura 16 - Pedras soltas, acúmulo de terra e desnivelamentos.

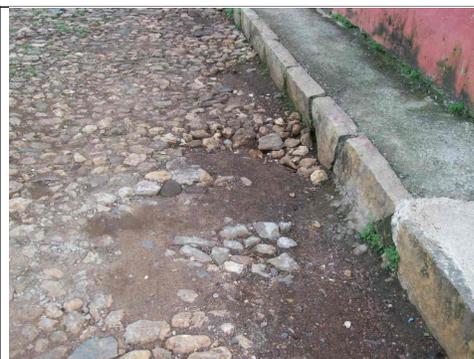
Figura 17 – Lacunas, acúmulo de terra e pedras soltas.

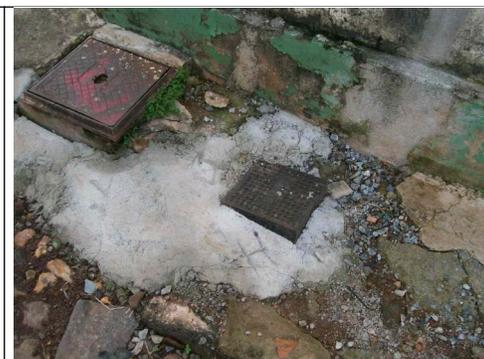
Figura 18 – Desnívelamento entre as caixas e acabamento mau executado.

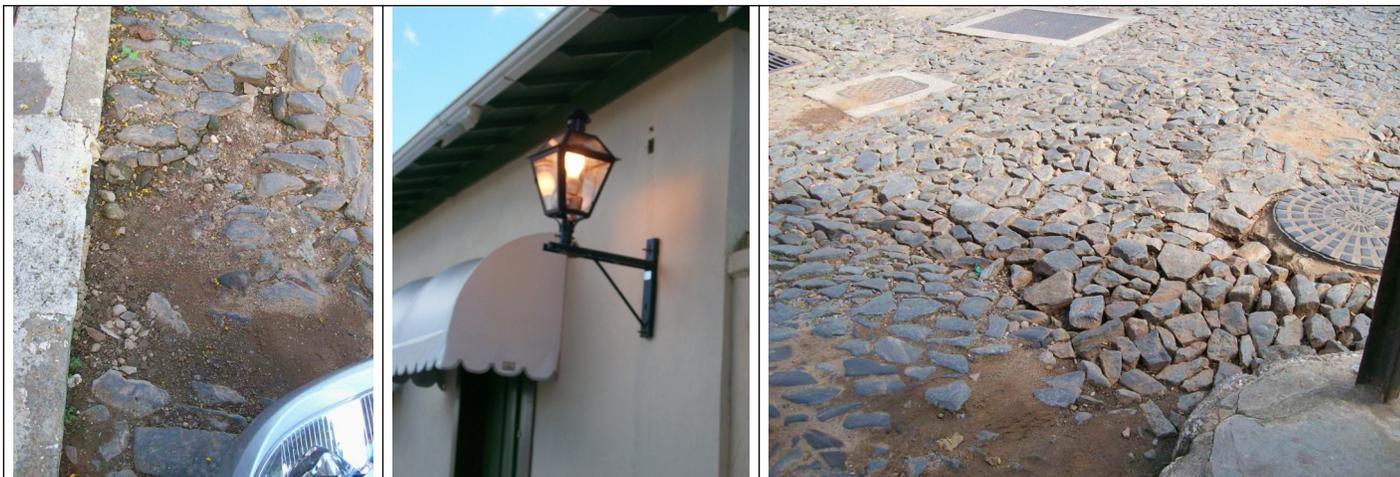
Nas proximidades da antiga cadeia (vide figura 09 seta verde), há luminárias que ficam permanentemente acesas, havendo necessidade de revisão do sistema de iluminação instalado. Também há desnivelamentos, pedras soltas e lacunas.

Figura 19 – Lacunas e acúmulo de terra.

Figura 20 – Luminária constantemente acesa.

Figura 21 – Desnívelamento e pedras soltas.

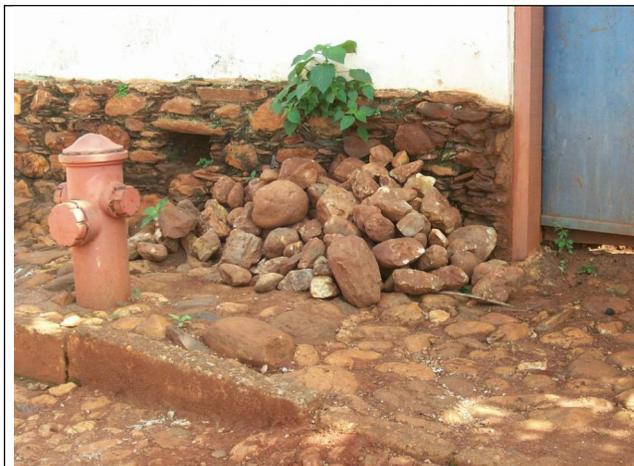
Na rua Intendência, nas proximidades do Museu do Ouro (vide figura 22 seta vermelha), foi verificada a existência de pedras soltas que não foram reassentadas e ruas sujas de terra.

Figura 23 – Pedras soltas.

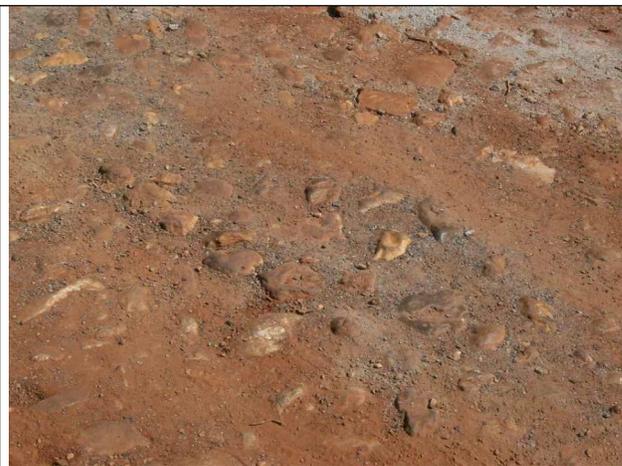
Figura 24 – Ruas sujas de terra.

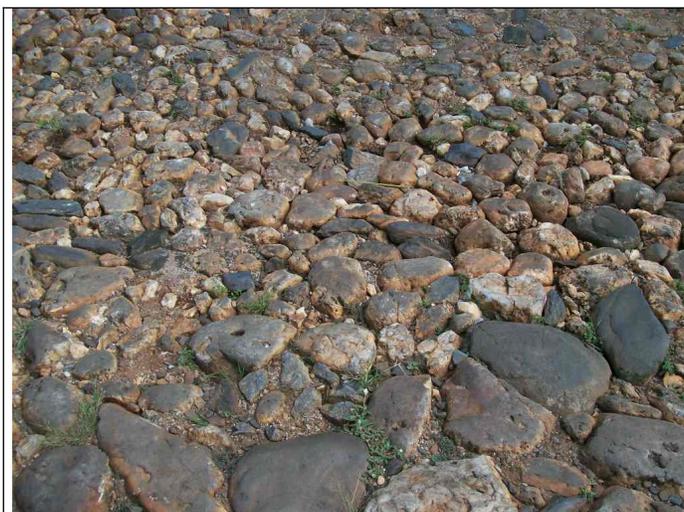
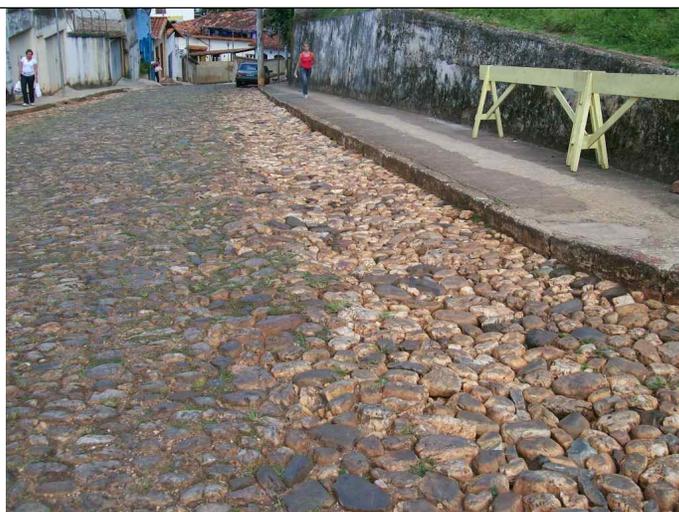
A ladeira próxima à Igreja das Mercês (figura 22 seta azul) encontra-se em situação bastante crítica, graças à declividade da via que facilita a soltura das pedras com o atrito dos pneus dos carros e quando da ocorrência de chuvas. Há vários trechos com pedras soltas, desniveladas e sem rejuntamento, o que facilita o deslocamento das pedras. Há trechos com diferenças nas tonalidades e assentamento das pedras e locais com cimento entre as pedras existentes na via, colaborando com a descaracterização do logradouro público. Na data da vistoria havia no local homens trabalhando na recomposição da via.

Figuras 25 e 26 – Pedras com tonalidades e tamanhos diferentes.

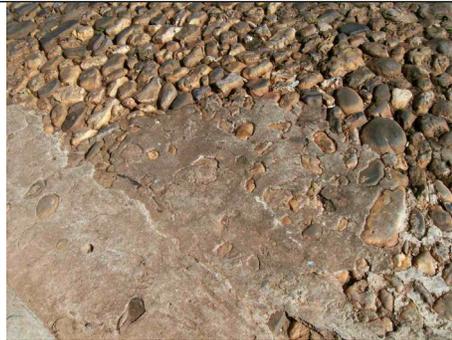
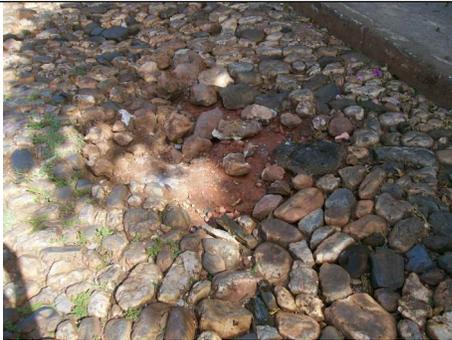
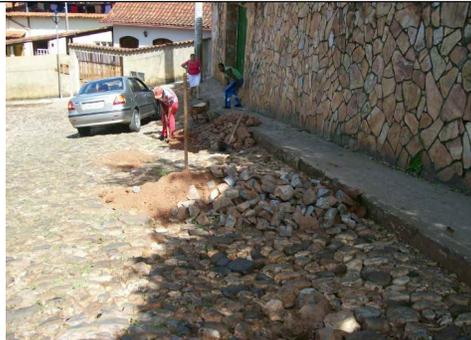
Figura 27 – Pedras rejuntadas com cimento.	Figura 28 – Lacunas e pedras soltas.	Figura 29 - Homens trabalhando no local.
