# MINISTÉRIO PÚBLICO DO ESTADO DE MINAS GERAIS

### LAUDO DE VISTORIA nº 16/2009

Foi solicitada pela Coordenadoria das Promotorias de Justiça de Defesa do Patrimônio Cultural e Turístico de Minas Gerais a realização de vistoria técnica no Solar Melo Viana, localizado à rua Professor Francisco Lopes de Azeredo nº 63, no centro da cidade de Sabará, com a finalidade de verificar o estado de conservação e sugerir medidas necessárias à sua conservação.

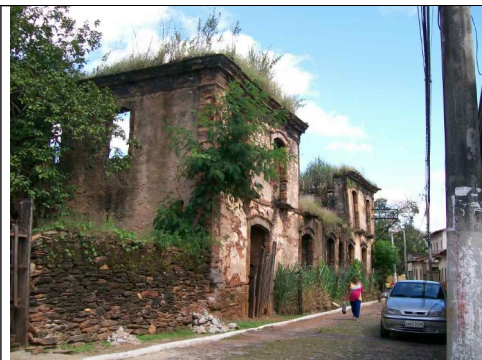
Trata-se de uma edificação de dois pavimentos que se desenvolve paralelamente à via, sem afastamento frontal e encontra-se em processo de arruinamento. Há muro de pedras fechando o terreno do casarão.

Da antiga edificação restam apenas parte da alvenaria de pedra com resquícios do reboco. A cobertura ruiu-se, restando apenas resquícios do coroamento que é feito por cimalha. Não há laje entre os pavimentos.

Figura 03 – Fachada principal do casarão.

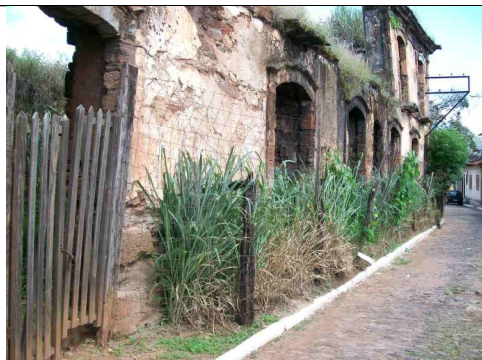
Atualmente o imóvel encontra-se vedado por uma tela de arame bastante frágil e um portão de madeira. Devido ao estado precário de conservação do imóvel e do mato acumulado em

seu interior, os usuários do local estão expostos a riscos. A falta de uma vedação mais adequada do imóvel também expõe o edifício às ações de vandalismo como a retirada das pedras por parte de alguns moradores vizinhos.

Figura 04 – Vedação existente.

- Deverá haver isolamento da área com tapumes para evitar ações de depredação, vandalismo e furtos de elementos originais e para proteção de pedestres e veículos.
- A capina da área no entorno do bem imóvel e a limpeza também são medidas emergenciais, para evitar a proliferação de animais. É importante lembrar que na limpeza do imóvel deverão ser separados os elementos originais existentes junto ao entulho passíveis de serem reaproveitados.
- Providenciar o escoramento das paredes remanescentes do imóvel, seguido de serviços de estabilização e consolidação da estrutura remanescente;
- O escoramento deverá ser realizado por técnico especializado e deverá ser anotada a respectiva ART (anotação de responsabilidade técnica);

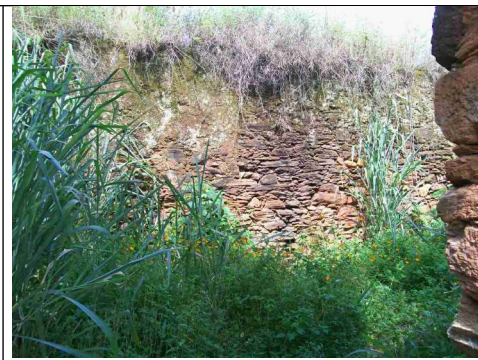
Figura 05 – mato no interior da edificação.

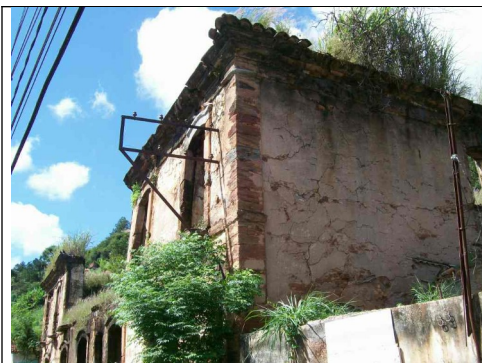
A ruína do Solar Mello Vianna encontra-se quase sem reboco, o que favorece o crescimento de vegetação nas paredes de pedra, contribuindo com o desprendimento das mesmas e aceleração do arruinamento.

Figura 06 – Reboco trincado e vegetação sobre a alvenaria de pedra.

- Limpeza – remoção de todas as substâncias que efetivamente causam o processo de deterioração da pedra ou contribuem para isso.
- Reconstituição - consiste na reconstituição das perdas ocorridas, através da aplicação de pedras com as mesmas características físicas da original.
- Consolidação – consiste na impregnação de produtos que penetram na pedra, melhorando e aumentando a coesão do material alterado em seu substrato, resultando na melhor resistência aos processos de deterioração.
- Proteção - pode ser feita através do uso de produtos químicos ou de uma efetiva ação externa para eliminar as fontes de degradação da pedra.

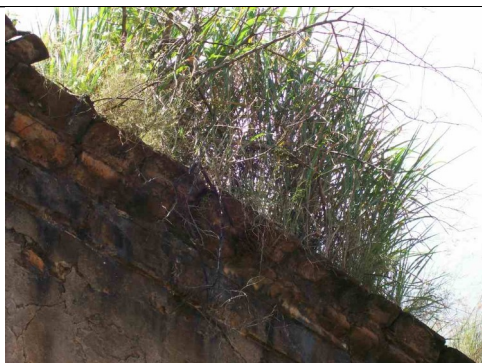
Figura 07 – Vegetação sobre a alvenaria de pedra.

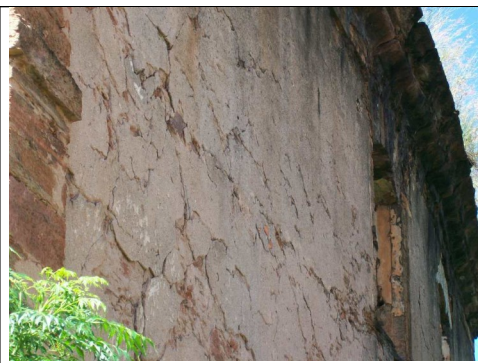
Figura 08 – Reboco trincado.

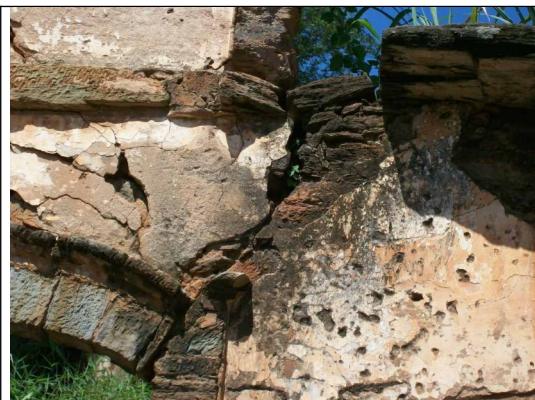
Há várias trincas junto às vergas dos vãos, com deslocamento da alvenaria de pedras. As pedras de piso das sacadas encontram-se soltas e deslocadas. A fachada lateral direita apresenta abaulamento e o trecho de alvenaria remanescente no segundo pavimento encontra-se inclinado no sentido da parte interna do imóvel. Estas patologias indicam que há uma desestabilização da estrutura auto-portante de pedras, que ameaça ruir.

Figura 09 – Trincas junto às vergas dos vãos.

A tensão maior ocorre nas aberturas. Nos vãos existentes é aconselhável fazer um contraventamento ou a vedação com alvenaria usando massa fraca, lembrando sempre de não comprometer os elementos originais remanescentes.

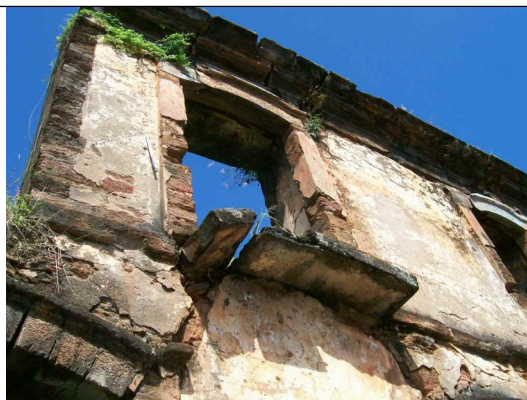
Figura 10 – Deslocamento das pedras de piso das sacadas.

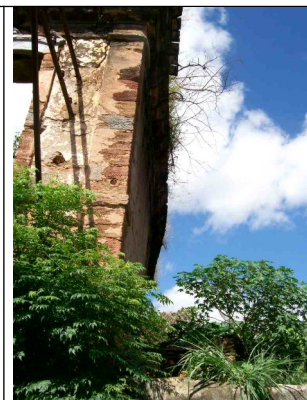
Figura 11 – Abaulamento da fachada lateral direita.

Para um escoramento adequado é necessário muito cuidado com os apoios e pontos de contato. No piso externo devem ser chumbadas estacas que apoiarão o suporte, necessário para evitar que a madeira da escora escorregue. Não é aconselhável que a outra ponta da escora fique apoiada diretamente na alvenaria. O ideal é que as escoras estejam apoiadas em uma peça de madeira colocada em sentido longitudinal à fachada, buscando distribuir as forças. É importante que o escoramento seja realizado dos dois lados da alvenaria, buscando estabilizar a mesma.
