Promotoria Estadual de Defesa do Patrimônio Cultural e Turístico

LAUDO DE VISTORIA nº 08/2015

3.4 – Imóvel da rua do Carmo nº 153

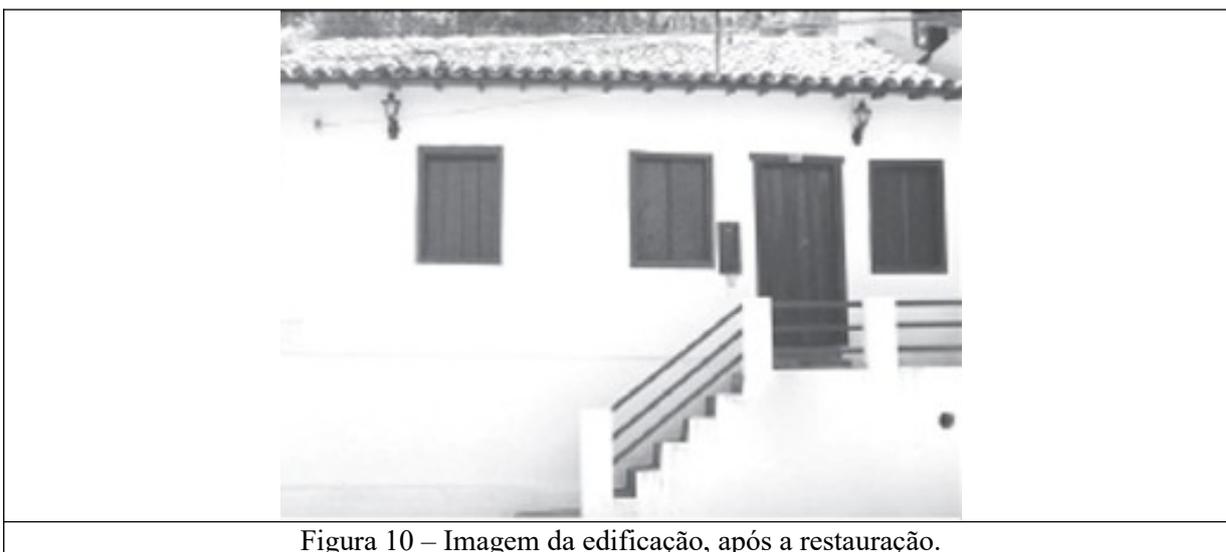
A edificação passou por intervenção de restauração no ano de 2008, utilizando recursos da Lei de Revitalização do Patrimônio Cultural de Sabará⁸. Entretanto, decorridos apenas seis anos das obras, na data da vistoria verificou-se que o imóvel encontra-se novamente em péssimo estado de conservação.

Figura 10 – Imagem da edificação, após a restauração.

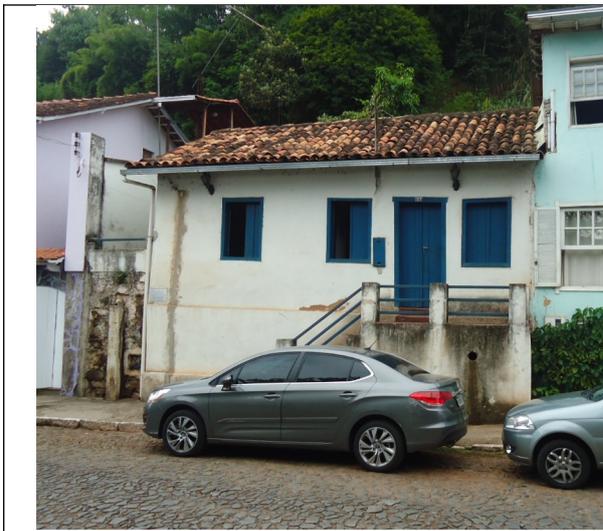
Comparando-se as imagens antigas com a atual, verifica-se que a edificação de nº 153 preservou as suas características ao longo dos anos, sendo verificada a remoção das folhas em guilhotina das esquadrias, permanecendo as folhas internas de madeira. A edificação de nº 159 recebeu acréscimo de um pavimento acima do volume original e teve a forma da escada de acesso alterada.

Figura 11 – Fachada frontal da edificação.

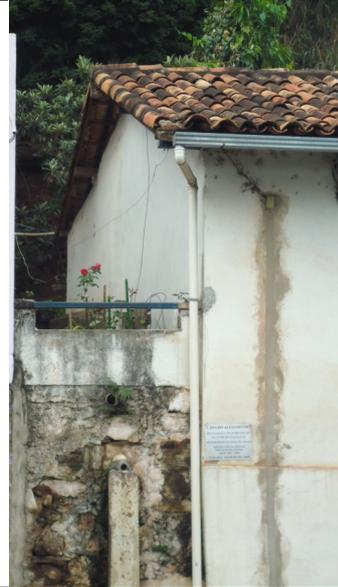
Figura 12 – Fachada lateral da edificação.

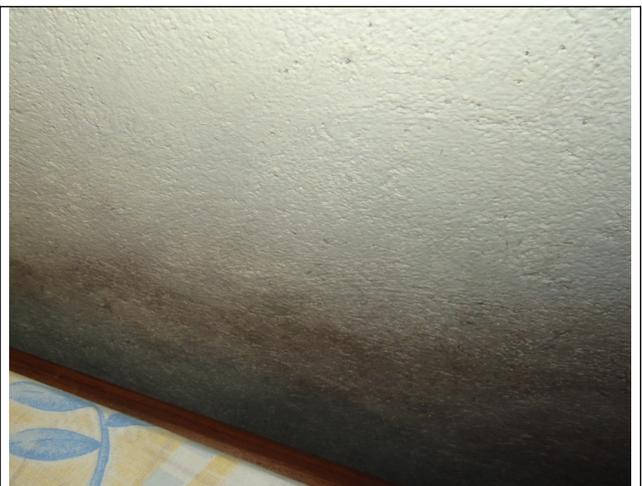
As alvenarias apresentam trincas, manchas de umidade, perda do reboco, sujidades e descolamento de pintura. Os elementos de madeira apresentam ressecamentos, ataque de insetos xilófagos, trechos danificados e / ou faltantes. Os forros de madeira encontram-se com manchas de umidade, o que denuncia patologias na cobertura. As instalações elétricas são precárias com fiação aparente, inclusive no entreforro, expondo o imóvel a riscos de incêndios. As instalações hidráulicas são precárias, apresentando vazamento de esgoto. Há muitas trincas no piso do terreno existente nos fundos da edificação, o que denuncia movimentação do mesmo. O terreno apresenta grande desnível, sem uma proteção efetiva, colocando em risco a integridade da edificação.

Figura 14 – Manchas de umidade no trecho inferior das alvenarias.

- Estrutura - Conhecer e identificar o tipo e a profundidade da fundação e avaliar o estado de conservação dos materiais. Para isto, é necessária a realização de prospecção, para que seja feito um diagnóstico mais preciso das causas do aparecimento de trincas e descolamento do reboco e possíveis soluções para o problema. A solução de cada caso exige um diagnóstico cuidadoso a ser realizado por especialista na área de estruturas, que identificará o principal agente causador de patologias e, de acordo com as condições do terreno e da fundação, estabelecerá recomendações técnicas próprias para solução.
- Após identificação e solução das causas reais dos problemas apresentados, deve-se proceder ao selamento das fissuras, reintegração de reboco e pintura. Deverá haver recomposição do reboco, utilizando argamassa compatível com o sistema construtivo existente.

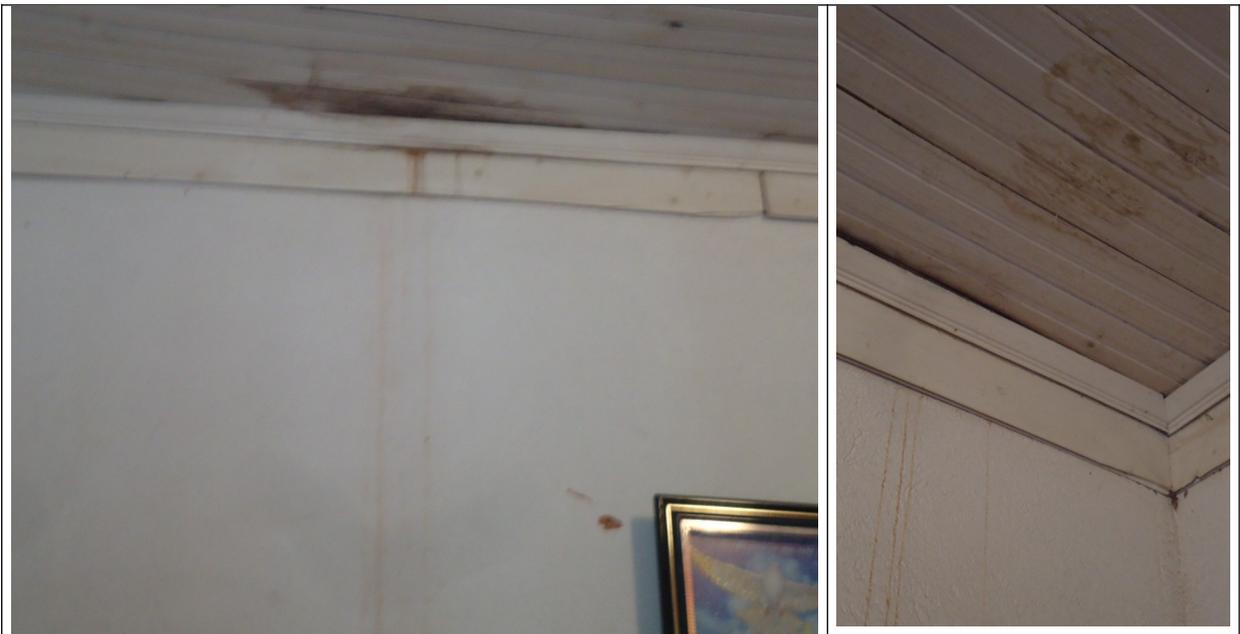
Figuras 15 e 16 – Manchas de umidade nas alvenarias e forros da edificação.

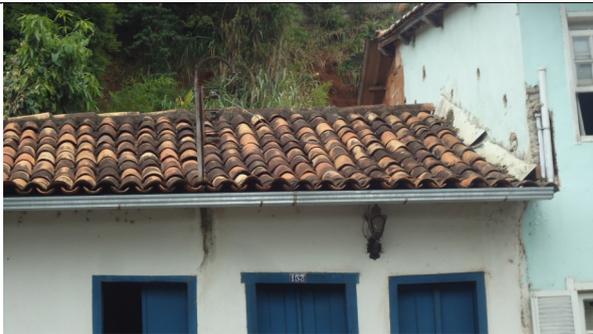
Verificou-se que nas obras de intervenção realizadas em 2008, foram utilizadas telhas novas como bicas e telhas antigas como capas. Muitas delas se deslocaram ou encontram-se comprometidas, permitindo a infiltração de águas pluviais no imóvel. O piso de madeira, especialmente da sala, encontra-se com peças soltas, quebradas e danificadas pela umidade. Verificou-se que há pouco espaçamento entre o piso e o terreno natural, devido às pequenas dimensões dos barrotes utilizados, favorecendo o contato da umidade com os elementos de madeira, que se encontram bastante comprometidos.

Figura 17 – Vista geral da cobertura, com telhas antigas utilizadas como capas.

- Deverá ser feita revisão geral em toda a cobertura. Deve ser verificado o estado de conservação dos frechais que são fundamentais para a estabilidade dos telhados. Os elementos de madeira e telhas que se encontrarem comprometidos deverão ser substituídos por outros em bom estado com características similares. Sugere-se a amarração das telhas nas ripas, evitando que as mesmas de desloquem. Devem ser respeitadas as características originais da cobertura, como inclinação, dimensão e acabamento dos beirais dos beirais, tipo de telhas, número de águas, etc.
- Remoção dos materiais armazenados no entreferro da edificação.
- A execução das medidas emergenciais deverá ser acompanhada por técnico especializado.

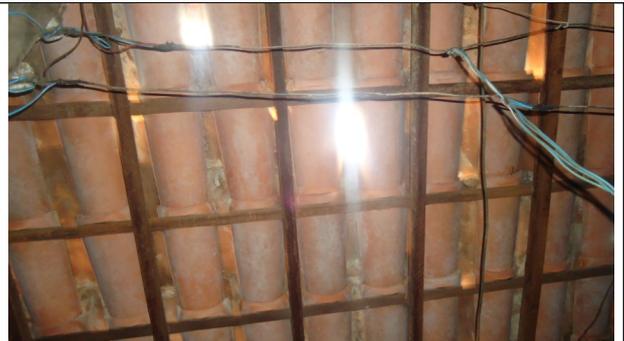
Figura 18 – Telhas deslocadas na cobertura, facilitando o contato da água com a fiação aparente existente no entreferro.

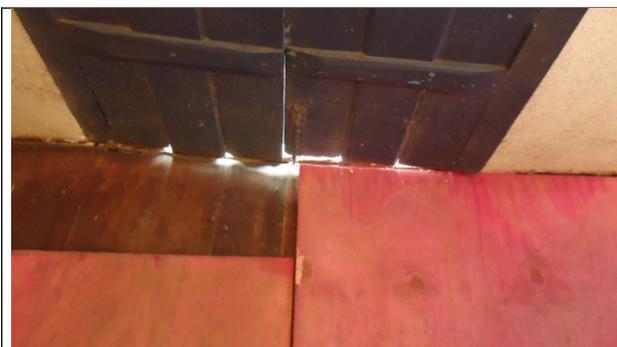
Figura 19 – Danos nas esquadrias de madeira.

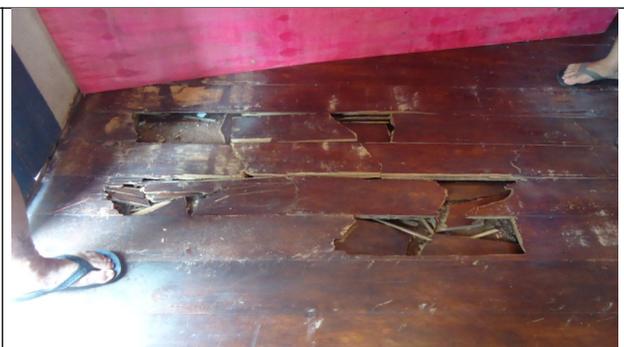
Figura 20 – Piso em tábuas corridas totalmente comprometido.

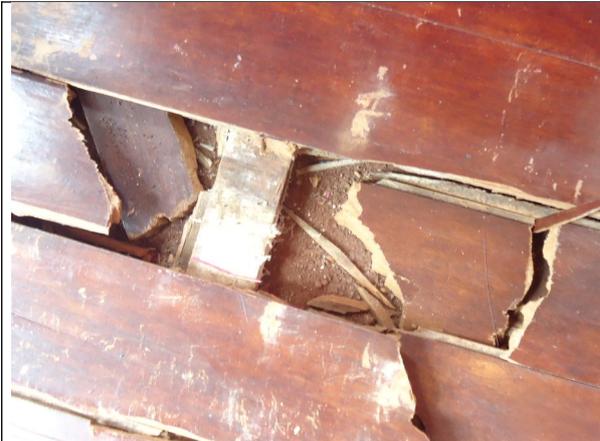
Figura 21 – Barrote de pequenas dimensões, junto ao piso em terra batida, existente sob as tábuas do piso.

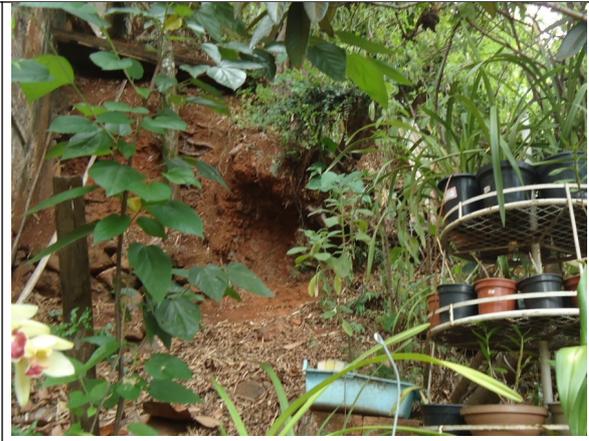
Figura 22 – Terreno sem proteção nos fundos da edificação.

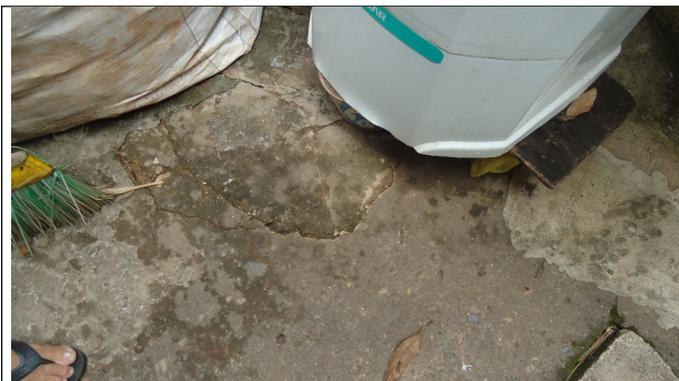
Figura 23 – Trincas no piso do terreno existente nos fundos do imóvel.

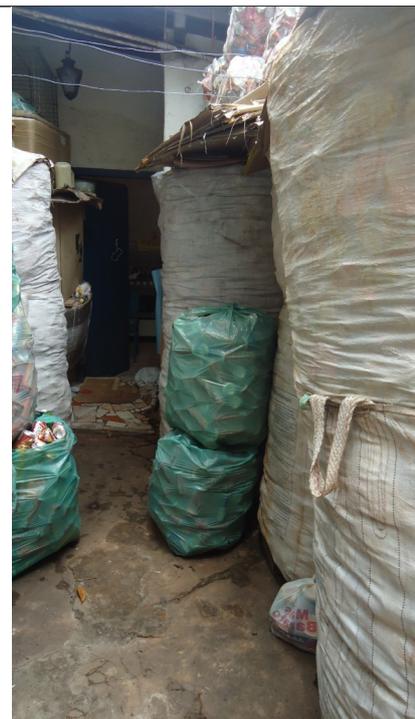
Há muito material armazenado no terreno existente nos fundos da edificação, junto das alvenarias, o que favorece o acúmulo de umidade junto à base da edificação.

Figura 24 – Acúmulo de materiais junto às alvenarias.
