**Promotoria Estadual de Defesa do Patrimônio Cultural e Turístico**

**LAUDO TÉCNICO n° 07/ 2015**

Este laudo técnico tem como objetivo esclarecer se as providencias adotadas pelo município e pelas empresas Oi/Telemar, CEMIG, e TELEMONT foram satisfatórias à conservação das ruas, calçadas, fachadas históricas, e se os danos porventura causados foram solucionados.

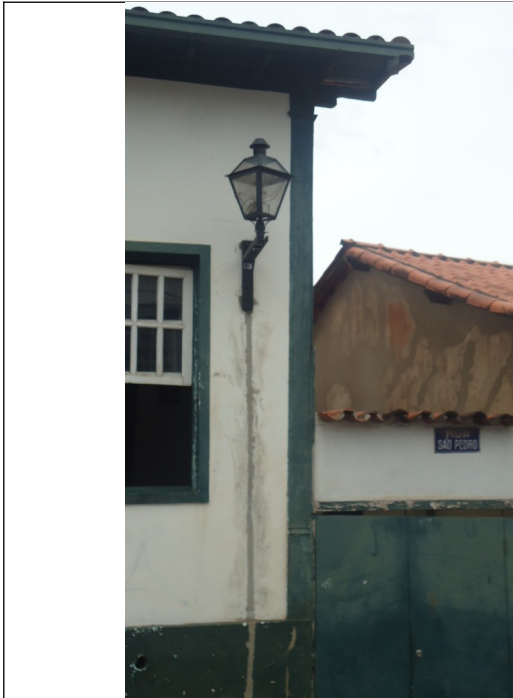
Figura 04 – Rua São Pedro nº 124.

Para instalação dos lampiões nas fachadas dos imóveis foram necessários rasgos nas alvenarias das edificações, sendo que algumas delas ainda não receberam repintura. Portanto, a solução encontra-se **PENDENTE**.

**1 - Pintura das fachadas históricas:** Realizar vistoria detalhada em todos os imóveis nos quais foram realizados rasgos nas alvenarias para instalação de lâmpades e / ou outros equipamentos, devendo ser executado reboco ou revestimento conforme o existente com posterior a realização de pintura, utilizando a tonalidade existente e / ou compatíveis com a ambiência do núcleo histórico. Consta nos autos que a Cemig disponibilizou todo o material necessário para a pintura das fachadas em sua integralidade e que a obrigação de realizar os serviços de pintura ficou a cargo da Prefeitura Municipal. Portanto, deverá ser verificado se o material doado foi utilizado na realização destas pinturas e o motivo pelos quais as demais fachadas ainda não foram pintadas.

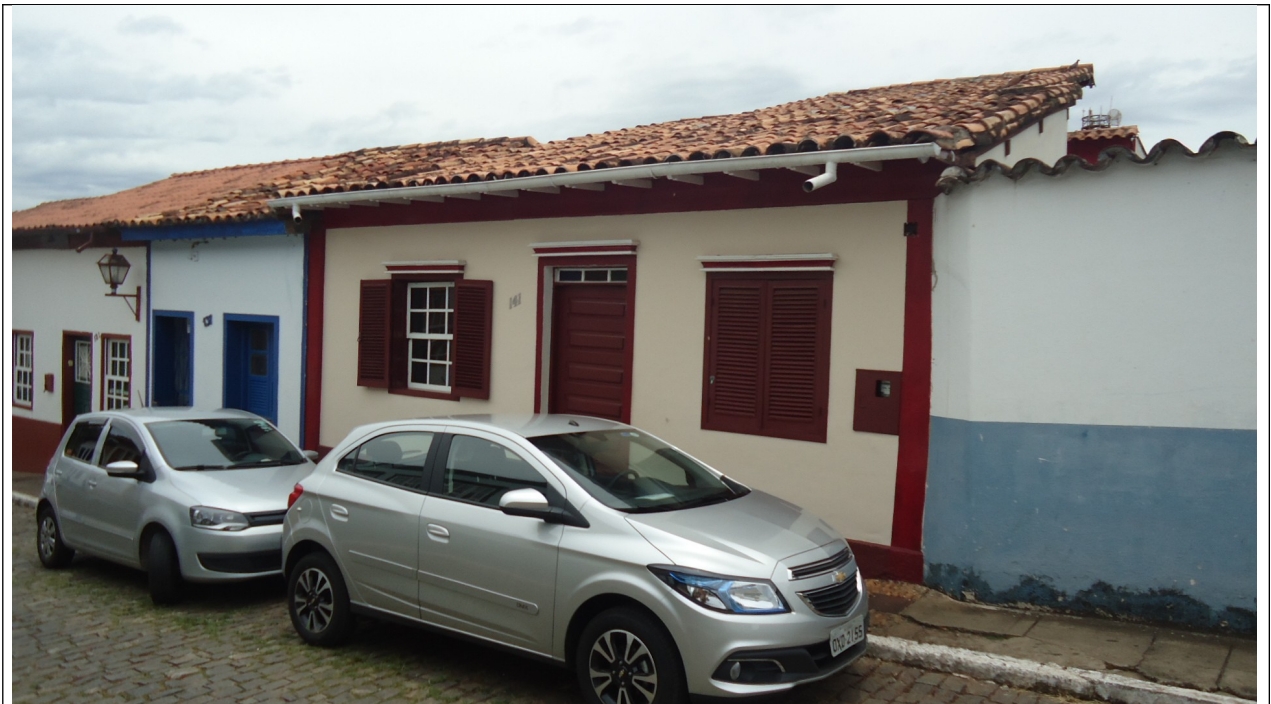
Na data da vistoria verificou-se que a edificação seguiu quase todas as recomendações do Iphan, exceto no que se refere à pintura das alvenarias, que foram pintadas no tom bege. Considera-se que a tonalidade escolhida aproxima-se do tom branco sugerido pelo Iphan e que o imóvel encontra-se em perfeita harmonia com o conjunto no qual encontra-se inserido. Portanto, considera-se a reparação do dano **SOLUCIONADA**.

Figura 12 – Imóvel localizado na rua Dom Pedro II nº 141, integrado e em harmonia com o conjunto protegido.

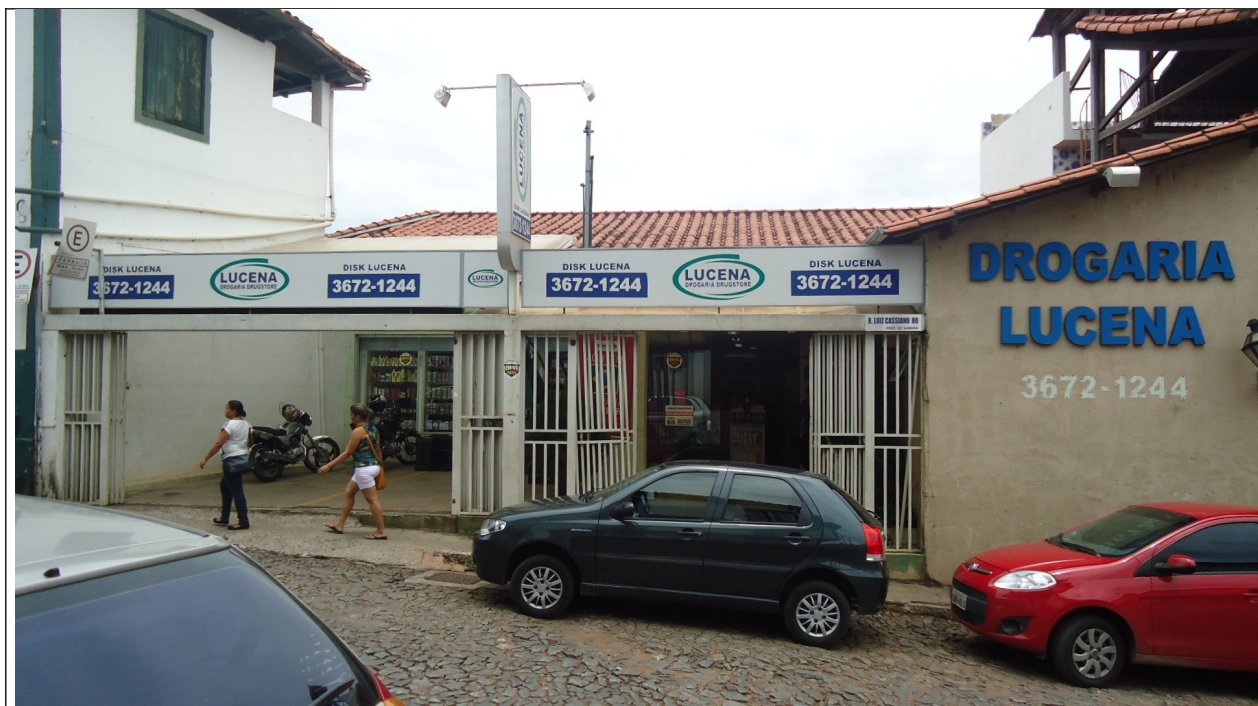
Na data da vistoria verificou-se no endereço citado há edificação de características contemporâneas e não podemos afirmar que se trata da mesma edificação analisada pelo Iphan em 2009. Os trechos de alvenaria que não são envidraçados foram pintados em tons neutros conforme orientação do Iphan, entretanto há quatro engenhos publicitários do imóvel, ultrapassando. Portanto, a solução encontra-se **PENDENTE**.

Figura 13 – Imóvel localizado na rua Luiz Cassiano nº 80, com engenhos publicitários de grandes dimensões.

**2 - Imóvel localizado na rua Luiz Cassiano nº 80 :** Atender à recomendação do Iphan no que se refere às dimensões e número de engenhos publicitários no imóvel, sendo recomendada a utilização de apenas uma placa de comunicação visual nas dimensões de 50X80 centímetros, conforme projeto aprovado pelo Iphan.

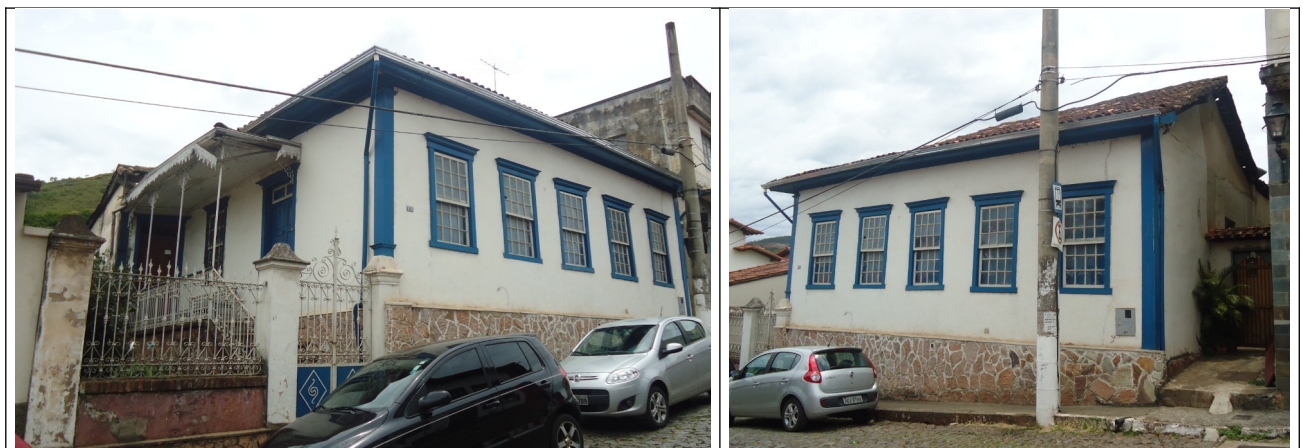
Na data da vistoria verificou-se que o imóvel encontra-se fechado, aparentemente sem uso, não sendo possível o acesso ao mesmo. Externamente, o estado de conservação é regular, sendo verificadas algumas trincas isoladas nas alvenarias, deslocamento de telhas da cobertura e aparente desestabilização da alvenaria lateral esquerda, junto à empena. O lambrequim do alpendre lateral encontra-se solto e há anexo nos fundos da edificação cujo estado de conservação é precário.

Figuras 14 e 15 – Fachadas do imóvel em regular estado de conservação.

Portanto, são **necessários maiores esclarecimentos sobre a elaboração do projeto e a execução das intervenções necessárias no imóvel.**

**3 – Imóvel localizado na rua São Pedro nº 119:** Esclarecer com a Cemig e o proprietário sobre a elaboração do projeto e a execução das intervenções necessárias no imóvel.

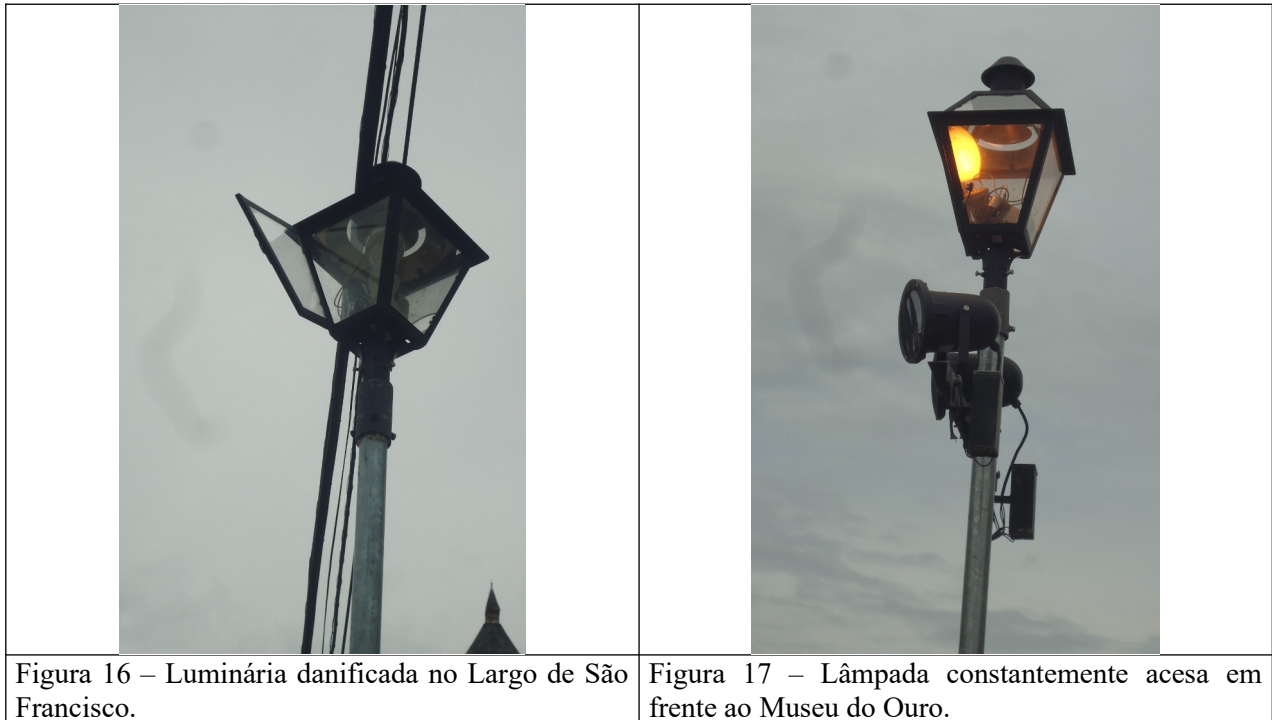
Na data da vistoria verificou-se a presença de algumas luminárias danificadas, possivelmente devido às ações de vandalismo, e outras que permanecem com as lâmpadas constantemente acesas, sendo necessária constante manutenção dos equipamentos e troca dos elementos comprometidos. As fotografias a seguir são para ilustrar os fatos, uma vez que foram constatados verificados problemas em outros equipamentos, sendo adequada uma revisão completa em todo o sistema.

**4 – Lâmpadas acesas e luminárias danificadas:** Substituição dos equipamentos comprometidos e realização de ajustes necessários. Além da solução dos problemas apontados, a Cemig deverá realizar constante vistoria nas instalações e adotar constantes ações de conservação<sup>6</sup> e manutenção<sup>7</sup> para um perfeito funcionamento das instalações.

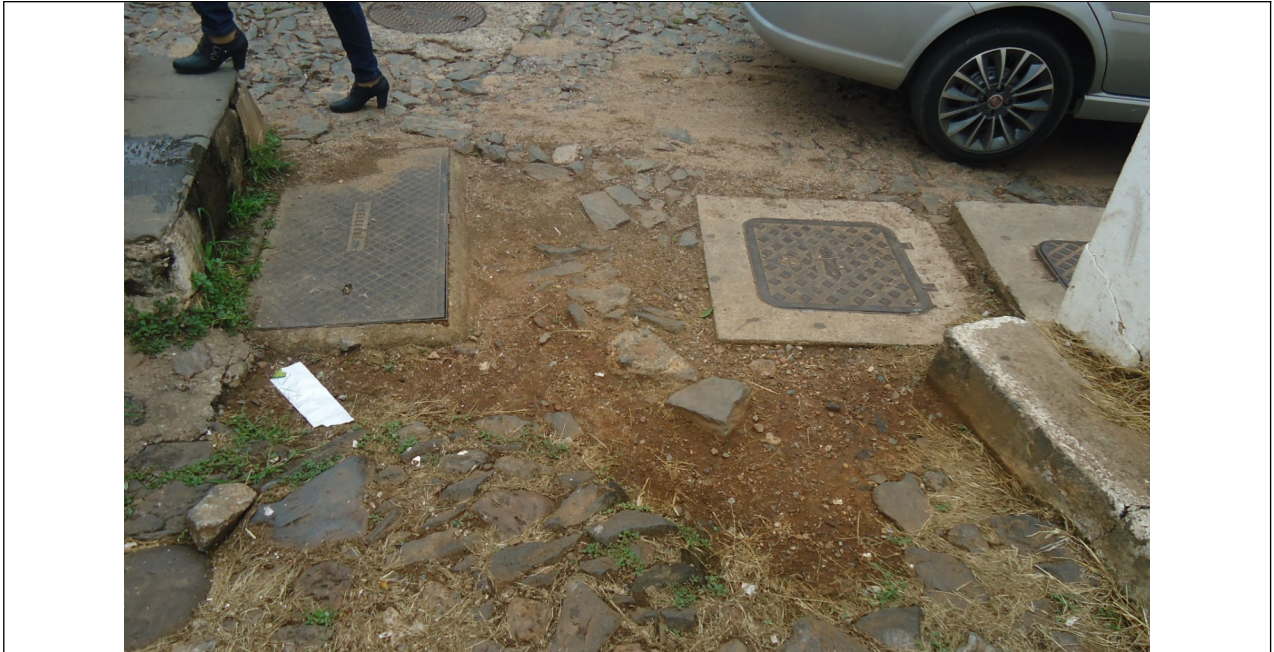
Entretanto, decorridos aproximadamente quatro anos da entrega dos referidos laudos, verificou-se, na data da vistoria, que as ruas e passeios públicos do centro histórico de Sabará **necessitam de ações de conservação<sup>4</sup> e manutenção<sup>5</sup> e uma vez que novas patologias**

surgiram ao longo dos anos devido à ausência destas ações, às características das vias e ao intenso tráfego de pessoas e veículos pelo local.

Figura 18 – Falhas na pavimentação da via.

**5 – Ruas e calçadas:** Houve solução dos problemas decorrentes da substituição do sistema de fiação aérea por subterrânea por parte das empresas envolvidas, conforme documentação constante nos autos e comprovação das informações na vistoria. Entretanto, verifica-se que há patologias nos revestimentos das ruas e calçadas, sendo necessárias constantes ações de conservação e manutenção dos logradouros públicos por parte do Poder Público e dos elementos existentes nestes (molduras, tampas, caixas de passagem, etc) por parte das concessionárias.

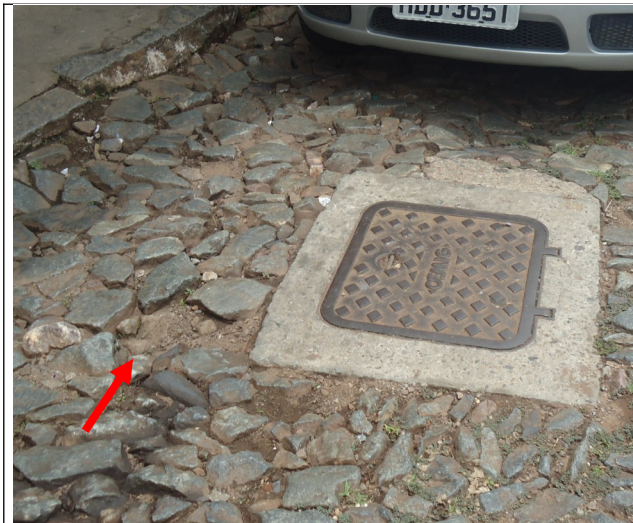
Figura 19 – Lacunas devido a ausência de pedras.

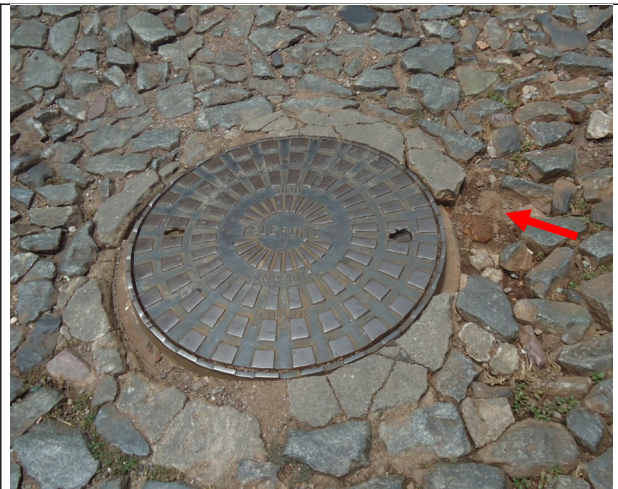
Figura 20 – Perda de trecho da moldura.
