NOTA TÉCNICA nº 16/2015

- I. Imóvel:** Capela Senhor Bom Jesus.
- II. Endereço:** Rua Santa Cruz, 811, bairro Morro da Cruz. Sabará.
- III. Guardiã das chaves:** Maria de Lourdes Damada (31) 36740088
- IV. Responsável:** Arquidiocese de Belo Horizonte / Paróquia Nossa Senhora do Rosário.
- V. Uso :** Religioso.
- VI. Proteção:**
 - 1. Tombamento Municipal. Dossiê de tombamento enviado ao IEPHA/MG nos exercícios de 2000, 2001 e 2009 e aprovado no exercício de 2009.

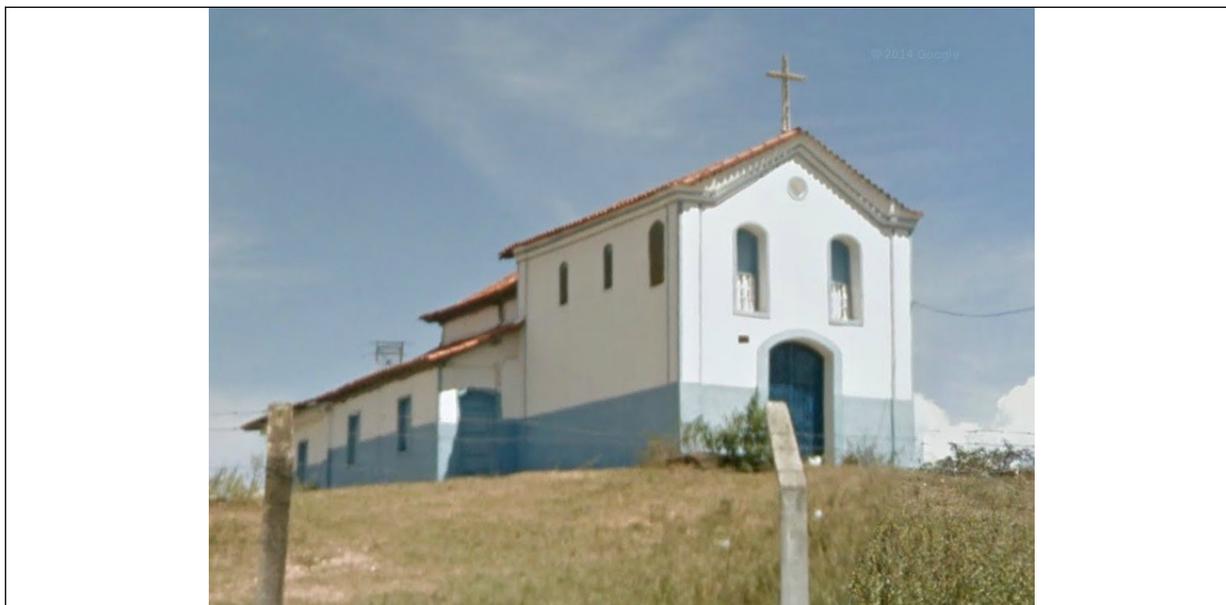
Figura 01 – Capela Senhor Bom Jesus, localizada à rua Santa Cruz, 811, no bairro Morro da Cruz, Sabará. Fonte: Google Street View, acesso em fev/2015.
