Promotoria Estadual de Defesa do Patrimônio Cultural e Turístico

NOTA TÉCNICA nº 15/2015

- I. Imóvel:** Igreja de Santana.
- II. Endereço:** Rua Paraopeba, s/n, Arraial Velho de Santana. Sabará.
- III. Responsável :** Arquidiocese de Belo Horizonte / Paróquia Nossa Senhora do Rosário.
- IV. Uso atual:** Religioso
- V. Proteção:**
1. Igreja de Santana – tombado pelo Iphan – Nº Processo 0408-T-49 Livro Belas Artes Nº inscr.: 365; Vol. 1; F. 073; Data: 09/05/1950, incluindo todo seu acervo.

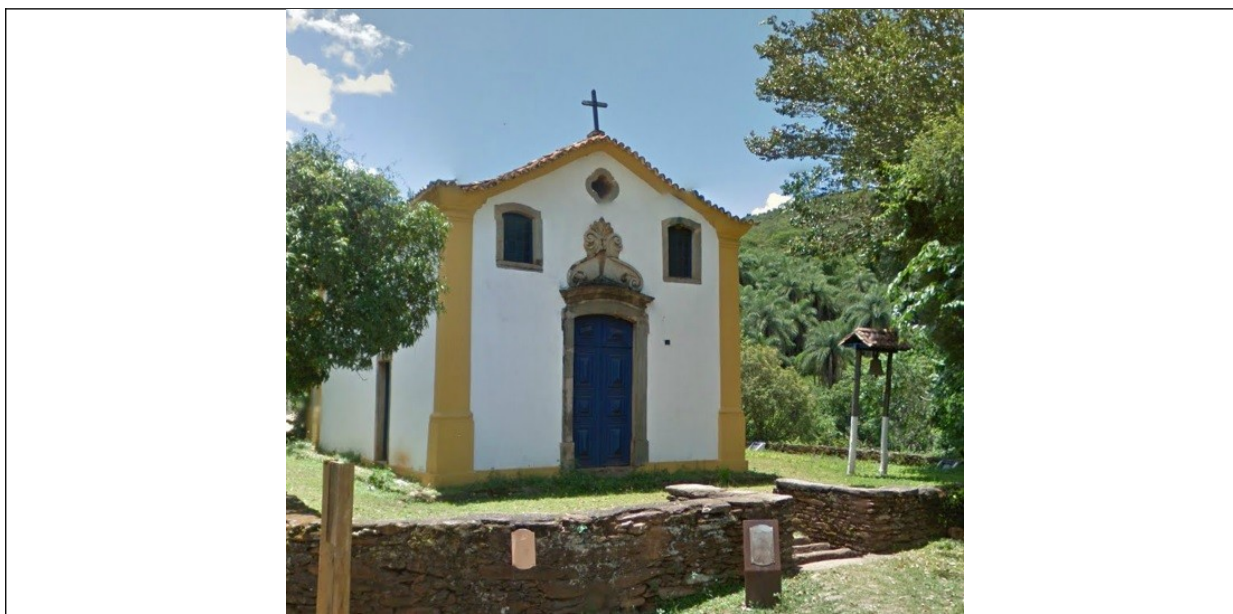
Figura 01 – Igreja Sant’Ana, localizada na rua Paraopeba, s/n, em Arraial Velho de Sant’Ana, Sabará. Fonte: Google Street View, acesso em fev/2015.
