**NOTA TÉCNICA nº 14/2015**

- I. Imóvel:** Igreja Nossa Senhora do Ó.
- II. Endereço:** Largo Nossa Senhora do Ó, s/n, bairro Esplanada. Sabará.
- III. Responsável:** Arquidiocese de Belo Horizonte / Paróquia Nossa Senhora da Conceição.
- IV. Uso atual:** Religioso.
- V. Proteção:**
1. Igreja de Nossa Senhora do Ó – tombado pelo Iphan - Nº Processo0067-T-38 Livro Belas Artes Nº inscr.: 110;Vol. 1 ;F. 020; Data: 13/06/1938, incluindo todo seu acervo.

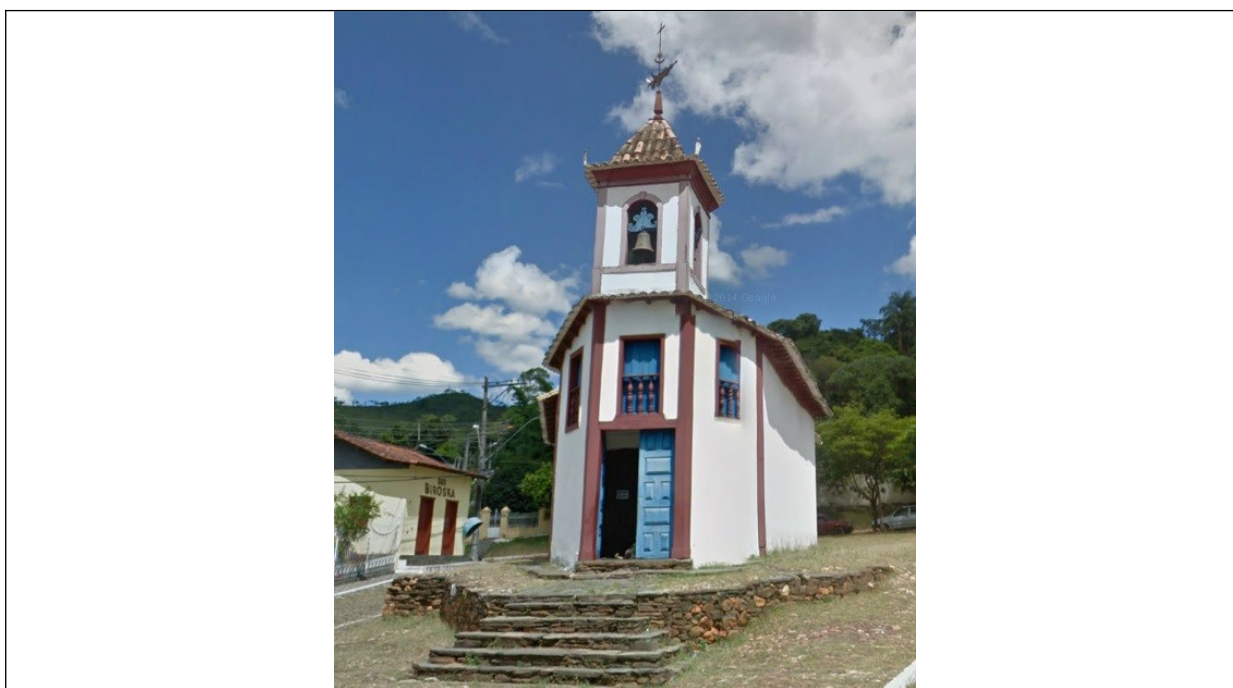
Figura 01 – Igreja Nossa Senhora do Ó, localizada ao Largo Nossa Senhora do Ó, s/n, no bairro Esplanada, Sabará. Fonte: Google Street View, acesso em fev/2015.
