**Promotoria Estadual de Defesa do Patrimônio Cultural e Turístico**

**NOTA TÉCNICA nº 13/2015**

- I. Imóvel:** Igreja Matriz Nossa Senhora da Assunção.
- II. Endereço:** Praça Nossa Senhora da Assunção, nº 05. Ravena. Sabará.
- III. Responsável :** Arquidiocese de Belo Horizonte / Paróquia Nossa Senhora da Assunção.
- IV. Uso atual:** Religioso
- V. Proteção:**
1. Inserido no Tombamento Municipal do Núcleo Histórico de Ravena. Dossiê de tombamento enviado ao IEPHA/MG no exercício de 2011 e aprovado no exercício de 2012.
  2. Tombamento Municipal. Dossiê de tombamento enviado ao IEPHA/MG nos exercícios de 2001 e 2007 e aprovado no exercício de 2007.
  3. Tombamento Estadual - Conjunto Arquitetônico e Paisagístico da Igreja de Nossa Senhora Da Lapa - Categoria: Conjunto Paisagístico - 1ª Metade Século XVIII - Decreto/Data: nº 18.531 de 02/06/77 .

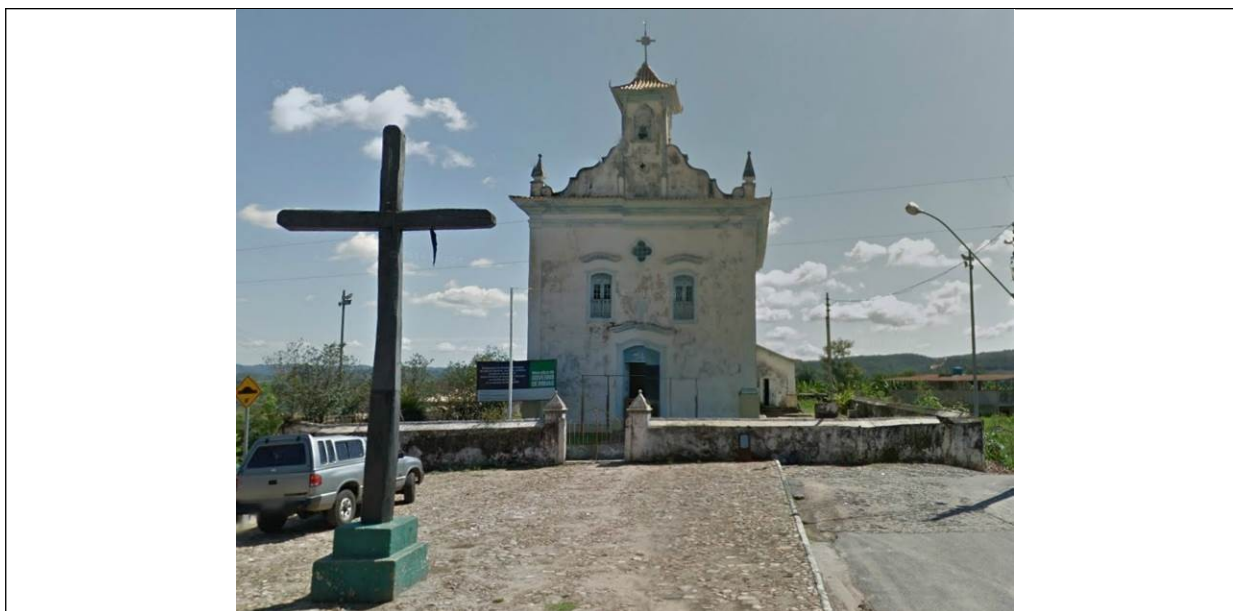
Figura 01 – Igreja Matriz Nossa Senhora da Assunção, localizada à Praça Nossa Senhora da Assunção, nº 05, em Ravena, Sabará. Fonte: Google Street View, acesso em fev/2015.
