**Promotoria Estadual de Defesa do Patrimônio Cultural e Turístico**

**NOTA TÉCNICA nº 17/2015**

- I. Imóvel:** Igreja Nossa Senhora do Rosário.
- II. Endereço:** Praça Melo Viana, s/n, Centro. Sabará.
- III. Responsável :** Arquidiocese de Belo Horizonte / Paróquia Nossa Senhora do Rosário.
- IV. Uso atual:** Religioso
- V. Proteção:**
1. Igreja Nossa Senhora do Rosário – tombado pelo Iphan - Nº Processo0067-T-38 Livro Belas Artes Nº inscr.: 112;Vol. 1 ;F. 020; Data: 13/06/1938, incluindo todo seu acervo.
  2. Inserida no Perímetro de Tombamento do Conjunto Paisagístico da Praça Melo Viana, tombado pelo município.

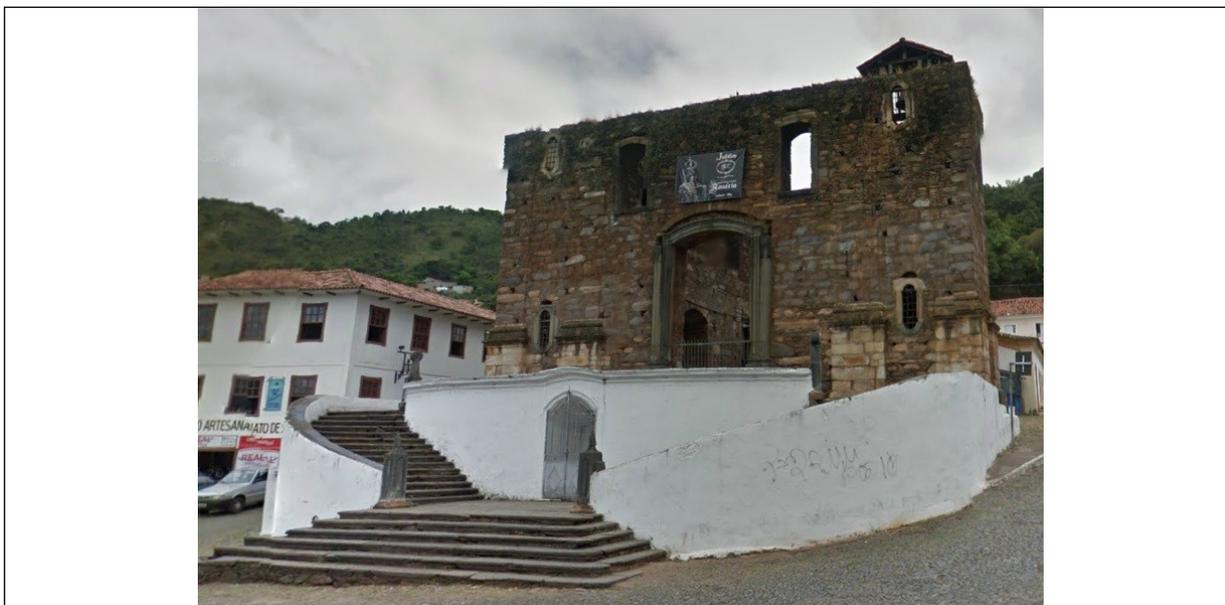
Figura 01 – Igreja Matriz Nossa Senhora do Rosário, localizada à Praça Melo Viana, s/n, Centro, Sabará. Fonte: Google Street View, acesso em fev/2015.

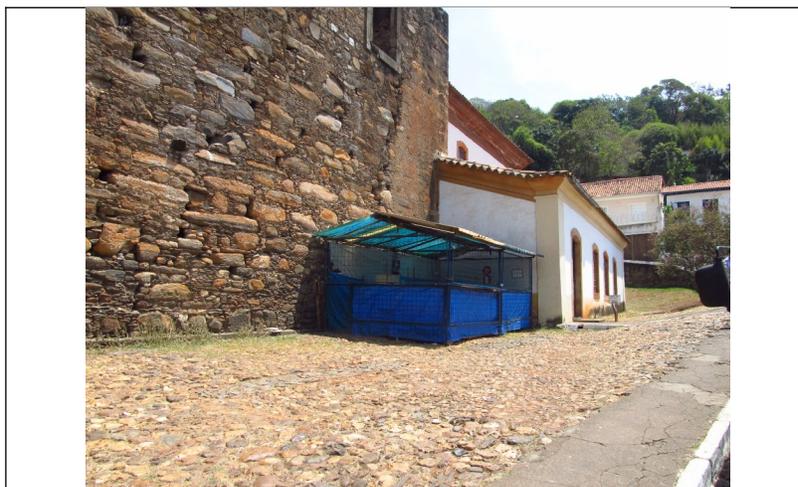
Em visita recente realizada no local, verificou-se a existência de barraca precária na lateral esquerda da igreja, prejudicando a visibilidade e ambiência da mesma.

Figura 01 – Barraca precária existente na lateral da igreja.

Por fim, como o intuito de manter a harmonização da edificação de caráter histórico-cultural, sugere-se a retirada das barraquinhas em lona que estão localizadas na lateral da edificação. Sabe-se que essas barraquinhas possuem caráter temporário, entretanto se encontram localizadas ali de modo permanente.
