NOTA TÉCNICA nº 12/2015

- I. Imóvel:** Prefeitura Municipal de Sabará
- II. Endereço:** Rua Dom Pedro II nº 200, Centro.
- III. Proprietário:** Prefeitura Municipal de Sabará.
- IV. Uso atual:** Público - Institucional
- V. Proteção:**
1. Inserido no Conjunto Arquitetônico e Urbanístico da Rua Pedro II - antiga rua Direita, tombado pelo Iphan – nº do Processo: 0485-T-53, inscrito no livro Arqueológico, Etnográfico e Paisagístico, inscrição nº 036, em 27/01/1965; e Livro Histórico, inscrição nº 379, em 27/01/1965.
 2. Casa rua Dom Pedro II – Paço Municipal – tombado pelo Iphan - Nº Processo0418-T Livro Belas Artes Nº inscr.: 350 ;Vol. 1 ;F. 071 ;Data: 07/02/1950

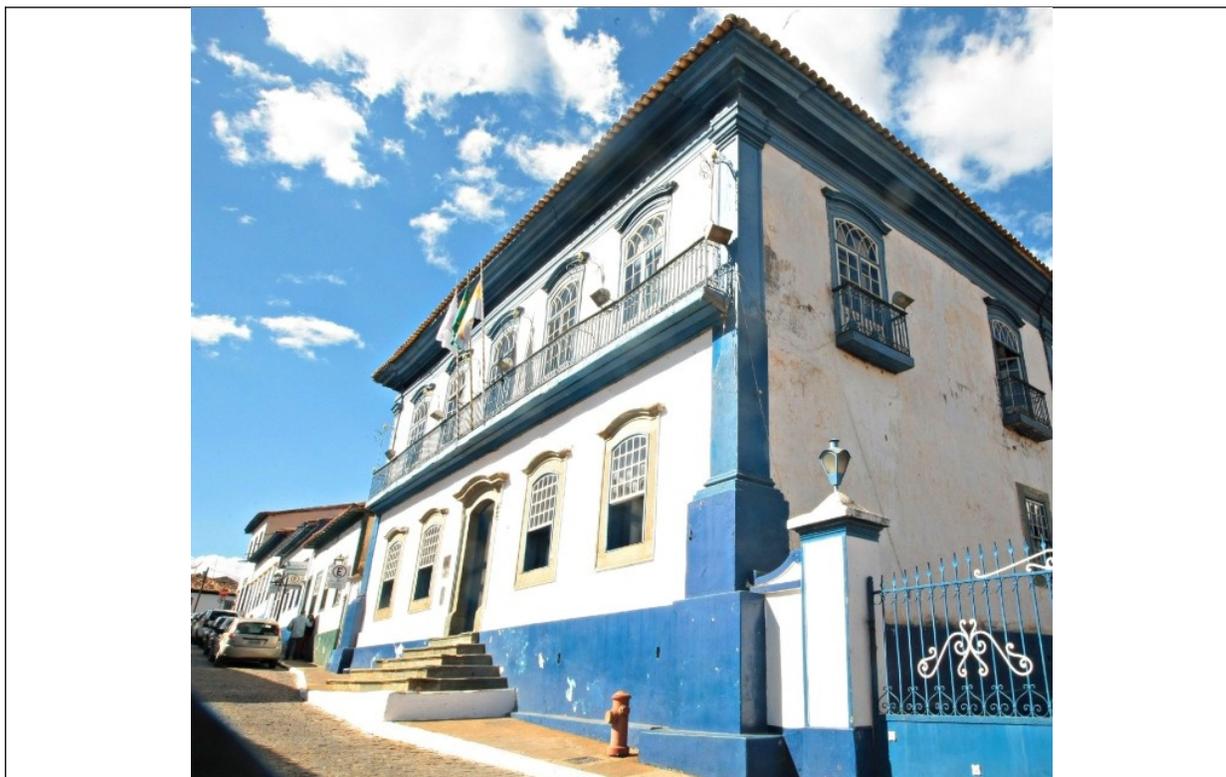
Figura 01 – Prédio da Prefeitura, localizado na Rua Dom Pedro II nº 200.
