NOTA TÉCNICA nº 19/2015

- I. Imóvel:** Residência situada à rua Comendador Viana, nº152.
- II. Endereço:** Rua Comendador Viana, nº152, Centro. Sabará.
- III. Proprietário:** Alberto Paulo Moreira.
- IV. Uso atual:** Residencial.
- V. Proteção:**
- Entorno de bens tombados: Conjunto Arquitetônico da Praça Santa Rita, tombado pelo município, Conjunto Arquitetônico e Urbanístico da Rua Pedro II – antiga Rua Direita, tombado pelo Iphan, Prédio da Prefeitura – Paço Municipal, tombado pelo Iphan.

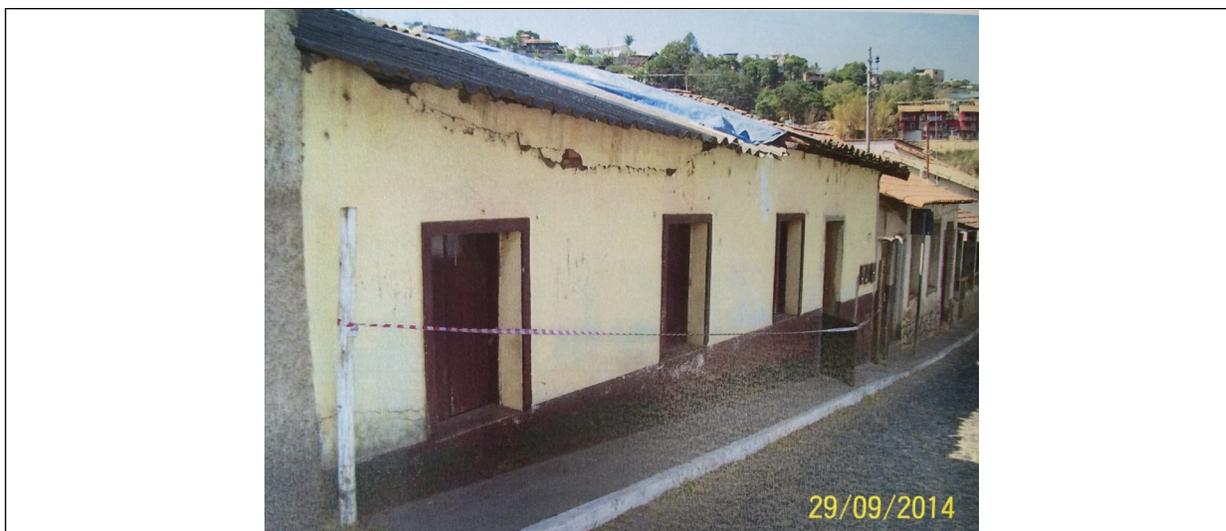
Figura 01 – Residência situada à rua Comendador Viana, nº 152, Centro. Sabará. Fonte: Laudo técnico da COMPDEC.

- Trincas fissuras e rachaduras que denunciam movimentação da estrutura, especialmente na fachada frontal;

- Existência de telhas deslocadas ou danificadas, favorecendo o acesso de umidade ao interior da edificação, além da utilização de dois tipos de telhas sem a conexão adequada entre as duas;
- Presença de umidade nas alvenarias,
- Patologias no engradamento da cobertura,
- Instalações elétricas e hidráulicas precárias.

A Coordenadoria Municipal de Defesa Civil de Sabará recomendou a interdição do passeio público sob risco de queda de parte da cobertura e da fachada frontal, realizar o escoramento do imóvel, além da necessidade de projeto de restauração da edificação, a ser realizado por profissional habilitado.

- Avaliação estrutural do imóvel por especialista, com desejável experiência em edificações históricas, com execução de reforços ou escoramento, caso considerado necessário.
- Refazimento da cobertura, utilizando madeiras adequadas para este fim e de grande resistência e durabilidade. Deve ser verificado o estado de conservação dos frechais que são fundamentais para a estabilidade dos telhados. É aconselhável a amarração de algumas fiadas de telhas, evitando que as mesmas se desloquem. Devem ser respeitadas as características originais da cobertura, como inclinação, dimensão dos beirais, tipo de telhas, etc.
