NOTA TÉCNICA nº 20/2015

- I. Imóvel:** Teatro Municipal.
- II. Endereço:** Rua Dom Pedro II, s/n, Centro. Sabará.
- III. Proprietário:** Prefeitura Municipal de Sabará.
- IV. Uso atual:** Público – Recreativo.
- V. Proteção:**
1. Inserido no Conjunto Arquitetônico e Urbanístico da Rua Pedro II - antiga rua Direita, tombado pelo Iphan – nº do Processo: 0485-T-53, inscrito no livro Arqueológico, Etnográfico e Paisagístico, inscrição nº 036, em 27/01/1965; e Livro Histórico, inscrição nº 379, em 27/01/1965.
 2. Edifício do Teatro Municipal – tombado pelo Iphan - Nº Processo 0437-T-53 Livro Histórico Nº inscr.: 356 ;Vol. 1 ;F. 058 ; Data: 02/01/1963.
 3. Tombamento Municipal. Dossiê de Tombamento enviado ao IEPHA/MG nos exercícios de 2000, 2001 e 2009 e aprovado no exercício de 2009.

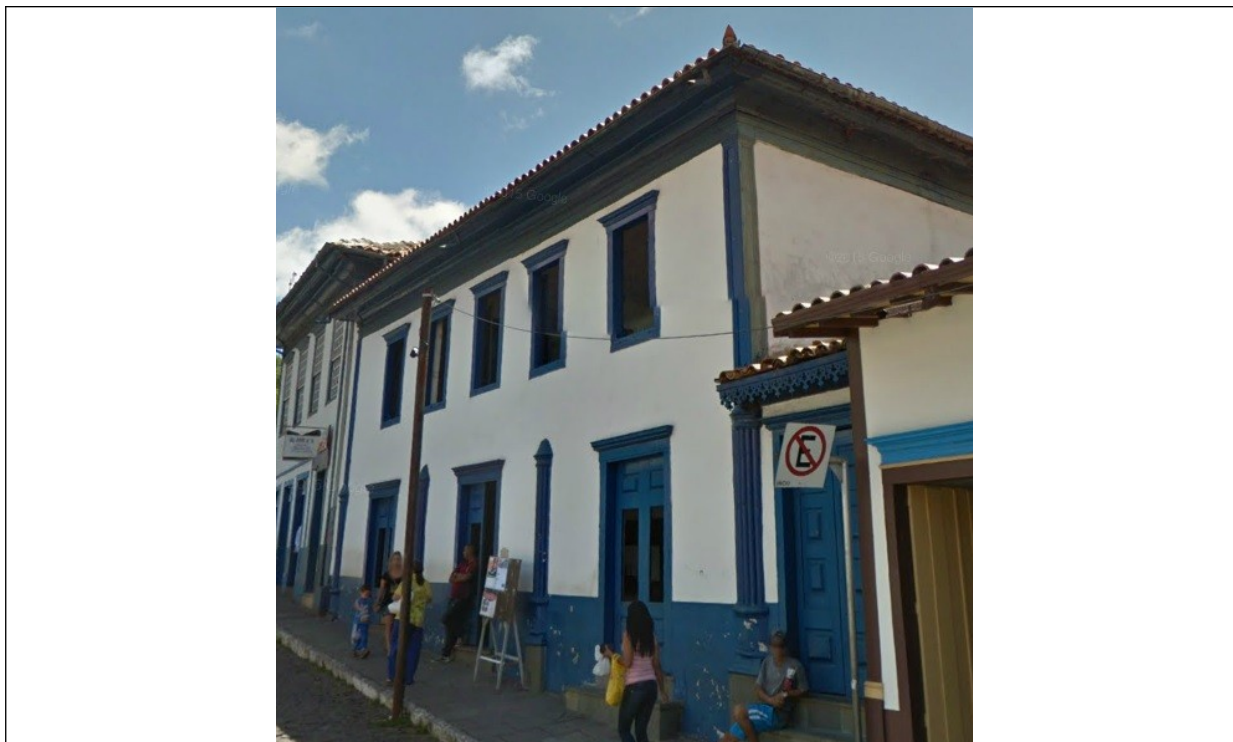
Figura 01 – Teatro Municipal, localizado na Rua Dom Pedro II, s/n, Centro, Sabará.
