NOTA TÉCNICA Nº 27/2008

- I. **Identificação do bem cultural:** Imóveis no entorno de bens tombados em Santa Luzia.
- II. **Município** – Santa Luzia
- III. **Localização:** Rua Floriano Peixoto, imóveis de números 17 e 85 e banca de revistas no cruzamento entre ruas Direita e Serro – Centro Histórico de Santa Luzia.
- IV. **Objetivo:** Impacto causado por construções e intervenções no entorno de bens tombados.
- V. **Análise técnica :**

No dia da 31/10/2008 as analistas do Ministério Público Andréa Lanna Mendes Novais, arquiteta, e Karol Ramos Medes Guimarães, historiadora, realizaram visita técnica na cidade de Santa Luzia para verificar o impacto causado pelo tráfego de veículos pesados no Centro Histórico de Santa Luzia e pela construção de caixa d'água vertical junto à Cadeia Pública / Delegacia de Polícia.

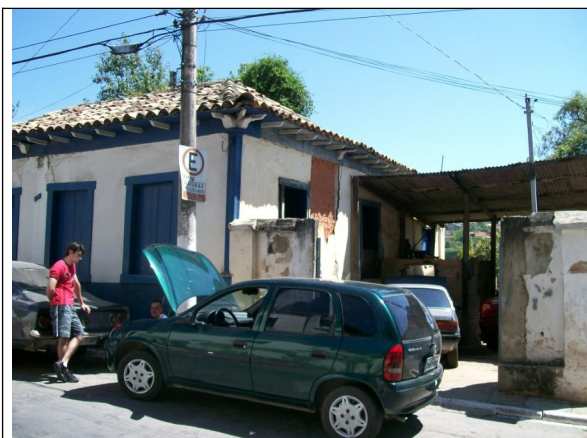
1) O imóvel localizado na Rua Floriano Peixoto nº 85 é **classificado pelo IEPHA como de “preservação rigorosa”¹**, uma vez que é tombado pelo município através do Decreto nº 772/89 e pela Lei Orgânica Municipal. Além disso, localiza-se no interior do perímetro de tombamento do Centro Histórico de Santa Luzia. Na data da vistoria, foi verificado a área livre na lateral direita do imóvel está sendo utilizada por uma oficina mecânica e foi construído um “puxado” com cobertura de telhas de amianto. Acredita-se que esta intervenção não foi aprovada pelo órgão de preservação competente, conforme determina a legislação. Além disso, prejudica o conjunto e a ambiência do bem tombado, além de dificultar a visibilidade da fachada lateral direita do imóvel. Também é preocupante o estado de conservação do imóvel; há desprendimento da camada de reboco na fachada lateral direita do imóvel que deixa aparente e susceptível às intempéries o sistema construtivo de terra.

Figura 02 – Edificação tombada com funcionamento de oficina mecânica.

Sugere-se que se busquem alternativas para que estas intervenções se integrem ao ambiente onde estão inseridas, seja realizando obras de intervenção ou até mesmo com a transferência de local dos elementos. É necessário que qualquer alteração ou intervenção seja previamente aprovada pela Prefeitura Municipal e pelo IEPHA.

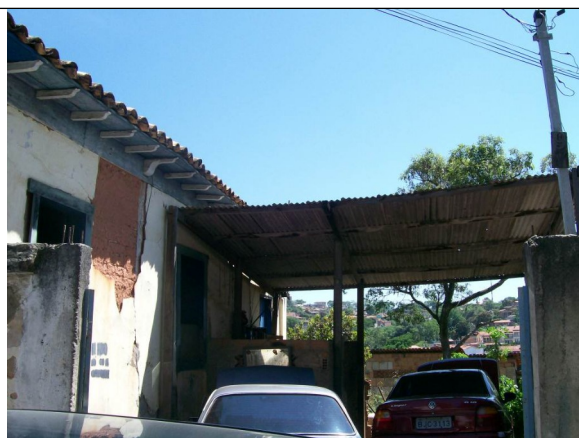
Figura 03 – Cobertura da oficina mecânica e desprendimento do reboco.

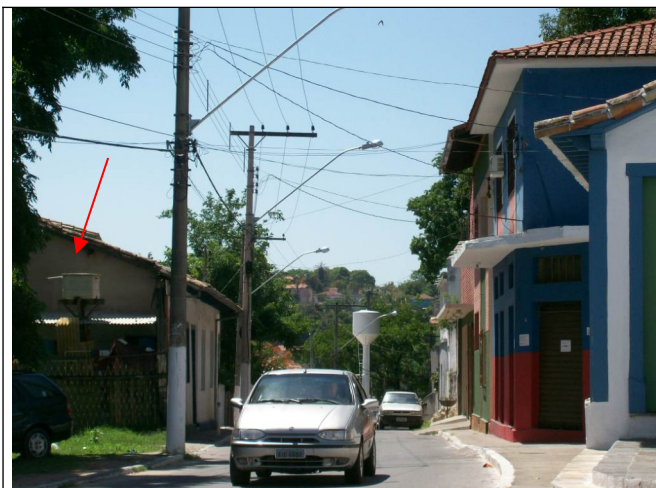
2) O imóvel localizado na Rua Floriano Peixoto nº 17 é **classificado pelo Iepha como “edificação sujeita a controle para preservação”²** e no seu entorno há algumas edificações classificadas como de “preservação rigorosa”³. Para ambas as classificações existem normas e critérios para intervenções, sendo necessárias anuências do IEPHA e do município. Para reformas e alterações nas fachadas das edificações sujeitas a controle, que é o caso do prédio em questão, é necessário o cumprimento da norma do IEPHA para o Centro Histórico que relata que “as alterações nas fachadas e volumes deverão se dar no sentido de aprimorar sua integração ao conjunto tombado”. O que se verificou no local foi o exatamente o contrário, ou seja, foi construída uma caixa d’água na parte externa do prédio que **contrasta com a harmonia do conjunto e que modifica o ambiente e a paisagem adjacente, tanto pela sua volumetria quanto pela diferença**

de estilo arquitetônico. A presença da caixa d'água, além de interferir negativamente no conjunto protegido, também impacta os imóveis tombados localizados no entorno, como a Capela Nosso Senhor do Bonfim. Além disso, a intervenção ocorreu sem a anuência dos órgãos competentes.

Figura 04 – Caixa d'água visível a partir da Capela Nosso Senhor do Bonfim.

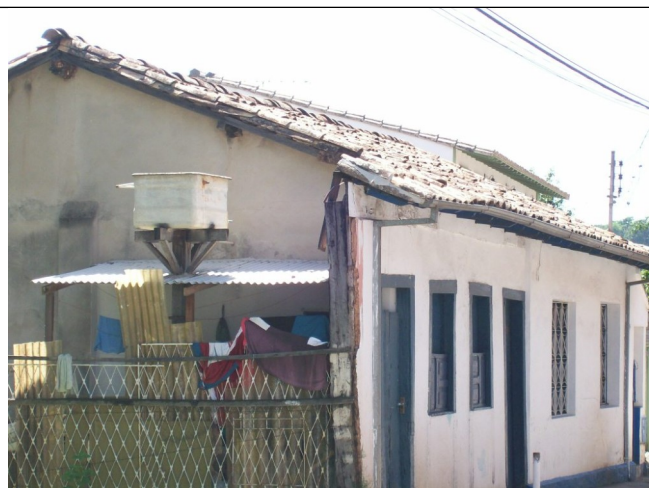
Figura 05 – Zoom da intervenção.

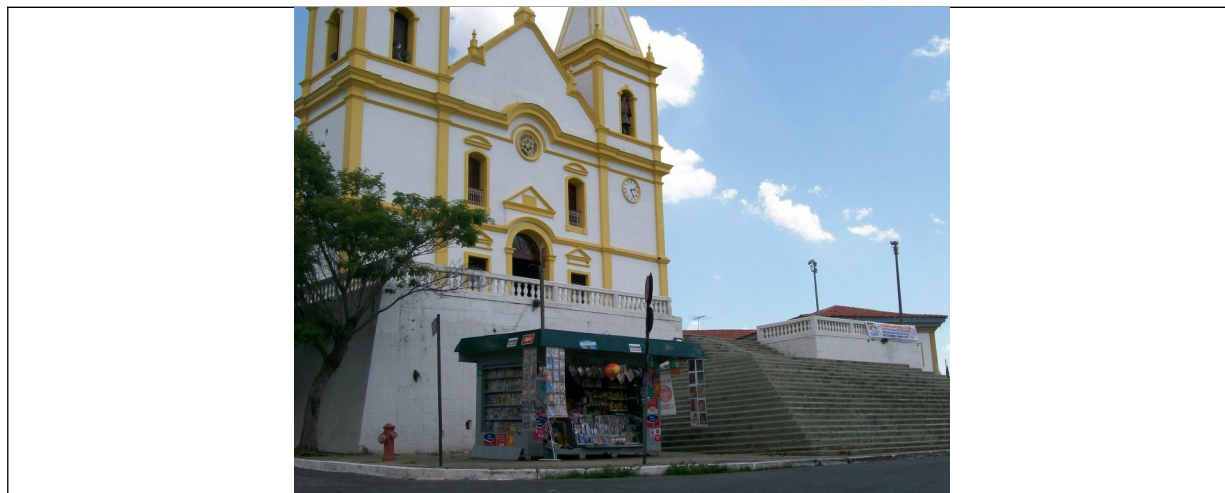
3) A Igreja Matriz de Santa Luzia, localizada no cruzamento das ruas Direita e Serro é classificada pelo IEPHA como de “preservação rigorosa⁴”, uma vez que é tombado pelo município. Além disso, localiza-se no interior do perímetro de tombamento do Centro Histórico de Santa Luzia. Na data da vistoria, foi verificada a implantação de uma banca de revistas junto à escadaria de acesso à igreja, o que prejudica a ambiência do bem tombado, além de impactar negativamente na visibilidade do bem. Também foi verificada a afixação de faixa nos balaústres que circundam a igreja.

Figura 06 – Banca de revistas e faixa junto à Matriz de Santa Luzia.
