**Promotoria Estadual de Defesa do Patrimônio Cultural e Turístico**

**LAUDO TÉCNICO nº 22/2012**

Em atendimento ao requerimento da Promotoria de Justiça da Comarca de Santa Luzia, foi realizada vistoria na Estação Ferroviária e seu entorno, no dia 26 de junho de 2012, pelas analistas do Ministério Público do Estado de Minas Gerais, a arquiteta urbanista Andréa Lanna Mendes Novais e a historiadora Neise Mendes Duarte.

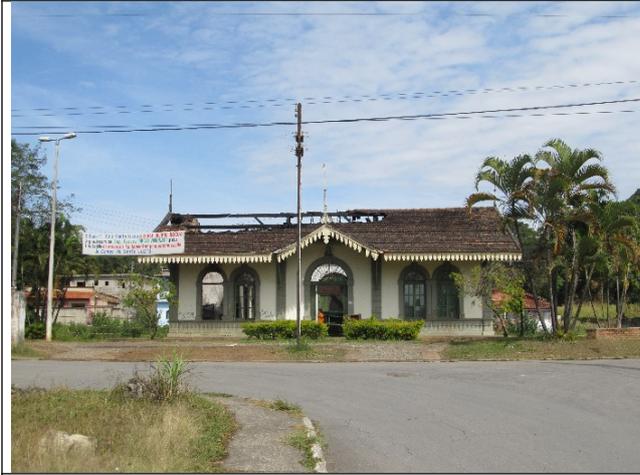
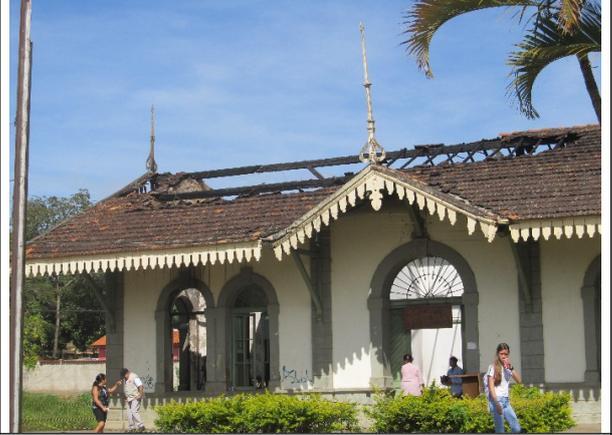
Figuras 05 e 06- Estação Ferroviária de Santa Luzia, após o incêndio. Fotos de 21/06/2012.

O incêndio provocou graves danos à edificação, principalmente no lado esquerdo, danificando a cobertura, alvenarias, esquadrias e pisos.

- Remoção dos entulhos resultantes do incêndio da estação de passageiros, prevendo o armazenamento dos elementos em bom estado de conservação que poderão ser reutilizados quando da restauração do imóvel.

- Verificação, por profissional habilitado, da estabilidade das alvenarias atingidas pelo incêndio, prevendo reforço e estabilização daquelas que foram comprometidas, com manutenção dos elementos de vedação originais, onde for possível. Caso necessário, deverá haver escoramento das paredes do imóvel, buscando utilizar as técnicas para intervenções em edifícios históricos. O escoramento deverá ser realizado nos dois lados das alvenarias, promovendo uma melhor estabilização. O escoramento deverá ser realizado por técnico especializado (projeto e execução) e deverá ser anotada a respectiva ART (anotação de responsabilidade técnica).

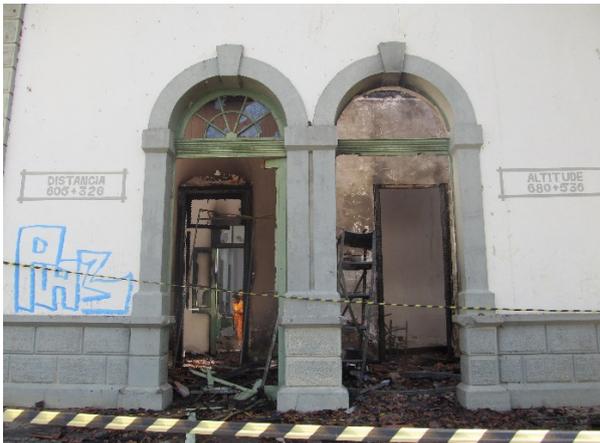
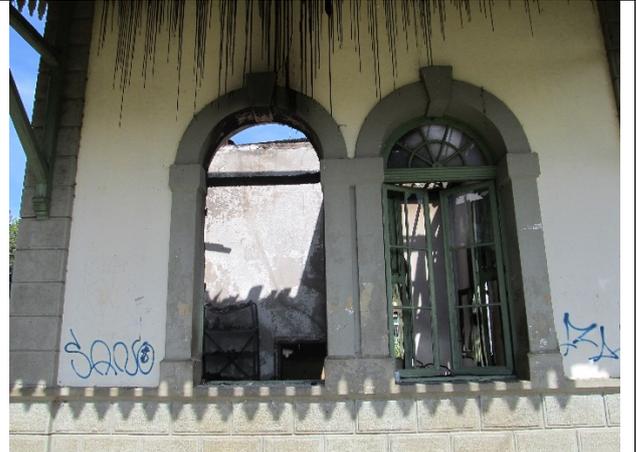
Figuras 07 e 08- Esquadrias da Estação após o incêndio. Fotos de 21/06/2012.

- As esquadrias de todas as edificações devem sofrer reparos generalizados, com substituição de peças danificadas e vidros quebrados ou inexistentes e as ferragens deverão ser recuperadas, com eliminação das oxidações, caso existam. Os modelos faltantes deverão ser executados conforme modelos pré-existentes.

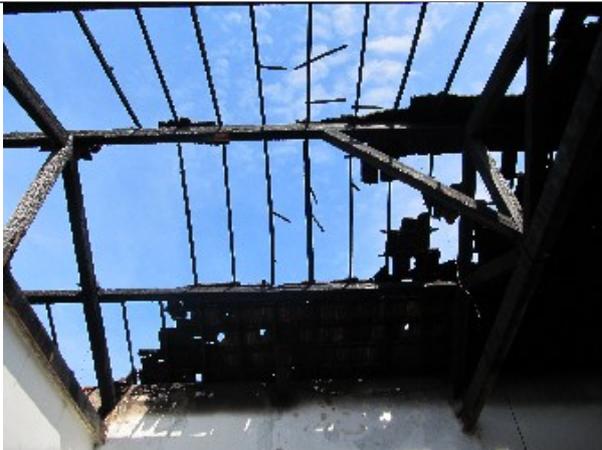
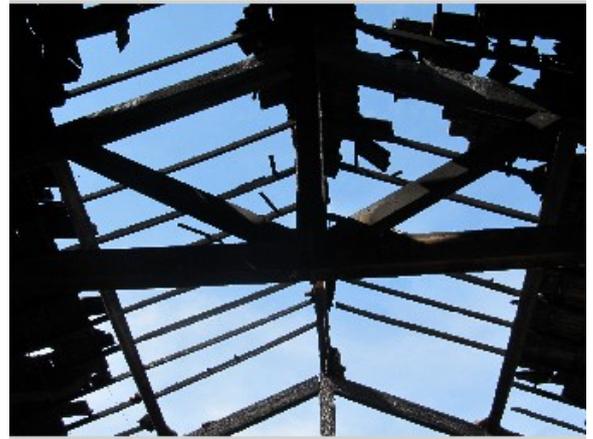
Figuras 09 e 10- Cobertura (telhas e madeiramento) danificada pelo incêndio. Fotos de 21/06/2012.

- Remoção das peças do madeiramento danificadas pelo incêndio e recuperação da cobertura, utilizando telhas conforme as remanescentes no local, de modo a conter as infiltrações, que aceleram o processo de degradação do imóvel. Deverão ser amarradas fiadas de telhas junto à cumeeira e aos beirais para evitar escorregamentos resultantes da trepidação gerada com a passagem dos trens. Deverão ser preservadas as características originais como tipo de vedação, inclinação, detalhes dos beirais, lambrequins, pináculos, etc.

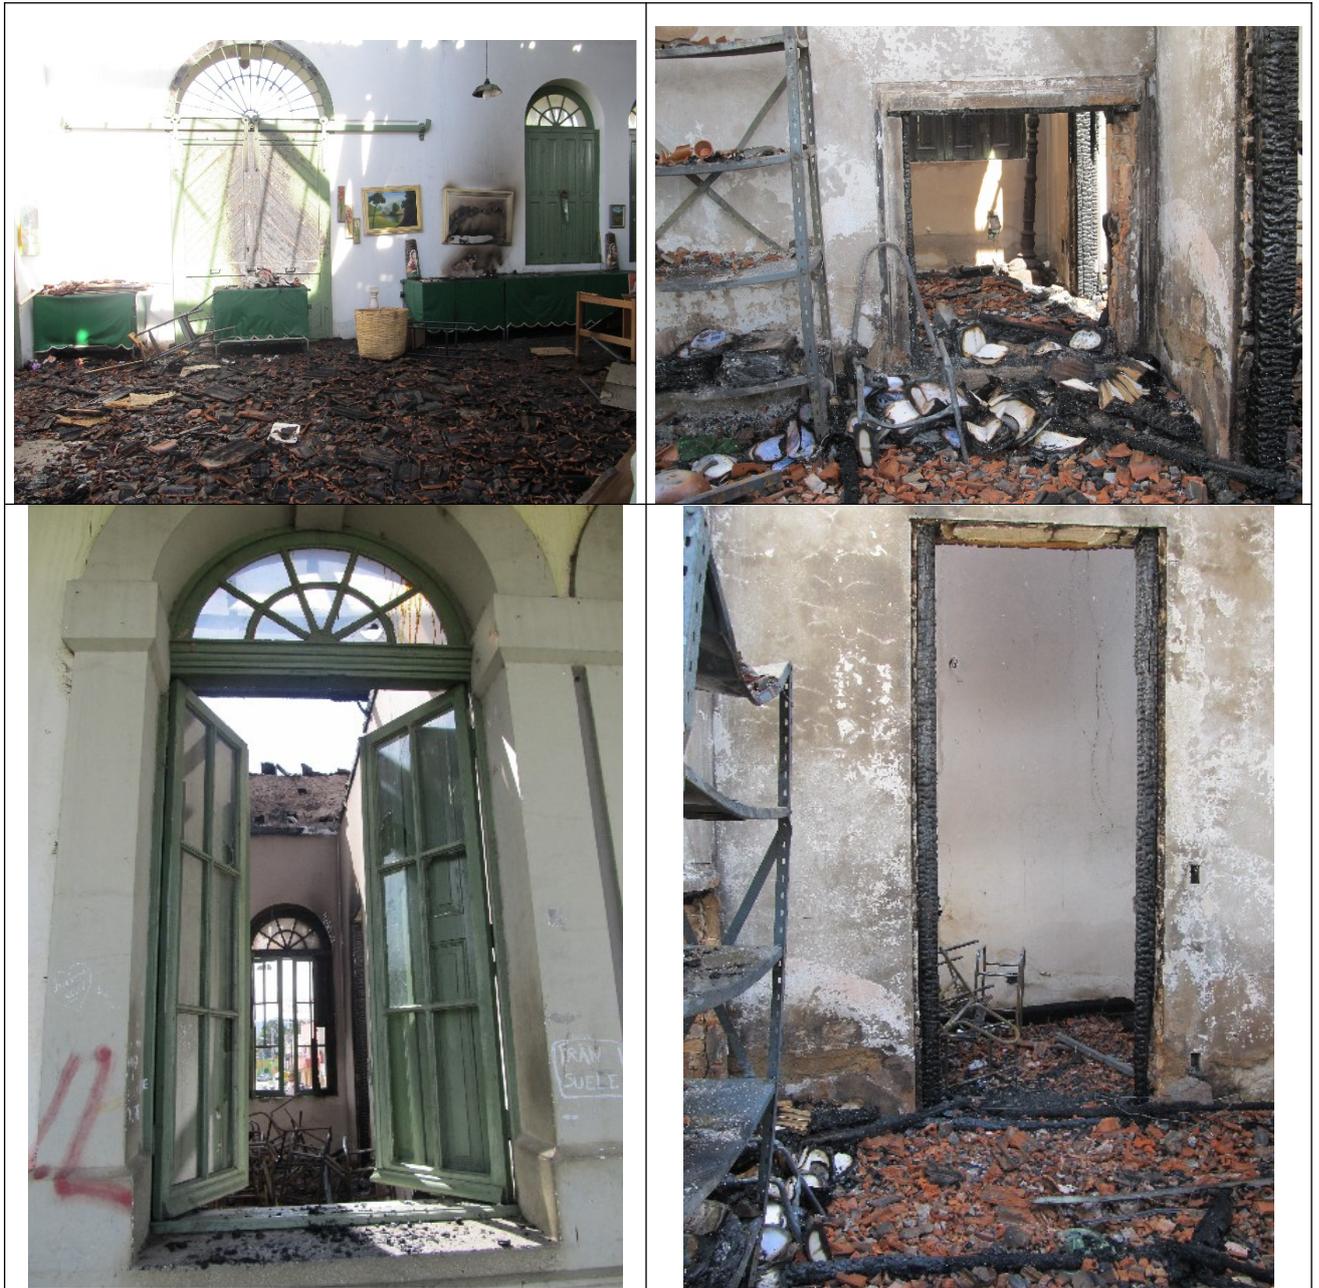
Figuras, 11, 12, 13 e 14- Imagens internas da Estação Ferroviária após o incêndio. Fotos de 21/06/2012.

Verificou-se que antes do incêndio a Estação Ferroviária já se encontrava descaracterizada e ameaçada, sendo vítima de descaso e vandalismo, o que é comprovado pela existência de pichações existentes em suas alvenarias.

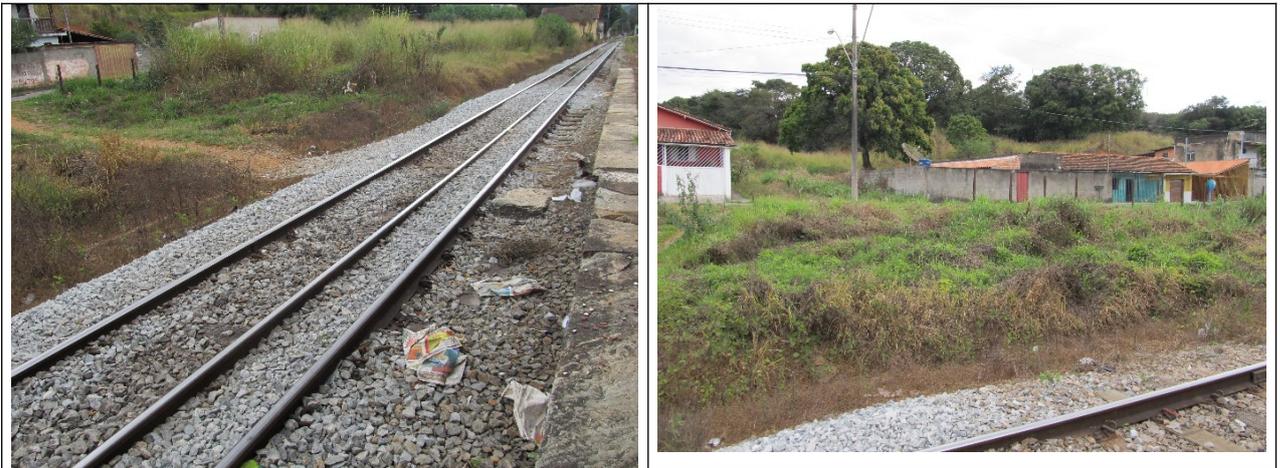
Na data da vistoria percorreu-se um trecho da linha férrea, detectando que a mesma, embora ativa, encontra-se em estado de abandono. Há grande quantidade de lixo espalhado em suas margens, nas quais a vegetação cresce rapidamente, evidenciando a falta de manutenção periódica na área.

Figuras 15 e 16- Linha férrea cercada por mato e lixo em Santa Luzia. Fotos de 26/06/2012.

- A capina da área no entorno e a limpeza de todo o conjunto formado pela estação de passageiros, armazém, caixas d'água e edificações residenciais para evitar a proliferação de animais, acúmulo de lixo e umidade e propagação de incêndio.
- Acionar a concessionária que utiliza o trecho, FCA, para realizar a limpeza e manutenção periódica da faixa de domínio que é de sua responsabilidade.
- Deverá haver o desligamento da energia do imóvel.

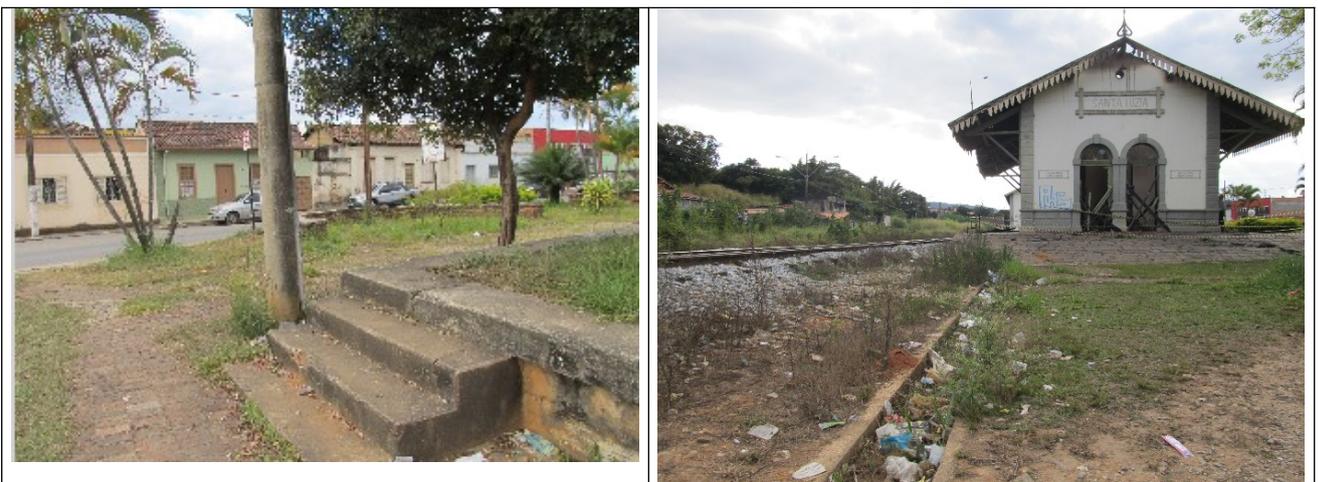
Verificamos que a própria Praça Presidente Vargas onde se localiza a Estação Ferroviária encontra-se degradada. Atividades básicas de capina e varredura não estão sendo realizadas no local. Não há presença de mobiliário urbano adequado (bancos, lixeiras, etc) e a iluminação noturna é precária.

Figura 17 e 18- Praça Presidente Vargas, onde se localiza a Estação Ferroviária de Santa Luzia. Fotos de

- É desejável que seja instalada iluminação noturna, que além de valorizar os bens culturais, promove maior segurança ao local.
- Deverá ser previsto projeto paisagístico para o conjunto, prevendo a instalação de mobiliário urbano que se harmonize com as características arquitetônicas do conjunto.

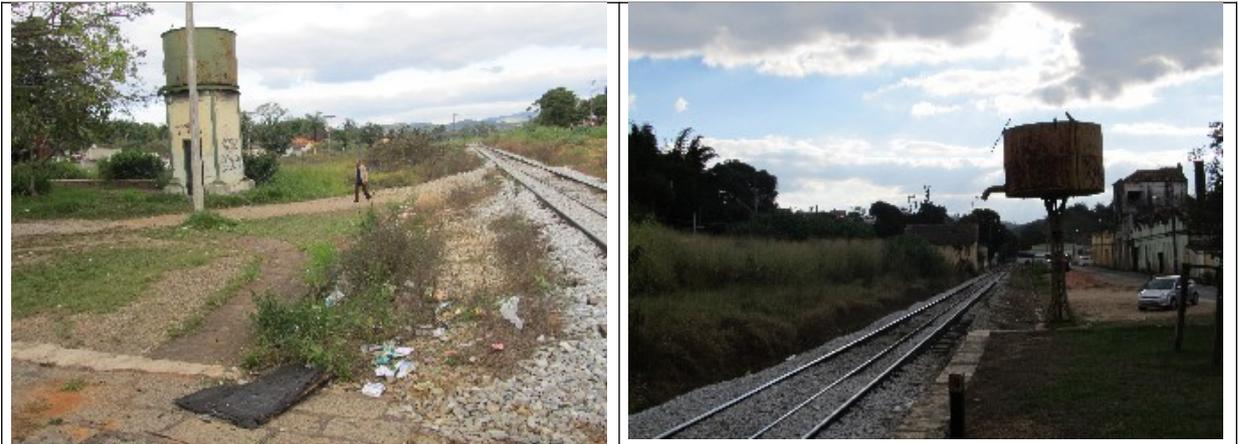
As caixas d'águas existentes na Estação encontram-se em mau estado de conservação, estando pichadas e enferrujadas, sendo utilizada de forma indevida, principalmente como banheiro.

Figura 19 e 20 – Caixas d'águas existentes às margens da ferrovia em Santa Luzia. Fotos de 26/06/2012.

- Solução dos problemas de ferrugem das caixas d'água.
- Deverá ser previsto sistema eficiente de drenagem de águas pluviais na área externa, de forma a prevenir infiltrações nas edificações.

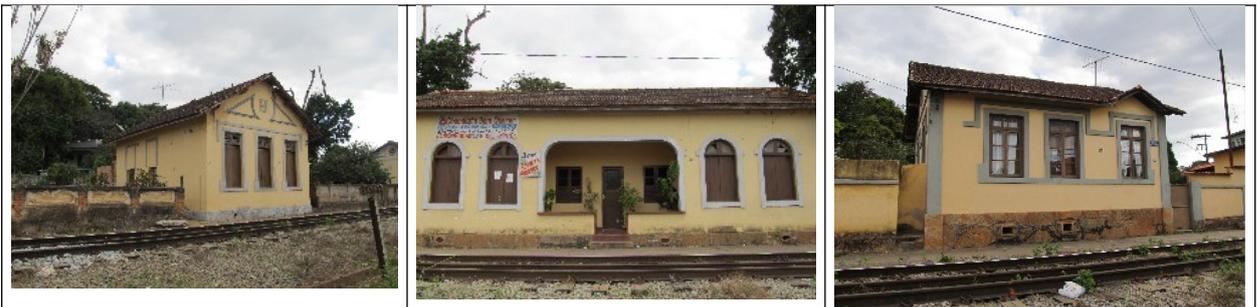
Percorrendo as margens da linha férrea, verificamos a existência de um conjunto residencial que pertencia à Rede Ferroviária Federal. São três edificações, de uso original residencial, tombadas pelo município, situadas na Rua Barão do Rio Branco e devem ser alvo das políticas de preservação do patrimônio cultural na cidade. As edificações de números 80 e 48 encontram-se em regular estado de conservação, enquanto a edificação de número 16, de uso residencial, encontra-se em bom estado de conservação.

Figura 21, 22 e 23- Conjunto residencial da Rua Barão do Rio Branco, nº 80, 48 e 16. Fotos de 26/06/2012.

- Em todas as edificações do conjunto é necessária a recuperação das alvenarias, reparos generalizados de consolidação com recomposição dos rebocos e trincas, recuperação das esquadrias e revisão das coberturas.

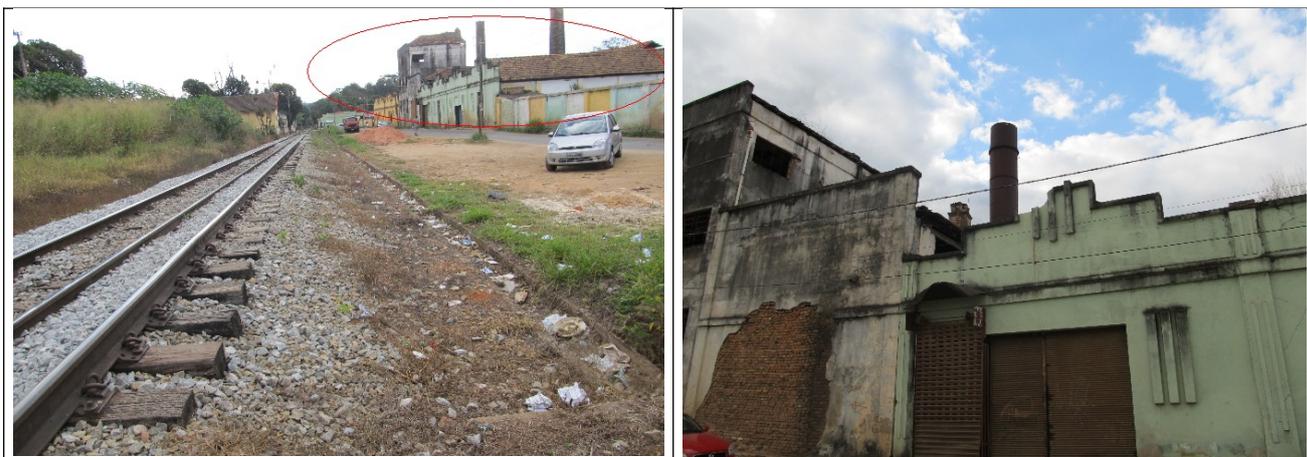
comerciais, tais como uma marmoraria e uma oficina mecânica. Encontra-se em mau estado de conservação, sendo mantida apenas a fachada em certos trechos. Verificamos a presença de antigas chaminés, sendo uma delas de metal.

Figura 24 e 25- Antiga fábrica de sabão, destacando suas chaminés. Fotos de 26/06/2012.

- **Deve ser prevista a utilização do prédio da antiga fábrica de sabão, compatível com as suas características, objetivando sua preservação e revitalização da área**

**onde está inserida. Deverá ser elaborado projeto de restauração por profissional habilitado.**
