MINISTÉRIO PÚBLICO DO ESTADO DE MINAS GERAIS
Promotoria Estadual de Defesa do Patrimônio Cultural e Turístico

LAUDO DE VISTORIA E CONSTATAÇÃO DE VALOR CULTURAL

Conforme ofício 669/2007, da Promotoria Estadual de Defesa do Patrimônio Cultural e Turístico de Minas Gerais, foi solicitada a realização de vistoria técnica no imóvel localizado na Zona rural, Estrada MG 020 Km 50, Fazenda Taquaraçu de Baixo, no município de Santa Luzia, com a finalidade de averiguar o seu estado de conservação, bem como a existência de valor cultural, com base na importância histórica, a fim de instruir procedimento investigatório na referida Promotoria de justiça.

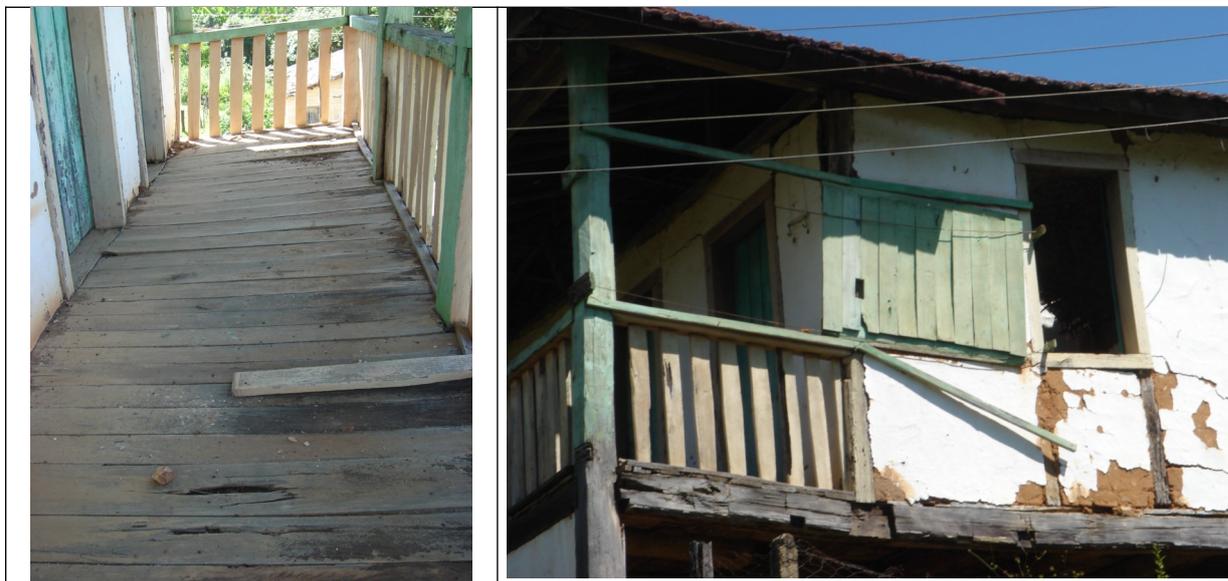
A estrutura de madeira encontra-se comprometida, já apresentando sinais de ruptura, como pode-se perceber no “afundamento” do piso da varanda.

Detalhe da varanda, onde se verifica o comprimento da estrutura de madeira.

- Estrutura - Deverá ser feita uma revisão geral em toda a madeira que faz parte da estrutura do imóvel, fazendo reforços e substituições onde for necessário, para evitar o desmoronamento causado por desestabilização estrutural. As fundações deverão ser verificadas a fim de se eliminar cupins de solo e reparos de possíveis problemas estruturais do prédio. Além disso, devem ser combatidos os insetos xilófagos presentes na estrutura e a madeira deverá ser protegida com nova pintura.

- As esquadrias deverão ser recuperadas e receber nova pintura.
- A fiação elétrica deverá ser revista e embutida.
- O piso da varanda deverá ser nivelado e recuperado.

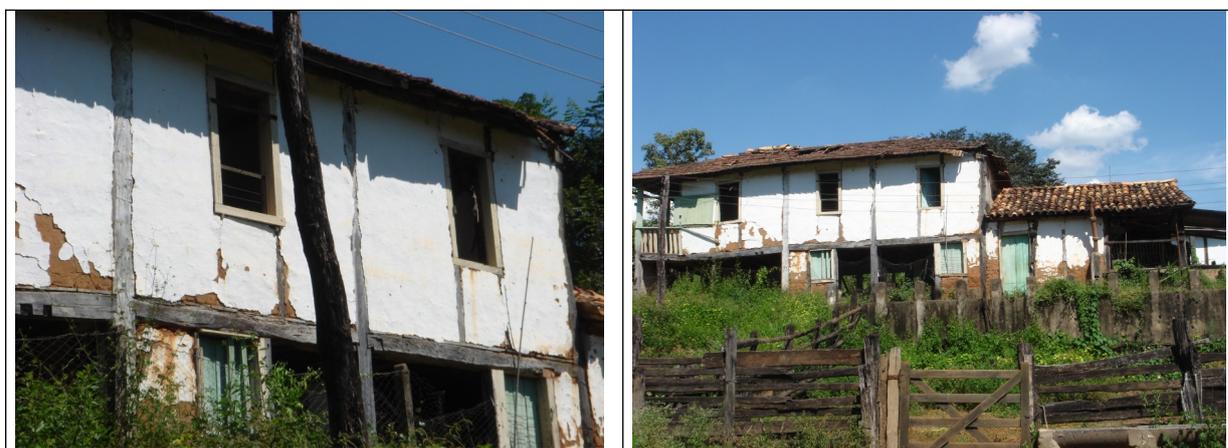
A estrutura externa da edificação encontra-se com desprendimento da camada de pintura, deixando a madeira exposta ao sol e chuvas, além de favorecer o ataque de insetos xilófagos. O revestimento da alvenaria encontra-se com desprendimento, trincas e marcas de infiltração.

Detalhes da estrutura com desprendimento da camada de pintura e alvenaria com desprendimentos e trincas.

- A argamassa de revestimento comprometida deverá ser substituída e receber nova camada de tinta.
- Cobertura - Deverá ser feita revisão geral em todo madeiramento e telhas remanescentes, com substituição de peças e telhas comprometidas e / ou em mau estado de conservação.

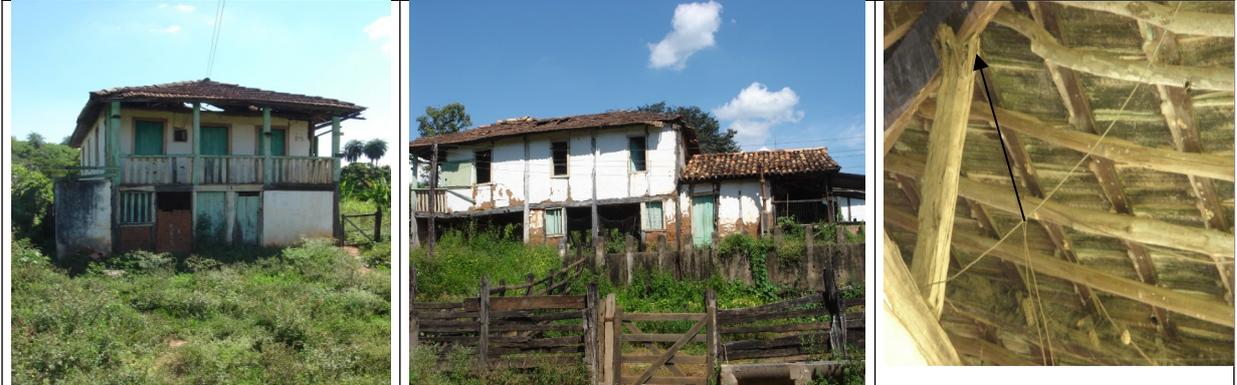
O telhado encontra-se danificado, apresentando destelhamento em alguns trechos, o que deixa o imóvel exposto a intempéries, acelerando sua degradação. O telhado encontra-se com escoramento, executado de maneira emergencial, na parte interna, para evitar o desabamento do mesmo.

Detalhes da cobertura danificada e do escoramento do telhado

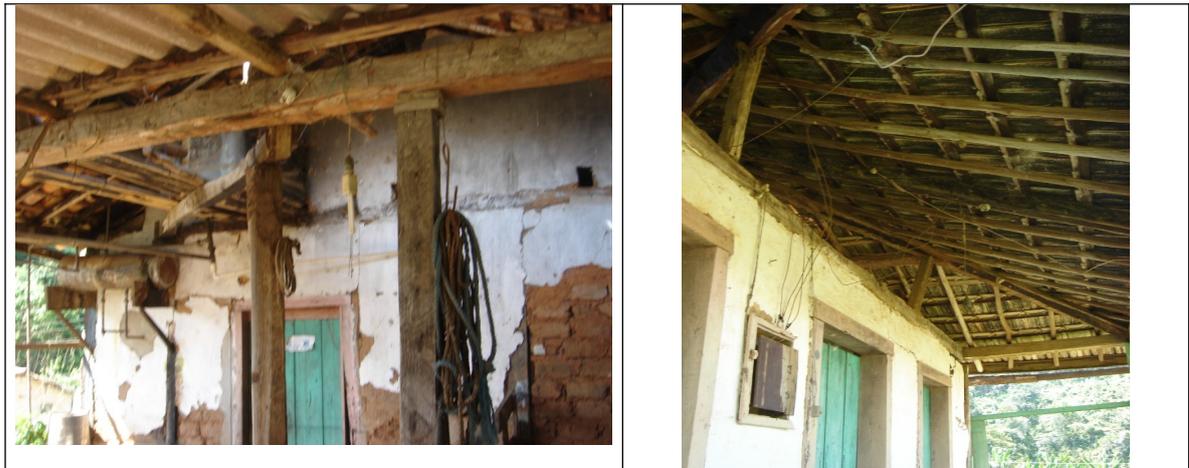
Apresenta fiação elétrica exposta que, além de descaracterizar a arquitetura do imóvel, expõe o mesmo a risco de incêndio.

Fiação exposta
