NOTA TÉCNICA N° 11/2020

PAAF n° 0024.18.016342-0 IC n° 0245.17.000572-3

- 1. Objeto:** Imóvel residencial.
- 2. Município:** Santa Luzia.
- 3. Endereço:** Rua Direita, n° 125.
- 4. Proteção existente:** Inserido no Núcleo Histórico tombado pelo Iepha e pelo município.
- 5. Objetivo:** Apurar supostas irregularidades em reformas realizadas no imóvel, sem aprovação dos órgãos competentes.
- 6. Contextualização:**

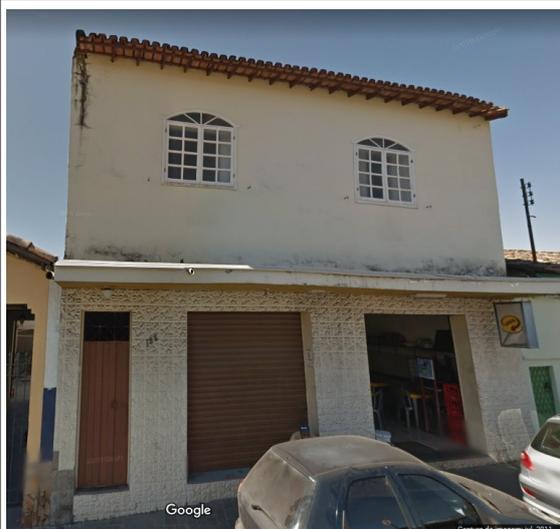
Figura 02 - Fachada da edificação em 2011.
Fonte: Google Street View.

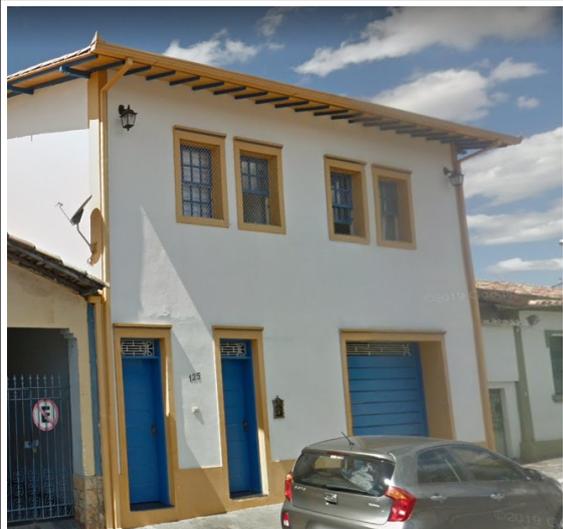
Constatamos que foram realizadas as seguintes alterações na fachada frontal:

1. Alteração do formato e inserção de dois novos vãos no pavimento superior.
2. Alteração dos modelos de esquadrias nos dois pavimentos.
3. Alteração do vão central do pavimento inferior, com redução da largura.
4. Inserção de moldura em massa como enquadramento dos vãos nos dois pavimentos.
5. Remoção da marquise.
6. Remoção da textura existente no pavimento inferior .
7. Inserção de duas luminárias tipo lampião nas laterais do trecho superior das fachadas.
8. Inserção de calha junto ao beiral e condutores de drenagem verticais nas extremidades, responsáveis por conduzir as águas pluviais advindas da cobertura para o logradouro público.
9. Pintura das alvenarias e esquadrias

Figura 03 - Fachada da edificação em fevereiro de 2015. Fonte: Google Street View.

1. Deverá ser realizado projeto de levantamento da situação atual edificação, que deverá ser apresentado junto aos órgãos competentes (Prefeitura Municipal de Santa Luzia, Conselho de Patrimônio Cultural de Santa Luzia e Iepha) para regularização, executando todas as adequações exigidas por estes órgãos. Recomenda-se que sejam avaliados pelos órgãos de proteção: a manutenção ou retirada do vidro blindex da varanda de serviço, situada na fachada lateral direita; e a necessidade de revisão e pintura das demais fachadas da edificação visíveis de outros pontos do núcleo histórico.
2. Pela desobediência à legislação municipal e estadual, poderão ser aplicadas multas, conforme legislação vigente.
3. Quanto ao suposto descumprimento do Código Civil, este Setor Técnico entende que deverá haver análise jurídica dos fatos, considerando que:

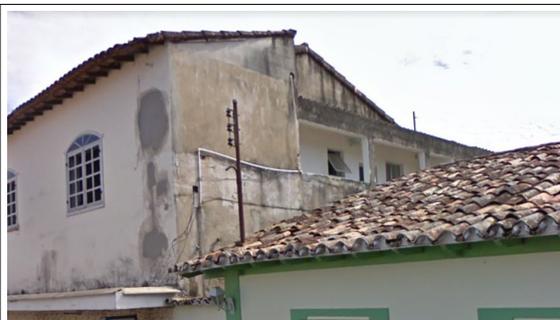
Figura 04 - Fachada lateral direita em 2011, que já apresentava o trecho avarandado. Fonte: Google Street View.

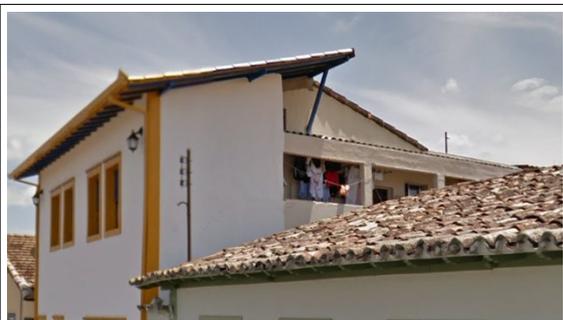
Nas fachadas laterais, analisando as imagens disponíveis no Google Street View, constatamos que em 2009 já existia área avarandada na lateral direita, voltada para o terreno vizinho e as janelas situavam-se em alvenaria recuada. A reforma realizada preservou este trecho, conforme demonstrado em fotografia do ano de 2015. Em agosto de 2018 alguns vãos desta varanda foram vedados por esquadrias de vidro.

Figura 05 - Fachada lateral direita em fevereiro de 2015, ainda com os vãos da varanda. Fonte: Google Street View.

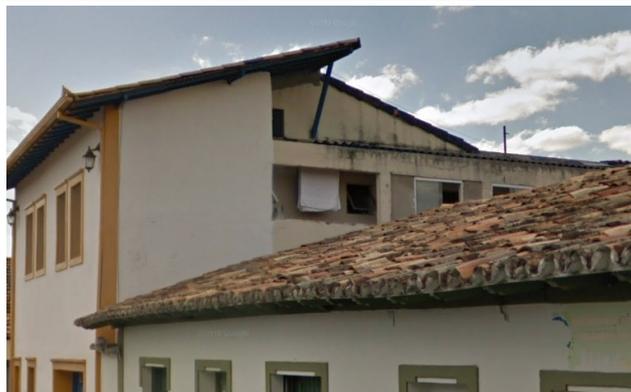
Figura 06 - Fachada lateral direita em agosto de 2018, com parte dos vãos vedados por vidro. Fonte: Google Street View.

Mesmo após ter sido notificado pelo IEPHA para paralisação imediata de todos os serviços e a apresentação de projeto arquitetônico para aprovação, o proprietário do imóvel realizou novas intervenções, como o fechamento da varanda lateral com esquadrias de vidro.

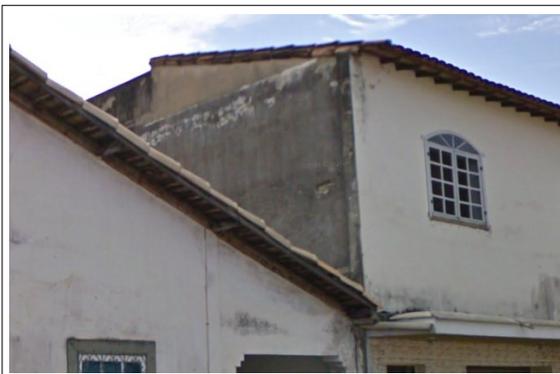
Figura 07 - Fachada lateral esquerda em 2011.
Fonte: Google Street View.

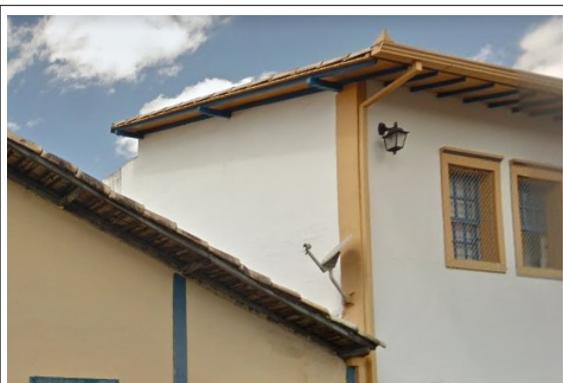
1. Acréscimo de beiral nas duas laterais, no trecho junto ao volume frontal. As águas pluviais não são despejadas sobre os imóveis vizinhos, tendo em vista que são direcionadas para a calha existente junto à fachada frontal.
2. Embutimento de tubulação hidráulica que se encontrava aparente.
3. Pintura das alvenarias.

Figura 08 - Fachada lateral esquerda em 2018,
com beiral. Fonte: Google Street View.

- A) Apesar da existência de beirais no espaço aéreo dos lotes vizinhos, não são despejadas águas pluviais sobre estes, tendo em vista que as águas da chuva são direcionadas para a calha existente junto ao beiral da fachada frontal, posteriormente conduzidas para os dutos de drenagem verticais, até serem lançadas no logradouro público.
- B) Apesar da existência de varanda junto à divisa do lote vizinho, esta já existia antes da realização da obra, conforme demonstrado em imagem do Google Street View do ano de 2009.

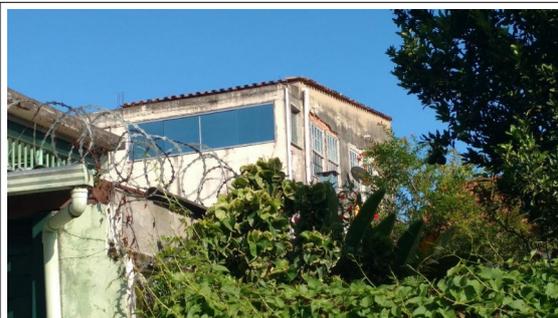
Aparentemente a fachada dos fundos não passou por alterações e não teve as alvenarias e esquadrias pintadas. Há manchas de umidade, descolamento de reboco e grande trecho da varanda de serviço com vedação em vidro. Esta fachada pode ser visualizada a partir da rua Álvaro Teixeira da Costa, também integrante do núcleo histórico, e o precário estado de conservação da fachada dos fundos e a utilização de vidro temperado na varanda, compromete a ambiência do núcleo histórico protegido.

Figura 09 - Fachada dos fundos da edificação.

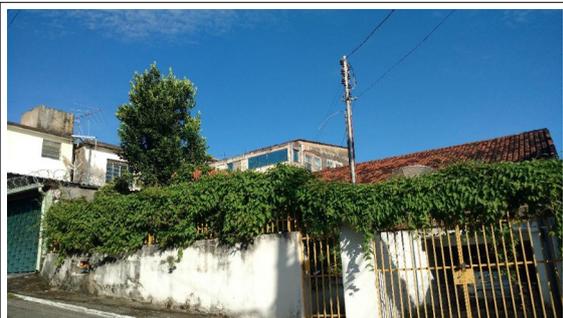
Figura 10 - Visualização da fachada dos fundos
a partir da rua Álvaro Teixeira da Costa.

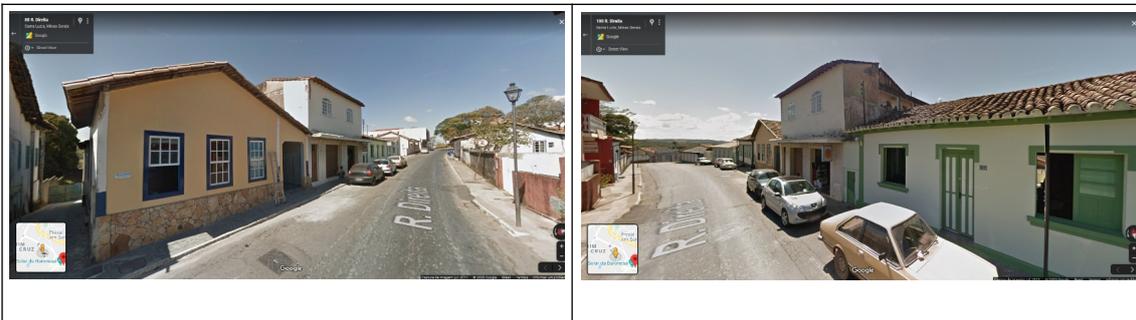
Figuras 11 e 12 - Inserção do imóvel da Rua Direita, nº 125, no Centro Histórico de Santa Luzia, antes da intervenção. Fonte: Google Street View, imagens de 2011.

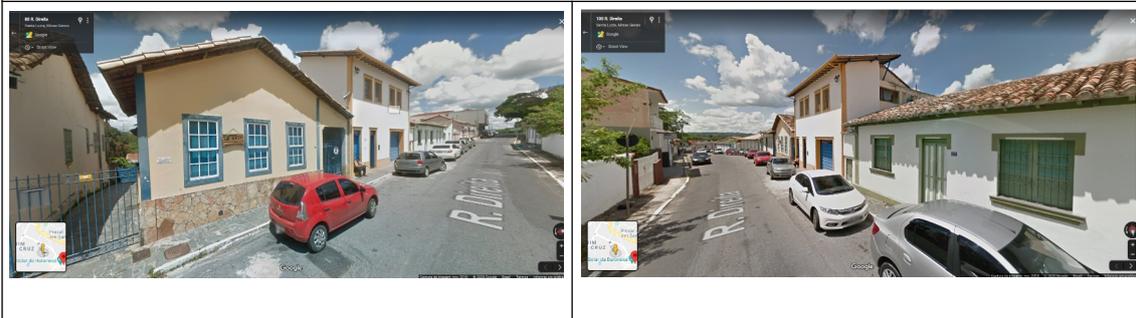
Contudo, apesar da irregularidade das obras pelo fato de não ter sido elaborado projeto e ausência de aprovação dos órgãos competentes, este setor técnico pondera que, as modificações executadas na fachada do imóvel da Rua Direita, nº 125, contribuíram para sua integração mais harmoniosa ao conjunto tombado no qual se encontra inserida, seguindo portanto, uma das diretrizes estabelecidas pelo Dossiê de Tombamento Estadual do Centro Histórico de Santa Luzia, que descreve:

Figuras 13 e 14 - Inserção do imóvel da Rua Direita, nº 125, no Centro Histórico de Santa Luzia, após a intervenção. Fonte: Google Street View, imagens de 2018.

Sendo assim, do ponto de vista do patrimônio cultural, este Setor Técnico entende que não houve dano ao sítio histórico tombado.
