## NOTA TÉCNICA N ° 11/2018

PAAF n° 0024.18.000960-7

1. **Objeto:** Rua do Comércio, n° 86.
2. **Município:** Santa Luzia.
3. **Proprietário:** Rodrigo Tofani.
4. **Proteção:** Considerado como de preservação rigorosa pela Lei Municipal n° 2521/2004 e inventariado pelo município em 2010.
5. **Objetivo:** Análise das intervenções irregulares realizadas no bem cultural e valoração monetária de danos a ele causados.
6. **Considerações preliminares:**

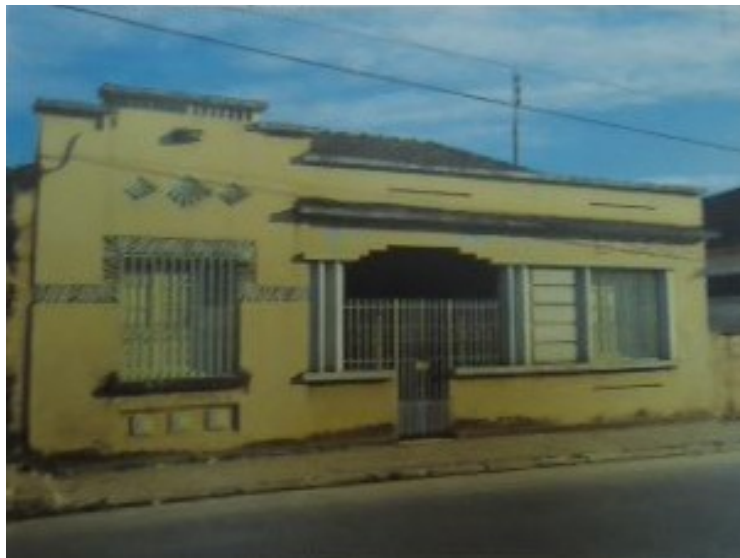
Figura 1- Edificação da Rua do Comércio, nº 86. Fonte: Ficha de Inventário do bem cultural, 2010.

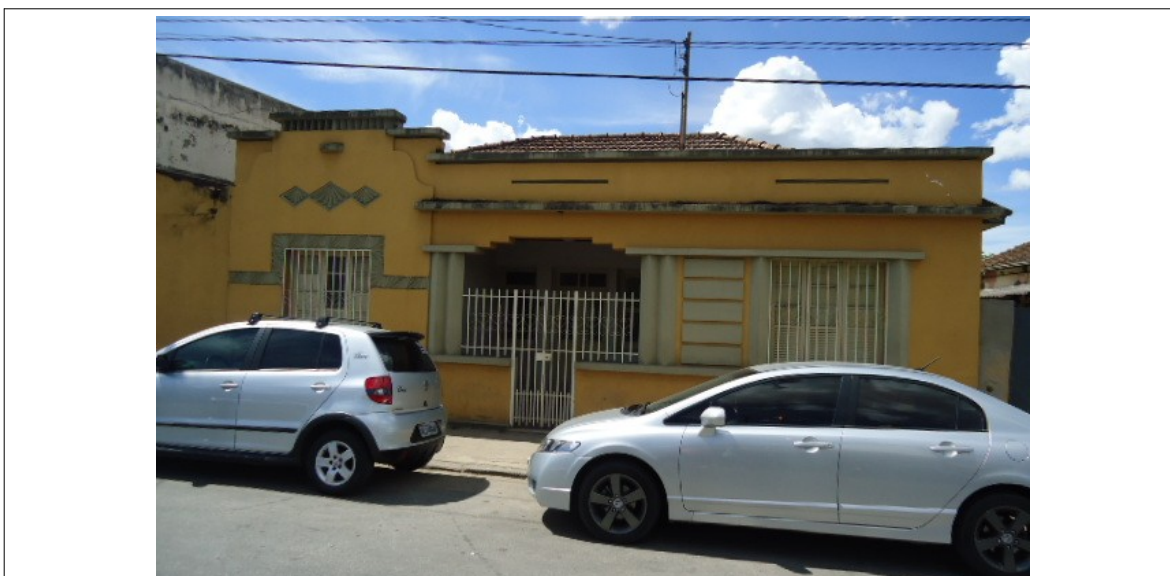
Figura 2 – Fachada frontal do imóvel da Rua do Comércio nº 86, Santa Luzia, anterior à intervenção.  
Fonte: Acervo da CPPC, 2014.

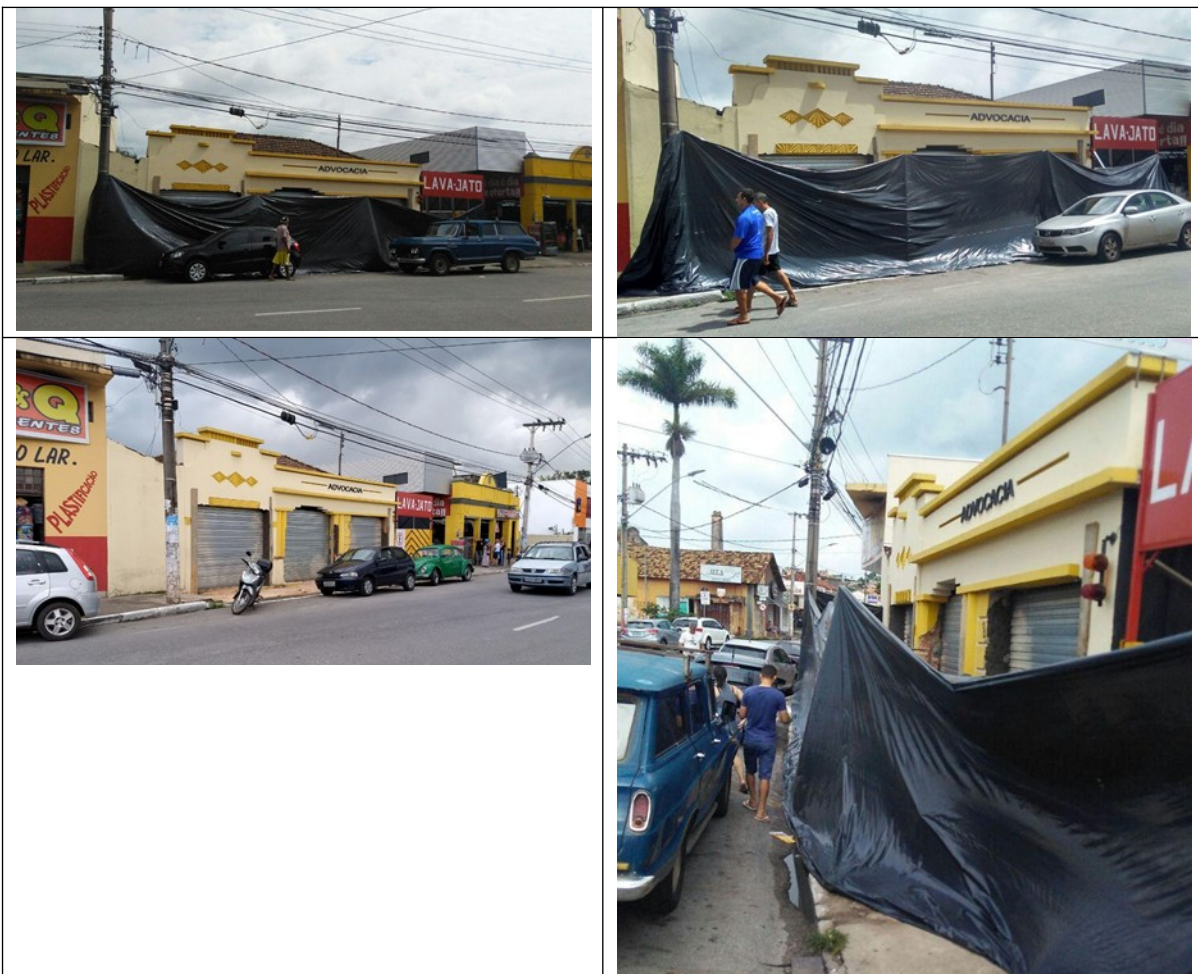
Em 31 de dezembro de 2017, a Associação Comunitária Cultural de Santa Luzia recebeu denúncia de demolição do imóvel em questão. Chegando ao local, constataram a presença de uma lona na fachada frontal da edificação que já havia sido mutilada, com a alteração da distribuição original dos vãos e instalação de três portas de enrolar metálicas que cobriam quase toda a extensão da fachada. Houve alteração da dimensão dos vãos na largura e altura, foram suprimidos os elementos ornamentais e a edificação perdeu parte das principais características do estilo em que foi construída.

Foi lavrado Termo de Embargo nº 79/2018 pela Prefeitura Municipal, entretanto, o dano já se encontrava consolidado.

Figuras 3, 4, 5 e 6 – Imagens do imóvel da Rua do Comércio, nº 86, encaminhadas pela Associação Comunitária Cultural de Santa Luzia

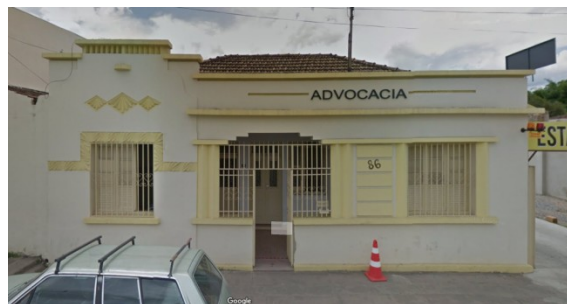
Figura 7 – Fachada do imóvel anterior a intervenção.

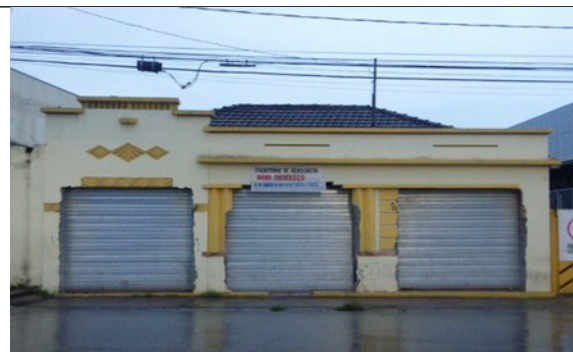
Figura 8 – Fachada atual do imóvel.

A descaracterização do imóvel foi realizada em desrespeito ao Código de obras municipal, sem autorização da Prefeitura Municipal e do Conselho Municipal de Proteção do Patrimônio Cultural de Santa Luzia, sendo inquestionável a irregularidade da obra no imóvel protegido.

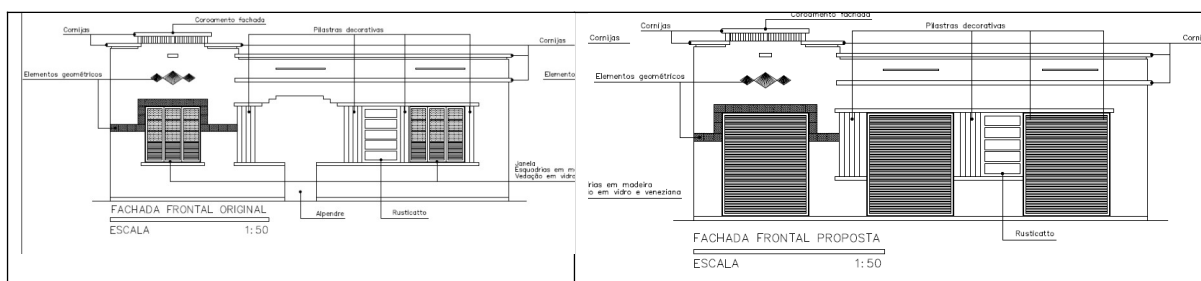
Figuras 9 e 10 – Representação da fachada original e da representada em projeto.

Em análise ao projeto, apesar de constatarmos que as características da platibanda são preservadas, verificamos que:

- Não são obedecidas as dimensões originais dos vãos. As janelas que possuíam largura de 1,60 metros estão representadas em projeto com 2,20 metros de largura. O alpendre, que possuía 2,60 metros de largura, está representado em projeto com 2,20 metros de largura.
- Para o escalonamento superior do alpendre, apesar de se encontrar preservado na fachada atualmente existente, é prevista a sua remoção, nivelando com a altura dos demais vãos.

- Os ornamentos não são recompostos em sua totalidade, especialmente junto ao vão situado na esquerda da fachada.
- Apesar de constar a planta de cobertura no projeto, esta não está representada na fachada frontal.
- Apesar de constar a informação de que a pintura será em tons claros, não foi feita a especificação de cores das alvenarias, detalhes e portas de enrolar.

O projeto apresentado pela arquiteta Isabela Almeida Teixeira não considera alguns itens fundamentais para reverter os danos causados pela descaracterização irregular da fachada. Considerando que o imóvel da Rua do Comércio nº 86 é um bem protegido pelo município, recomenda-se a revisão do projeto que deve considerar:

- Resgate das dimensões originais de largura dos vãos, ou seja, janelas laterais com 1,60 metros e apêndice com 2,60 metros de largura.

- Preservação do escalonamento superior do alpendre.
- Refazimento de todos os ornamentos em massa existentes junto aos vãos.
- Representação da cobertura na fachada frontal, que poderá passar por revisões, mas preservando suas características originais.
- Especificar tonalidade de pintura das alvenarias, orçamentos e portas metálicas.
- Após a realização das obras, promover uso ao bem cultural, compatível com as suas características, como forma de permitir fruição do mesmo e promover as ações de manutenção e conservação, que são fundamentais para a preservação do bem cultural.
- O projeto deverá ser previamente analisado e aprovado pelo Conselho Municipal de Patrimônio Cultural.
