**Promotoria Estadual de Defesa do Patrimônio Cultural e Turístico**

**PARECER 10/2015**

1. **Objeto:** Choperia Armazém
2. **Localização:** Praça Presidente Vargas nº 70.
3. **Município :** Santa Luzia – MG.
4. **Objetivo:** Verificação do cumprimento do TAC.

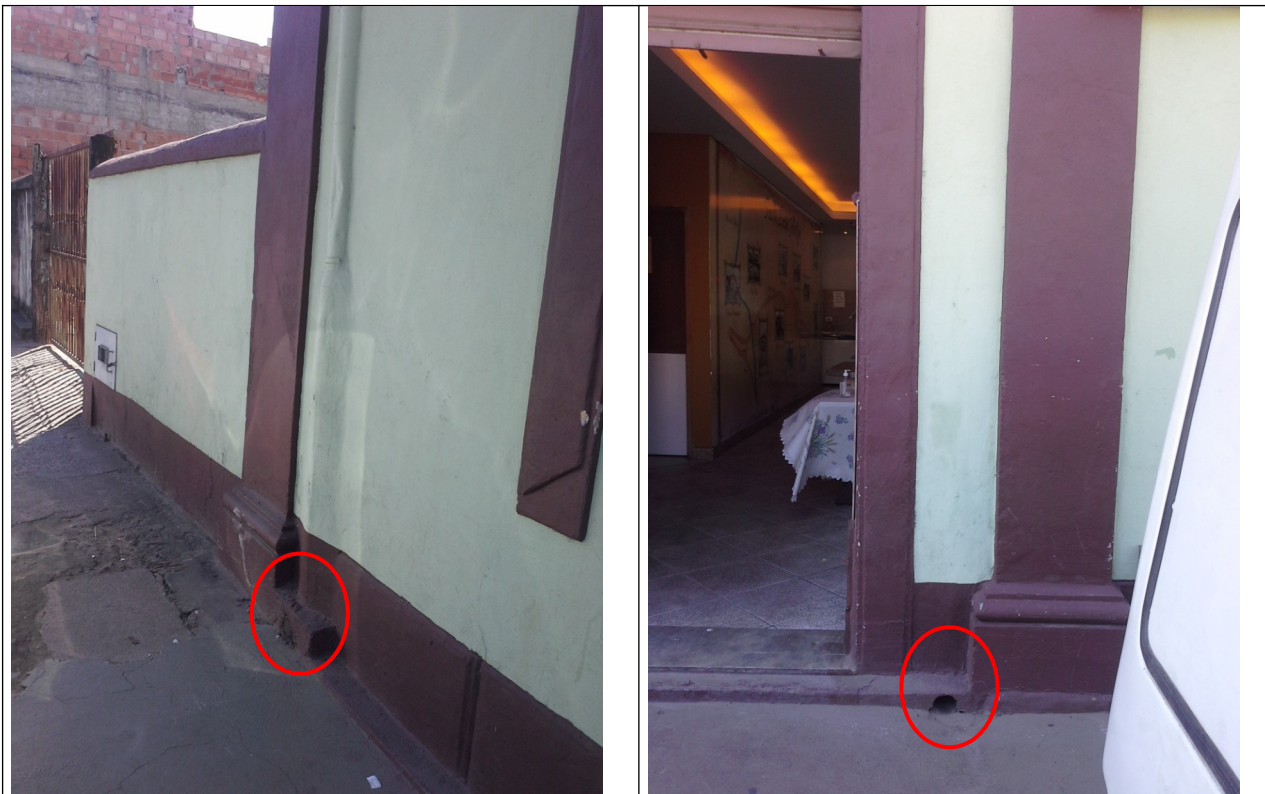
Verificou-se que em alguns locais a tubulação de água pluvial existente, apesar de embutida nas alvenarias, não lança das águas pluviais na sarjeta, e sim no passeio publico, não havendo obediência ao Código de Posturas Municipal.

Figuras 06 e 07 – Tubulação de água pluvial lançando a água sobre passeios.

- Adequação dos corrimãos, conforme ABNT NBR 9050/2004 (item 6.7) e exigências do Corpo de Bombeiros.
- As tubulações de água pluvial que ainda lançam águas sobre os passeios ou patamar anexo deverão ser embutidas sob o passeio e as águas lançadas na sarjeta, em obediência ao Código de Posturas Municipal.
- Submeter a proposta ao Conselho Municipal de Políticas Culturais, que deve analisar, especialmente, a instalação do toldo retrátil junto à fachada voltada para a Praça Getúlio Vargas.

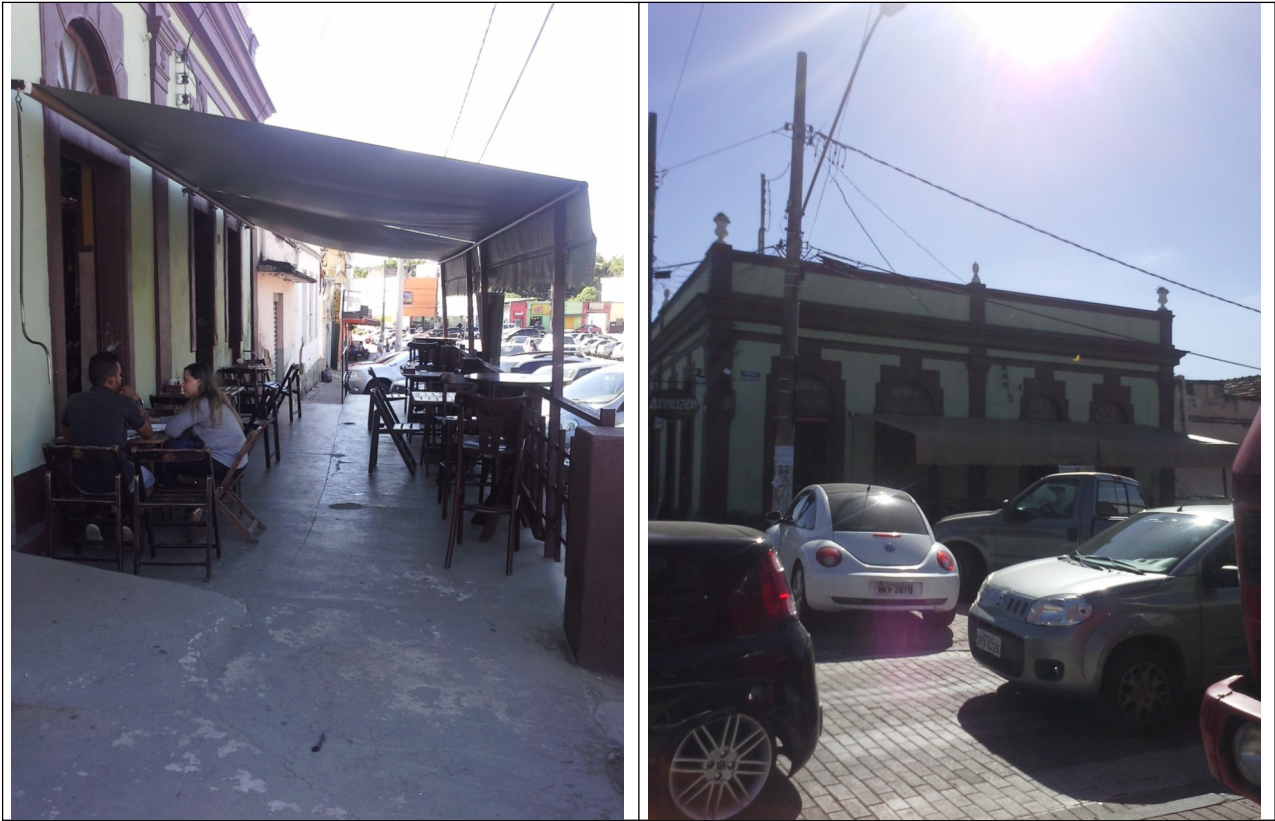
Em análise às fotografias encaminhadas, pudemos constatar que foi instalado sobre o patamar anexo à edificação, na fachada voltada para a Praça Getulio Vargas, toldo retrátil que se apóia sobre estrutura metálica que foi soldada sobre o guarda-corpo existente, elementos estes instalados após a visita deste setor técnico em 13/02/2014. Estes objetos obstruem vãos de iluminação e ventilação e elementos decorativos da edificação que possui tombamento municipal, sendo, portanto, necessária a anuência dos órgãos de preservação competentes.

Figuras 08 e 09 – Toldo retrátil instalado no local.
