LAUDO TÉCNICO nº 43/2010

Em atendimento à solicitação da Promotoria Estadual de Defesa do Patrimônio Cultural e Turístico de Minas Gerais, foram realizadas, no dia 13 julho de 2010, vistorias na cidade de São Brás do Suaçuí pela arquiteta Andréa Lanna Mendes Novais, analista do Ministério Público. Este laudo técnico tem como objetivo analisar o estado de conservação e medidas necessárias à conservação da edificação localizada na Av. Dr Badaró Junior 790.

O imóvel em questão localiza-se à Avenida Dr Badaró Junior 790, no entorno de tombamento da Capela Senhor dos Passos (São João Batista). A propriedade do imóvel é da senhora Maria Imaculada Cappai Corrêa.

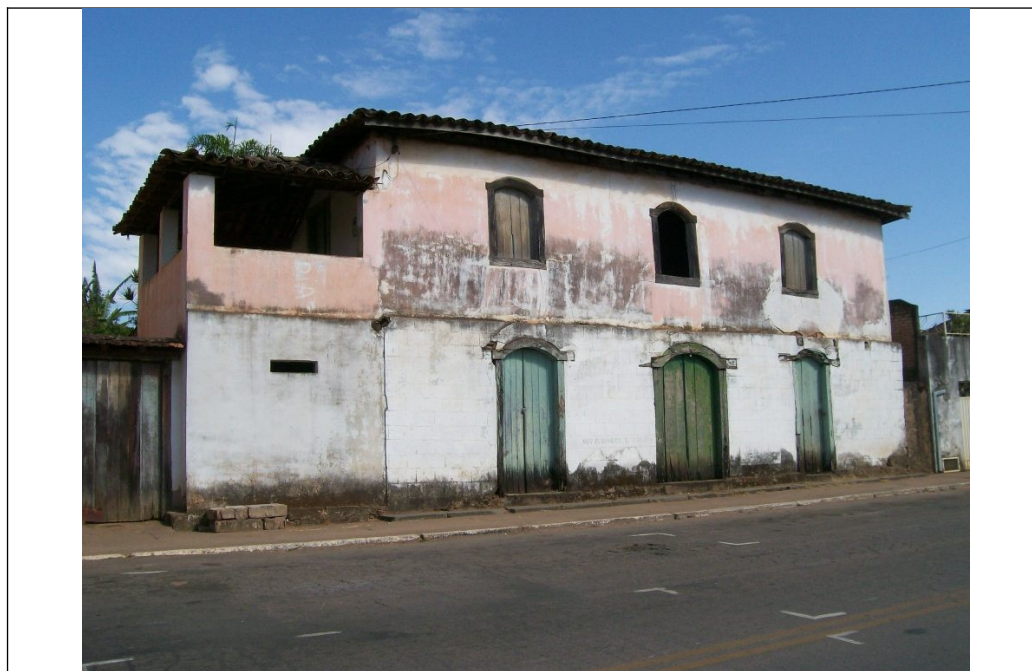
Figura 07 – Fachada principal.

Apesar da sua importância, encontra-se em mau estado de conservação devido à falta de uso e de manutenção.

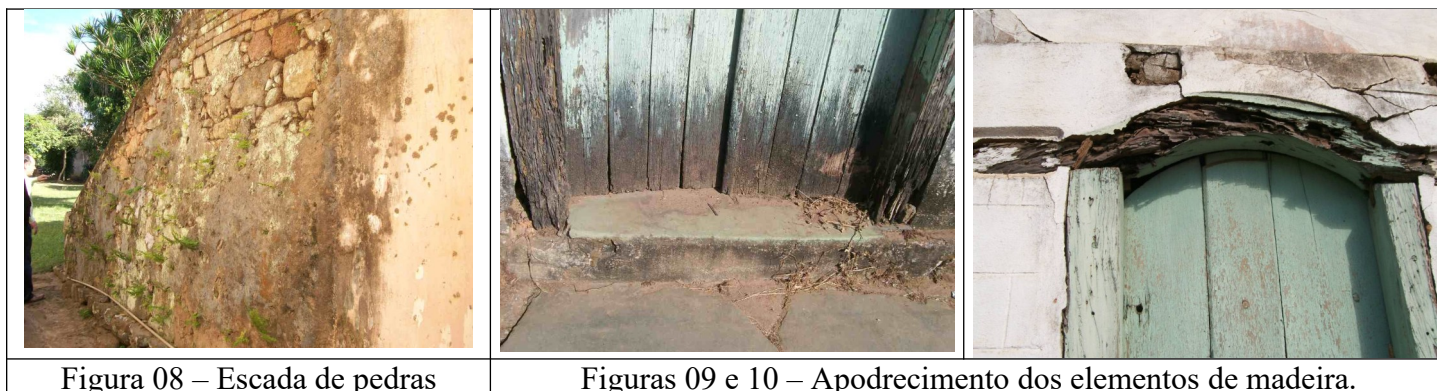
A estrutura do prédio encontra-se em regular estado de conservação, apresentando algumas peças desgastadas, com umidade e com ataque de insetos. Há muitas manchas de umidade por todo prédio, trechos onde houve desprendimento do reboco, deixando o sistema construtivo aparente, o que acelera o processo de degradação do imóvel. Algumas alvenarias possuem trincas e rachaduras.

As esquadrias e enquadramento dos vãos apresentam-se desgastados, com trechos apodrecidos devido à umidade, descolamento da pintura e ferragens enferrujadas. Há acréscimos de esquadrias metálicas que descaracterizam a edificação.

Há fiação aparente, o que expõe o imóvel a riscos de incêndios.

- Recuperação das esquadrias e ferragens. Aqueles exemplares onde não for possível sua recuperação deverão ser executados seguindo os modelos pré-existentes, tendo como referência fotos e documentos antigos. As esquadrias metálicas existentes nos acréscimos deverão ser substituídas por modelos similares aos originais;

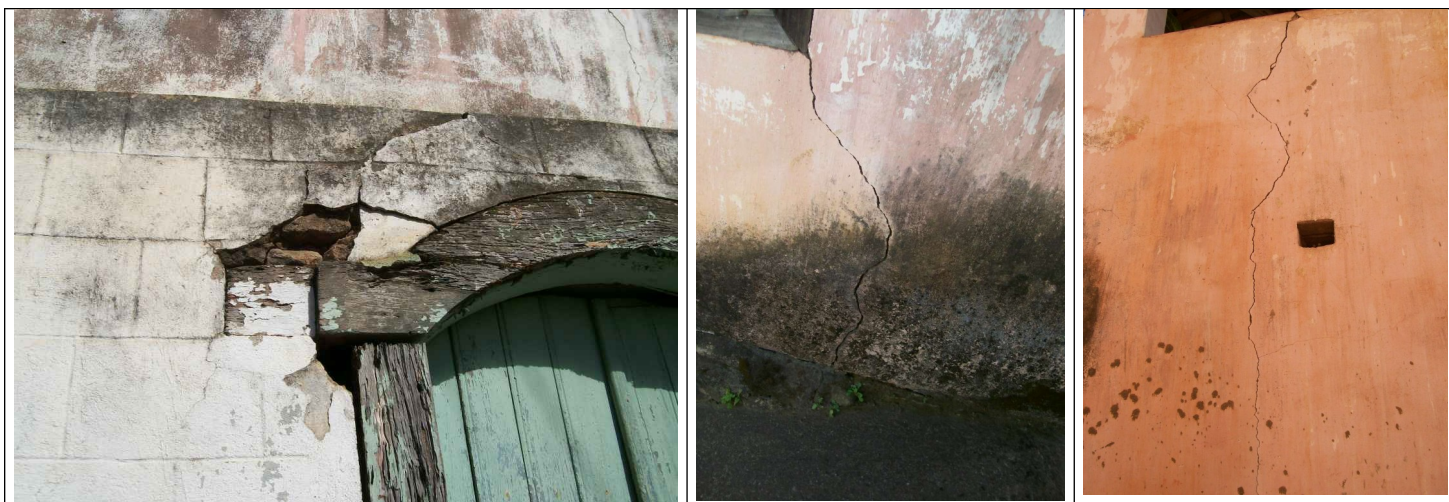
Figuras 11 a 13 – Trincas e descolamento do reboco

- Estrutura - Conhecer e identificar o tipo e a profundidade da fundação e avaliar o estado de conservação dos materiais. Para isto, é necessária a realização de prospecção, para que seja feito um diagnóstico mais preciso das causas do aparecimento de trincas e descolamento do reboco e possíveis soluções para o problema. A solução de cada caso exige um diagnóstico cuidadoso a ser realizado por especialista na área de estruturas, que identificará o principal agente causador de patologias e, de acordo com as condições do terreno e da fundação, estabelecerá recomendações técnicas próprias para solução. **A solução dos problemas decorrentes do surgimento de trincas, rachaduras e quedas dos revestimentos passa também por um amplo estudo das condições do tráfego no entorno do imóvel, visando restringir o grande fluxo de veículos pesados que circula pelo local.** Salientamos que este é um elemento importante no aceleramento das lesões já existentes num imóvel, mas não é, no entanto, por si só, a única causa de aparecimento das lesões.

- Após identificação e solução das causas reais dos problemas apresentados, deve-se proceder ao selamento das fissuras, reintegração de reboco e pintura. Deverá haver recomposição do reboco, utilizando argamassa compatível com o sistema construtivo existente. As cores das fachadas externas devem obedecer à composição da tipologia arquitetônica, não se constituindo em fator de rompimento da harmonia do conjunto;

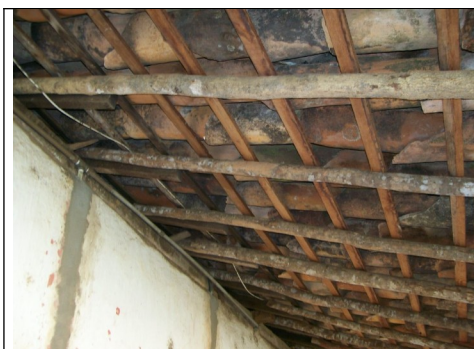
As telhas encontram-se escurecidas devido à presença de musgos.

Figura 14 – Cobertura e emendas na alvenaria.

- Cobertura - Deverá ser feita revisão geral em todo madeiramento e telhas, com substituição de algumas peças de sustentação do madeiramento da cobertura, deterioradas pela ação do tempo, umidade e cupins, utilizando madeiras adequadas para este fim e de grande resistência e durabilidade. As telhas devem ser retiradas, limpas e recolocadas as que se encontram em bom estado de conservação. Caso não haja número suficiente para cobertura de todo o telhado, os exemplares originais devem ser utilizados como capas e as novas como bicas. Sugere-se a amarração de algumas fiadas de telhas, evitando que as mesmas “escorram”;

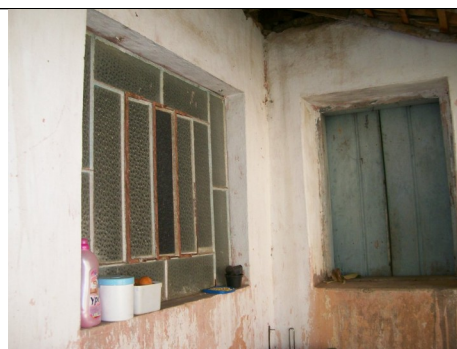
Figura 15 – Inserção de acabamentos contemporâneos.

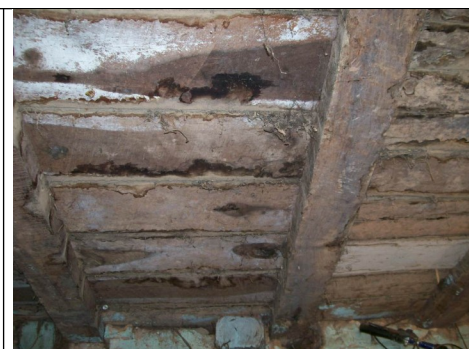
Figura 16 – Barrotes e tabuado de madeira.

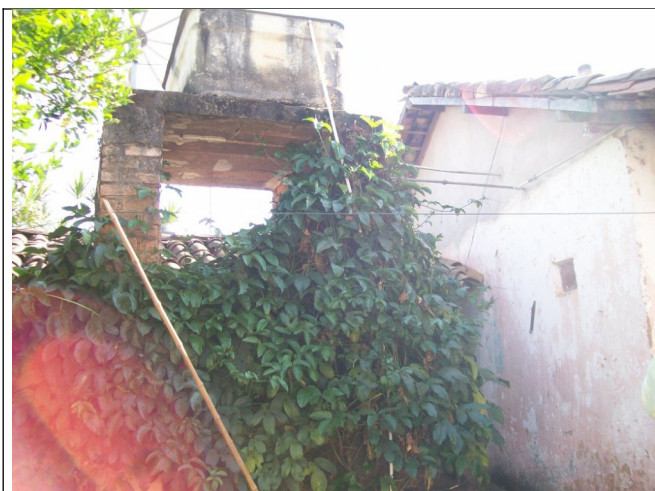
Nos fundos há quintal parcialmente ocupado por construções mais recentes e acréscimos à edificação.

Figura 17 – Acréscimos.
