LAUDO TÉCNICO n° 37/2010

Em atendimento à solicitação da Promotoria Estadual de Defesa do Patrimônio Cultural e Turístico de Minas Gerais, foram realizadas, no dia 13 julho de 2010, vistorias na cidade de São Brás do Suaçuí pela arquiteta Andréa Lanna Mendes Novais, analista do Ministério Público. Este laudo técnico tem como objetivo analisar o estado de conservação da Igreja Matriz e medidas necessárias à sua conservação.

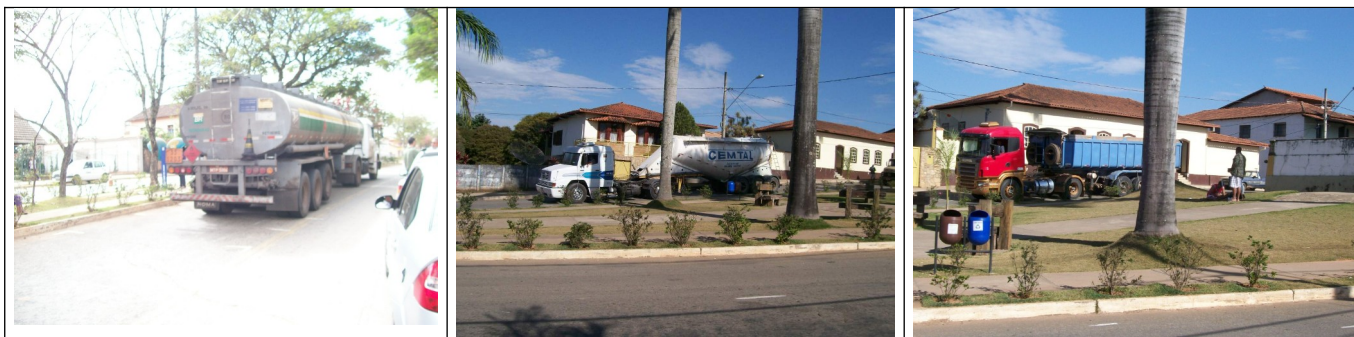
Na data da vistoria foi verificado que ocorre intenso tráfego de veículos pesados no entorno da igreja e no núcleo histórico do município. Este fato ocorre, pois a estrada que passa por dentro da cidade é a principal ligação entre a BR 040 e a BR 381. O tráfego de veículos se intensificou com a iminente instalação da VS do Brasil Participações Ltda³ no Distrito Industrial do município de Jeceaba, vizinho a São Brás do Suaçui. Salientamos que o tráfego de veículos pesados no entorno da Igreja é um elemento importante no aceleramento das lesões que iremos descrever abaixo, mas não é, no entanto, por si só, a única causa de aparecimento das lesões.

Figuras 10 a 12 – Caminhões pesados no centro histórico e entorno da igreja matriz.

Recomenda-se cessar o tráfego de veículos pesados no entorno do bem tombado, de forma a reduzir os movimentos vibratórios causados pelo tráfego intenso de veículos. Salientamos que este é um elemento importante no aceleração das lesões já existentes num imóvel, mas não é, no entanto, por si só, a única causa de aparecimento de lesões. **A trepidação causada pelos referidos veículos pode, do mesmo modo, provocar a desestabilização e deformação das estruturas das edificações e, conseqüentemente, nas alvenarias, com a formação de fissuras, trincas e, inclusive, rachaduras. Poderá ocorrer deslocamento das telhas das coberturas, causando infiltração de água, colocando em risco os imóveis históricos. Além disso, a fuligem dos veículos de grande porte pode aderir-se aos elementos construtivos, tornando-os escuros, o que contribui para a desvalorização da edificação e da paisagem urbana do centro histórico no qual está inserida.**

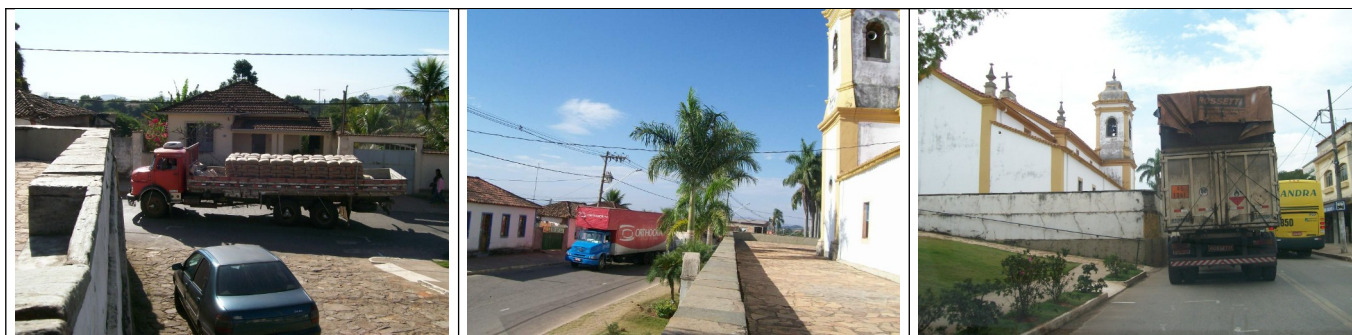
Figuras 13 a 15 – Caminhões pesados e ônibus no entorno da igreja matriz.

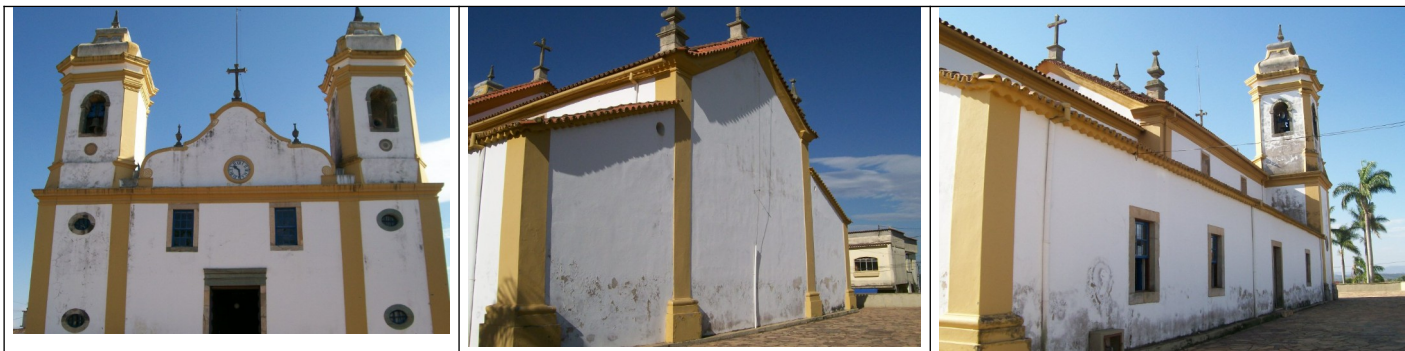
- A alvenaria apresenta alguns pontos com descolamento de reboco, manchas de umidade, principalmente nas torres e junto à base da edificação. A pintura interna e externa encontra-se desgastada;

Figuras 13 a 15 – Fachadas da edificação onde se podem observar os problemas de umidade e patologias no reboco e pintura.

- Após a solução dos problemas, deverá haver o selamento das trincas existentes, principalmente na base dos cunhais, no muro que circunda a igreja e no enquadramento da porta que dá acesso à torre direita (de quem entra no templo). Deverá haver reintegração de reboco e realização de nova pintura.

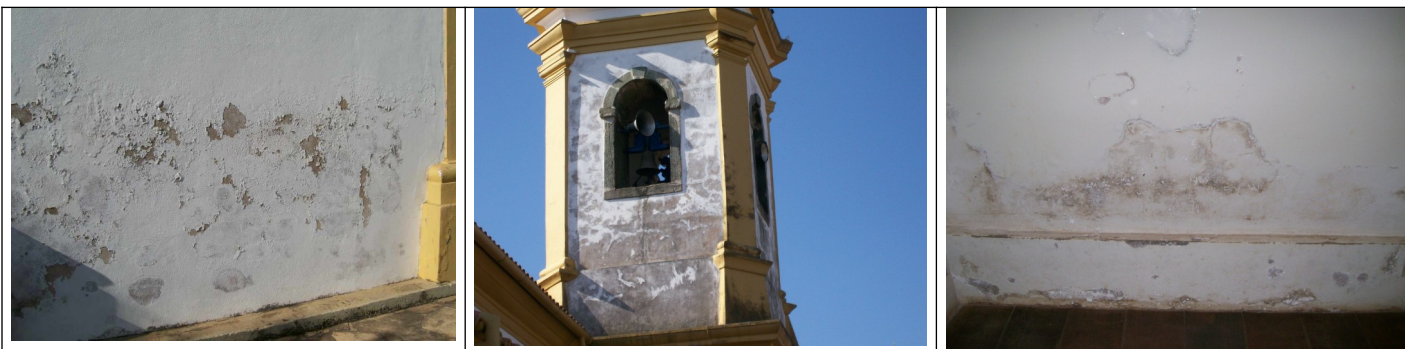
Figuras 15 a 17 - Problemas de umidade e patologias no reboco e pintura.

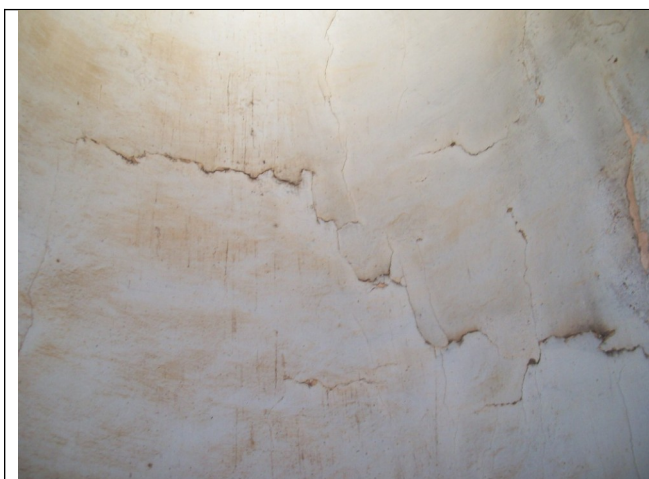
- A estrutura apresenta algumas trincas como pode ser percebido no frontispício, no arco do cruzeiro e na parede dos fundos. Há grandes trincas na base dos cunhais, com o deslocamento de algumas pedras, no muro que circunda a igreja e no enquadramento da porta que dá acesso à torre direita (de quem entra no templo). É preocupante a situação encontrada nesta torre que apresenta várias trincas e sinais de movimentação;

Figura 18 - Trincas na alvenaria da torre direita.

- Quanto aos danos estruturais da Igreja:
 - Seja avaliado se está realmente ocorrendo a inclinação da torre lateral direita. Se verificada a movimentação, realizar o escoramento do bem, utilizando as técnicas adequadas às edificações históricas. Não há perigo iminente de desabamento, mas as escoras reduzem a movimentação que podem estar ocorrendo na edificação,

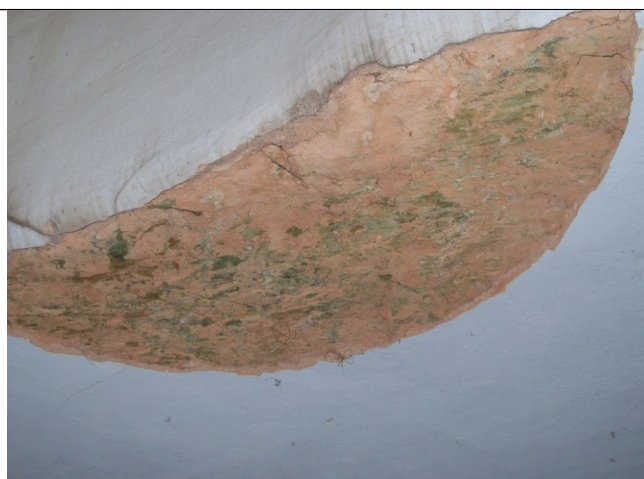
Figura 19 – Desprendimento do reboco da torre direita.

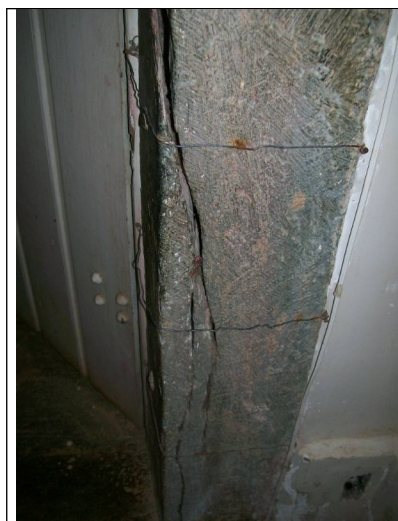
Figura 20 – Trinca no enquadramento de pedra.

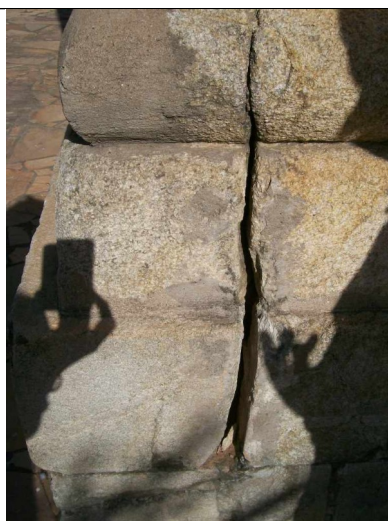
Figura 21 – Trinca na base do cunhal de pedras.

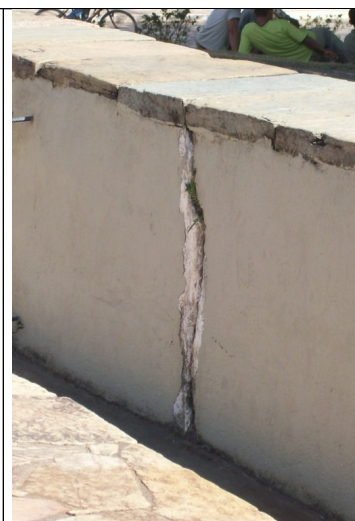
Figura 22 – Trinca no muro que circunda o adro.

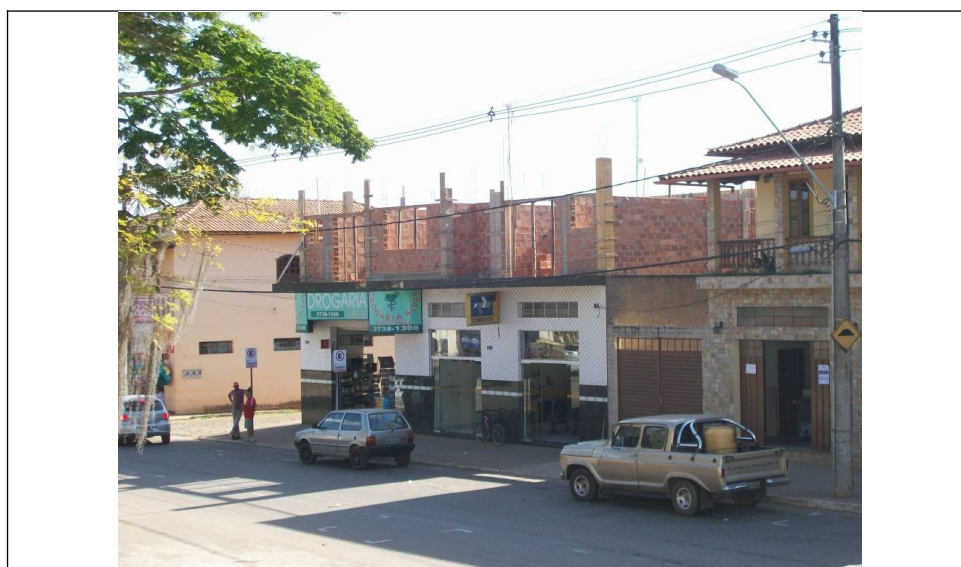
- Também foi verificado que o entorno da igreja vem sofrendo intervenções com novas obras e intervenções nas edificações já existentes, comprometendo a harmonia do conjunto urbano. Consta no dossiê de tombamento a delimitação do perímetro de tombamento, que compreende a igreja e seu adro, e de entorno, que compreende a avenida que circunda a igreja e os jardins frontal e posterior ao templo, entretanto não são traçadas as diretrizes para intervenção na área protegida.

Figura 23 – Intervenções no entorno da igreja.

Deverá haver complementação do dossiê de tombamento, traçando diretrizes para a área tombada e de entorno, buscando manter a ambiência existente, evitando maiores descaracterizações. A área de entorno de um bem cultural é a área de proteção localizada na circunvizinhança, delimitada no processo de tombamento e não deve ser considerada apenas um anteparo do bem tombado, mas uma dimensão interativa a ser gerida tanto quanto o objeto de conservação. Portanto, quando algo é tombado, aquilo que está próximo, em torno dele, sofre a interferência do processo de tombamento, embora em menor grau de proteção. O bem protegido deve ser soberano a outros objetos no local onde se encontra implantado. Deve estar livre de obstáculos que dificulte sua visibilidade ou qualquer objeto que possa competir com a atenção merecida ao bem protegido.
