**Promotoria Estadual de Defesa do Patrimônio Cultural e Turístico**

**NOTA TÉCNICA 70/2013**

1. **Identificação do Bem Cultural:** Edificação Residencial
2. **Localização:** Praça Ministro Gabriel Passos, nº 635, Centro.
3. **Município:** São Tiago – MG
4. **Proprietário:** Maria Dimas
5. **Objetivo:** Análise do estado de conservação e medidas necessárias para conservação

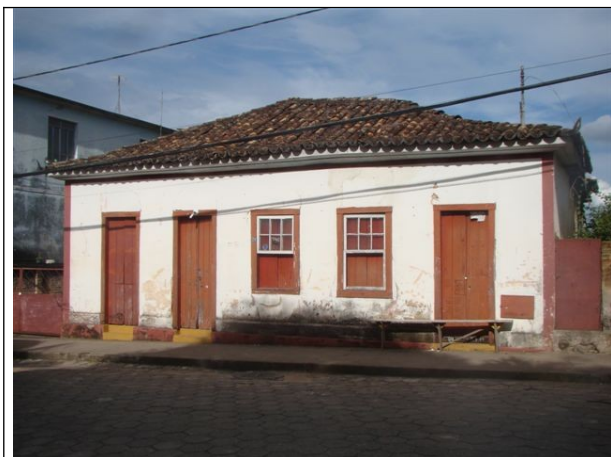
Figura 01 – Fachada do imóvel em análise.  
Fonte: Laudo nº 37/2013 Promotoria de Patrimônio Cultural.

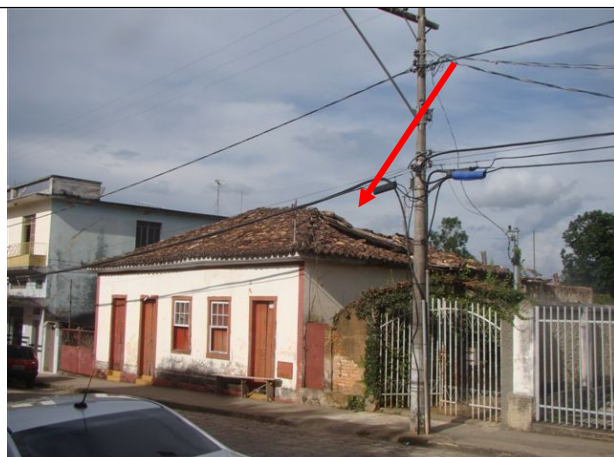
Figura 2 – Extensão da fachada do imóvel. Verifica-se na fotografia que a edificação perdeu parte de seu telhado.  
Fonte: Laudo nº 37/2013 Promotoria de Patrimônio Cultural.

Houve arruinamento de parte da cobertura, expondo o imóvel às intempéries, o que acelera o processo de degradação do imóvel. Como se sabe, a função do telhado é impedir a entrada das águas pluviais no interior do edifício e lançá-las o mais longe possível das paredes. Se isto não ocorre, inicia-se o processo de deterioração que pode levar o telhado e, conseqüentemente, o próprio edifício ao arruinamento total. Patologias em coberturas devem ser sanadas rapidamente, pois podem gerar vários outros problemas e destruições. Com o arruinamento de parte da cobertura, houve desestabilização da estrutura, colocando em risco a integridade do imóvel como um todo. Entretanto, apesar do estado de conservação, encontram-se preservadas as características estilísticas da edificação e grande parte dos elementos originais são passíveis de recuperação, o que facilita a restauração.

- Escoramento de **todas** as alvenarias do imóvel usando as técnicas recomendadas para edificações históricas, conforme Anexo 1.
- Após a realização do escoramento, deverá ser desmontado o telhado remanescente e retirado todo o material resultante do arruinamento, buscando reduzir o peso

incidente nas alvenarias. Complementação do escoramento deverá ser realizada de forma conjunta com a remoção dos materiais da cobertura.

- Todo o material removido deverá ser selecionado e armazenado em local adequado para sua utilização na restauração do imóvel.
- Deverá ocorrer a amarração dos frechais para estabilização da estrutura de gaiola de madeira. Poderá ser utilizado cabo de aço que deverá ser fixado nos frechais da fachada frontal e posterior, devendo ser esticado de forma a conter a movimentação da estrutura. Deverá ser verificada no local a necessidade de amarração dos frechais das fachadas laterais. Deverão ocorrer reforços estruturais com instalação de esteios onde necessário.

- Até que seja instalada nova cobertura, o topo das alvenarias e frechais deverão ser protegidos da ação das intempéries. Sugere-se a proteção com lona que poderá ser amarrada utilizando como elemento de fixação os vãos existentes nas fachadas.

- Refazimento da cobertura do imóvel preservando as características originais (inclinação, dimensão e acabamento dos beirais, tipo de telhas, número de águas, etc).

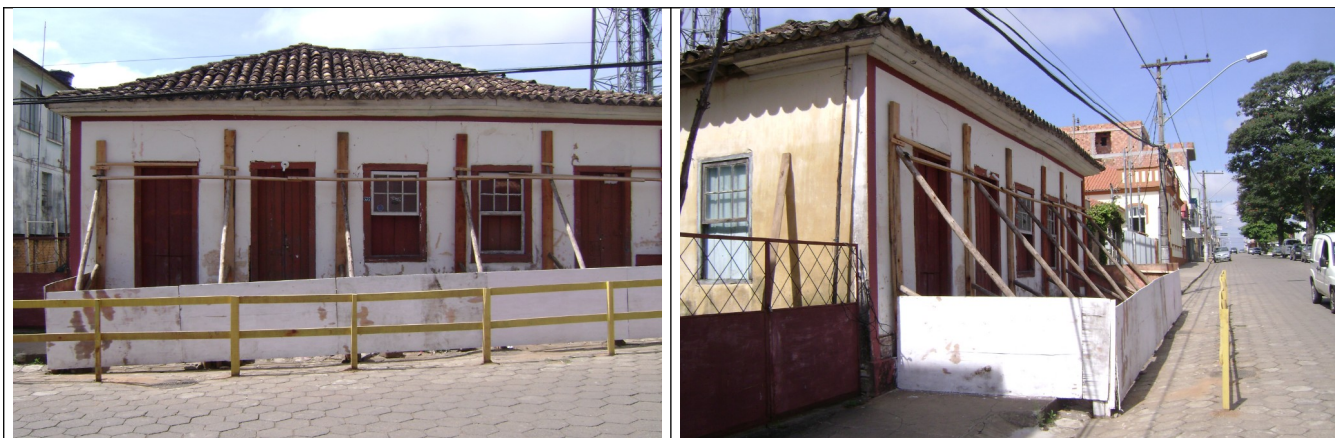
Em análise às fotografias existentes, verifica-se que a edificação encontra-se com sua fachada frontal escorada, apresentando danos graves em sua cobertura e isolada por tapumes. O escoramento foi realizado de forma adequada, entretanto foi realizado somente na fachada frontal, sendo necessário escorar todas as alvenarias para estabilização da edificação como um todo. Comparando-se as imagens atuais com as constantes do laudo nº 37/2013, **verifica-se que as patologias se intensificaram, uma vez que não foram tomadas as medidas necessárias para salvaguardar o imóvel.**

Figuras 3 e 4 – Vista da fachada com escoramento e vedação em tapumes.
