Promotoria Estadual de Defesa do Patrimônio Cultural e Turístico

LAUDO TÉCNICO nº 56/2010

Em atendimento ao requerimento da Promotoria Estadual de Defesa do Patrimônio Cultural e Turístico de Minas Gerais foi realizada vistoria no dia 14 de outubro de 2010 pela arquiteta Andréa Lanna Mendes Novais, analista do Ministério Público, no imóvel localizado à Praça Raimundo Carneiro nº 05, na cidade de Senador Firmino – MG. A vistoria foi feita em conjunto com o engenheiro arquiteto Wellington Farias Carvalho, servidor do Iepha, que também irá elaborar um parecer técnico. Este laudo técnico tem como objetivo analisar o estado de conservação e medidas necessárias para sua conservação.

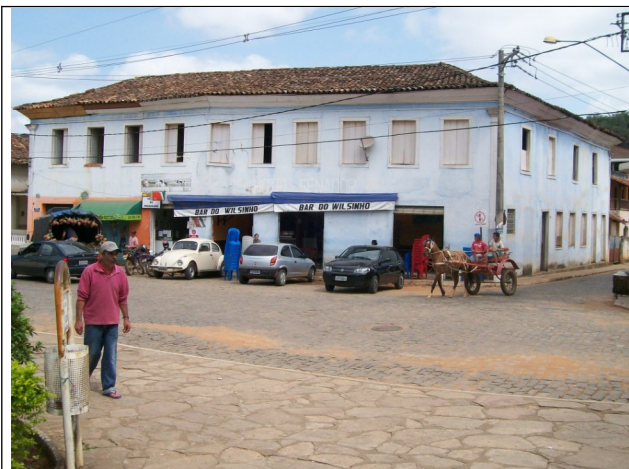
Há várias intervenções na fachada, como substituição de algumas portas originais por portas metálicas de enrolar, há toldos e engenhos de publicidade, além de pinturas em tonalidades diferentes na fachada principal.

Figura 07 – Fachada principal da edificação.

- Após identificação e solução das causas reais dos problemas apresentados, deve-se proceder ao selamento das fissuras, reintegração de reboco e pintura. Deverá haver recomposição do reboco, utilizando argamassa compatível com o sistema construtivo existente. Devem ser retirados todos os elementos descaracterizantes existentes na fachada do imóvel, como toldos, marquises e letreiros, que devem ser substituídos por elementos que causem menor impacto visual e sejam compatíveis com a arquitetura existente. Esta definição deverá passar pela aprovação do órgão de proteção municipal competente.

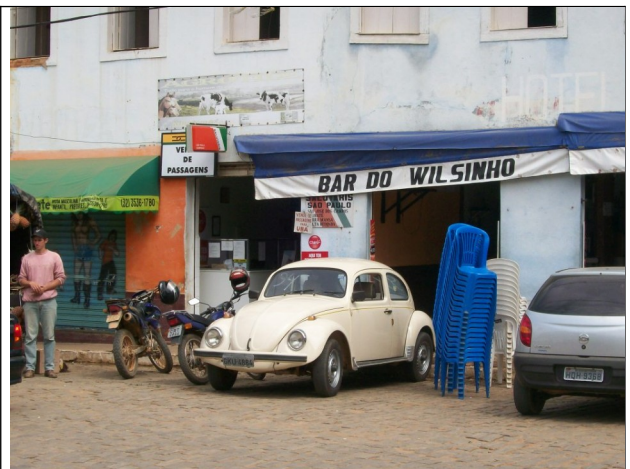
Figura 08 – Elementos descaracterizantes.

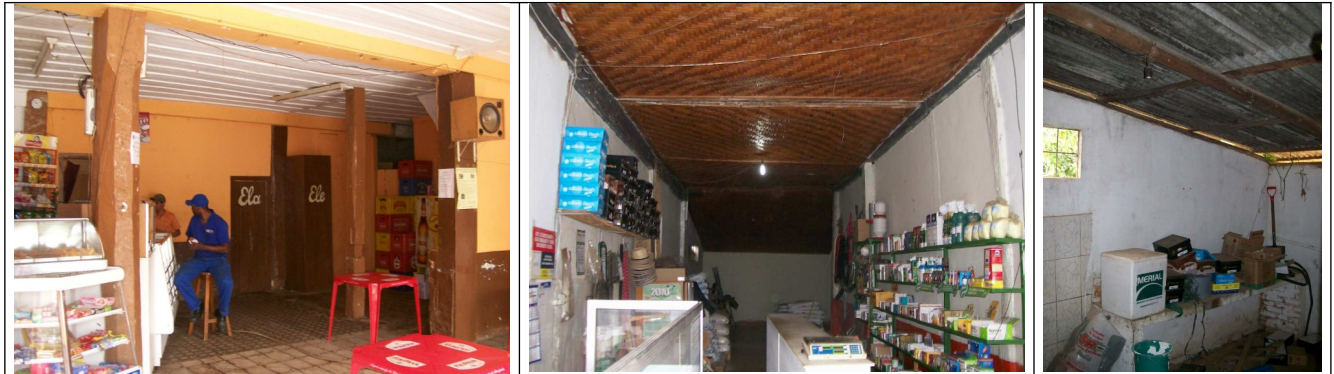
Observa-se os mais variados tipos de acabamento sendo utilizados no pavimento térreo, onde funcionam as lojas comerciais, que não mais refletem o padrão de acabamento original do casarão.

Figuras 09 a 11 – Lojas existentes no pavimento térreo.

- Recuperação das esquadrias e ferragens. Deverão ser retiradas as portas de enrolar metálicas e as esquadrias faltantes deverão ser executadas, seguindo os modelos pré-existentes, tendo como referência fotos e documentos antigos;

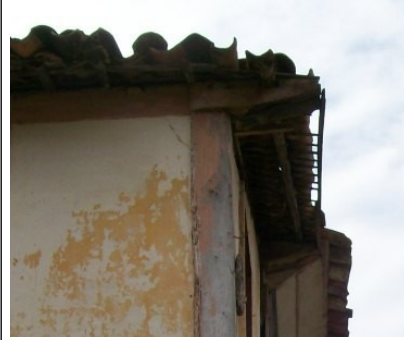
O telhado encontra-se em péssimas condições e é iminente seu desabamento. O engradamento da cobertura encontra-se totalmente comprometido, apresentando peças apodrecidas, rupturas, ataque de insetos e abaulamentos. Várias peças foram escoradas pelo próprio morador, entretanto não oferecem segurança. As telhas são bastante antigas, estão cobertas de limo e muitas delas estão quebradas. Estas condições propiciam a entrada de água dentro da edificação o que acelera o processo de degradação dos forros em madeira e esteira de taquara trançada, do piso de madeira e da edificação como um todo. As cimalthas e parte das telhas dos beirais estão parcialmente soltas, representando ameaça aos transeuntes e veículos.

Figura 12 – Beirais comprometidos.

- Isolamento da edificação com a instalação de tapumes que devem ser colocados com a distância mínima de um metro de cada fachada, para preservar a integridade de pedestres e veículos.

- Cobertura - Deverá ser feita revisão geral em toda a cobertura, com substituição de praticamente todo madeiramento, utilizando madeiras adequadas para este fim e de grande resistência e durabilidade. Deve ser verificado o estado de conservação dos frechais que são fundamentais para a estabilidade dos telhados. Deve ser feito o destelhamento, separando as telhas em bom estado de conservação que poderão ser reutilizadas no imóvel quando da sua restauração. Estas devem ser limpas antes de recolocadas. Caso não exista número suficiente de telhas para vedação de toda

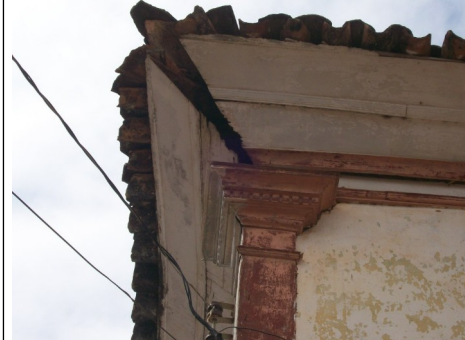
Figura 13 – Cimalha comprometida.

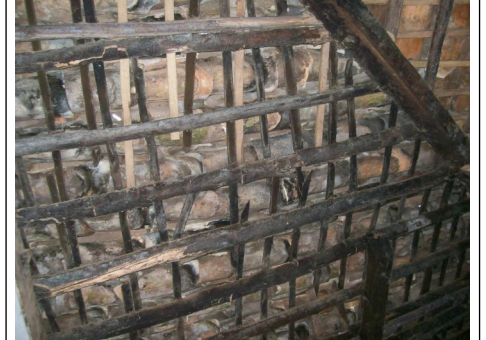
Figura 14 – Telhas quebradas e estrutura deteriorada.

- Retirada imediata dos moradores e comerciantes da edificação, até que seja feita a recuperação da cobertura, devido ao risco iminente de ruína do telhado. Com a chegada das chuvas este risco torna-se ainda maior devido ao aumento do peso das telhas com a umidade.

- Colocação imediata de lona sobre a cobertura (evitar a utilização de lona preta devido a sua baixa durabilidade), de modo a conter as infiltrações, que aceleram o processo de degradação do imóvel. Além disso, o lonamento evitará o contato da chuva diretamente com as telhas, impedindo a absorção da umidade e conseqüentemente o sobrepeso na estrutura de madeira já comprometida. A lona deverá ser colocada sobre as telhas e deverão ser instaladas ripas sobre a lona buscando fixar este elemento para que o mesmo não solte. As ripas sobre a lona deverão ser bem amarradas à estrutura do telhado com arame. Deve ser feito reforço na estrutura de madeira do telhado que suporte o peso até a restauração do mesmo.

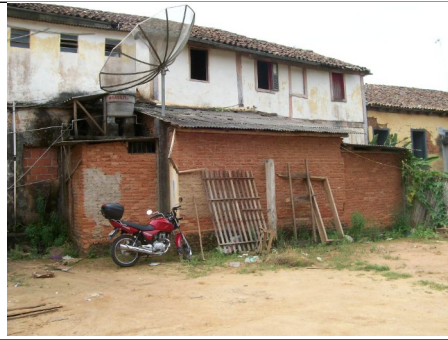
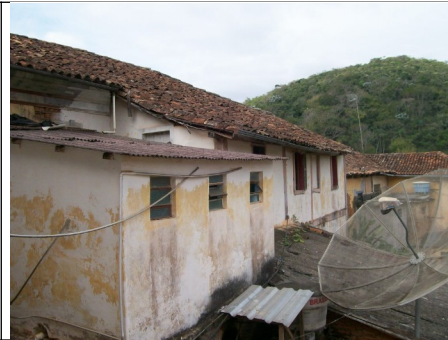
Figuras 15 e 16 – Acréscimos nos fundos da edificação.

- Os acréscimos executados deverão se integrar à arquitetura existente, havendo diferenciação do trecho original, que pode ser feita através dos materiais ou acabamentos utilizados.

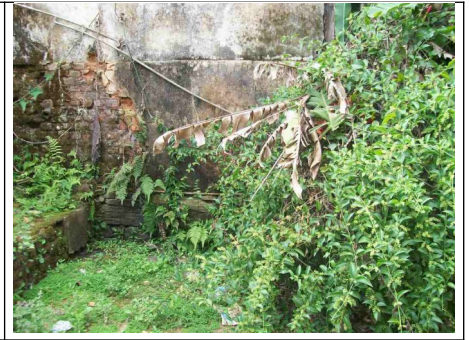
Figura 17 – Mato nos fundos da edificação.

- A capina da área no entorno também é necessária para evitar a proliferação de animais, acúmulo de umidade junto à base da edificação e exposição do imóvel a riscos de incêndios.

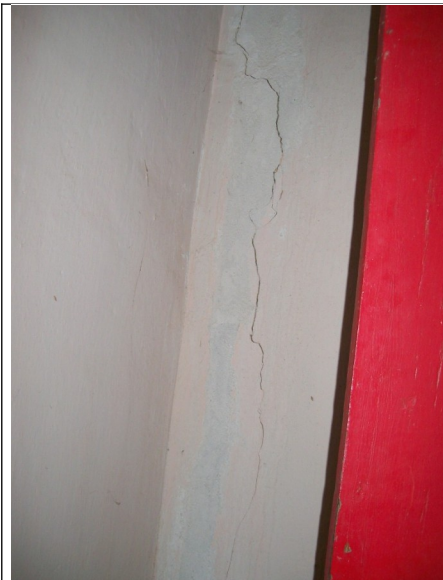
A estrutura do prédio encontra-se em regular estado de conservação, apresentando algumas peças desgastadas, com umidade e com ataque de insetos. Há muitas manchas de umidade por todo prédio, trechos onde houve desprendimento do reboco, deixando o sistema construtivo aparente, o que acelera o processo de degradação do imóvel. Algumas alvenarias possuem trincas e rachaduras. Alguns pés de esteio encontram-se comprometidos.

Figura 18 – Trincas.

- Estrutura - Conhecer e identificar o tipo e a profundidade da fundação e avaliar o estado de conservação dos materiais. Para isto, é necessária a realização de prospecção, para que seja feito um diagnóstico mais preciso das causas do aparecimento de trincas e descolamento do reboco e possíveis soluções para o problema. A solução de cada caso exige um diagnóstico cuidadoso a ser realizado por especialista na área de estruturas, que identificará o principal agente causador de patologias e, de acordo com as condições do terreno e da fundação, estabelecerá recomendações técnicas próprias para solução.

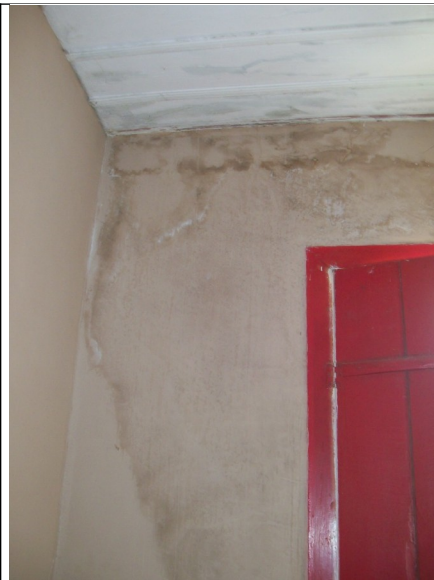
Figura 19 – Manchas de umidade.

- Deverá ser previsto sistema de drenagem de águas pluviais eficiente na área externa, de forma a prevenir infiltrações na edificação;
- É necessário propor uso ao imóvel, compatível com as características do edifício, da vizinhança e dos atuais costumes e anseios da população local, de forma a se garantir sua manutenção periódica. A preservação é de suma importância para a perpetuação do bem e uma das formas de preservar é atribuir um uso ao imóvel, a fim de incorporá-lo ao cotidiano dos habitantes, fazendo com que o imóvel cultural cumpra

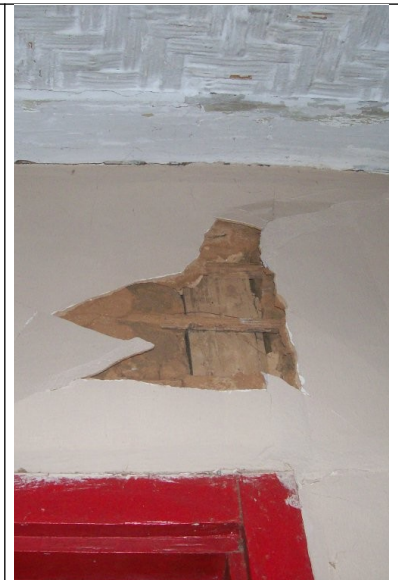
Figura 20 – Descolamento do reboco.

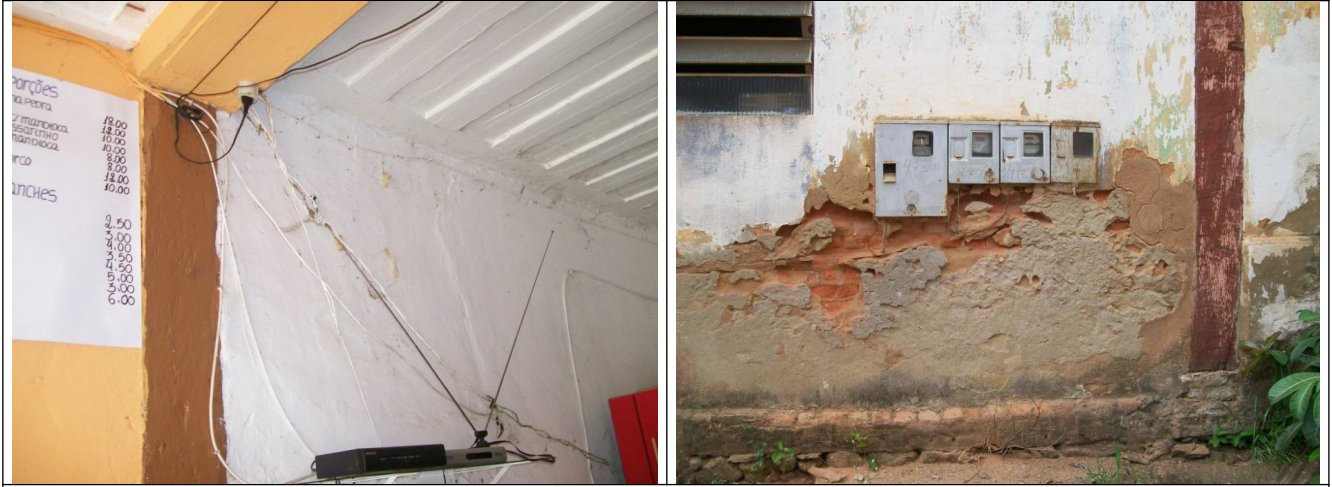
As instalações elétricas e hidráulicas são precárias. A fiação elétrica é “de pano” e fica em constante contato com a umidade, pois passa sobre o forro da edificação, sem isolamento. Há relatos de curtos circuitos já ocorridos na edificação. Na área comercial a fiação corre externamente às paredes com muitas emendas. Não há na edificação nenhum equipamento de proteção a incêndio, expondo o imóvel a riscos. As instalações hidráulicas são, em sua maioria, aparentes e externas à edificação e também se encontram em situação precária.

Figuras 21 e 22 – Instalações elétricas precárias.

- Deverá haver o desligamento da energia elétrica do imóvel para evitar curtos circuitos.

- Deverão ser desenvolvidos projetos elétrico, hidráulico e de prevenção e combate a incêndios, principalmente na área comercial do imóvel. Toda tubulação elétrica e hidráulica externa à edificação deverá ser removida;

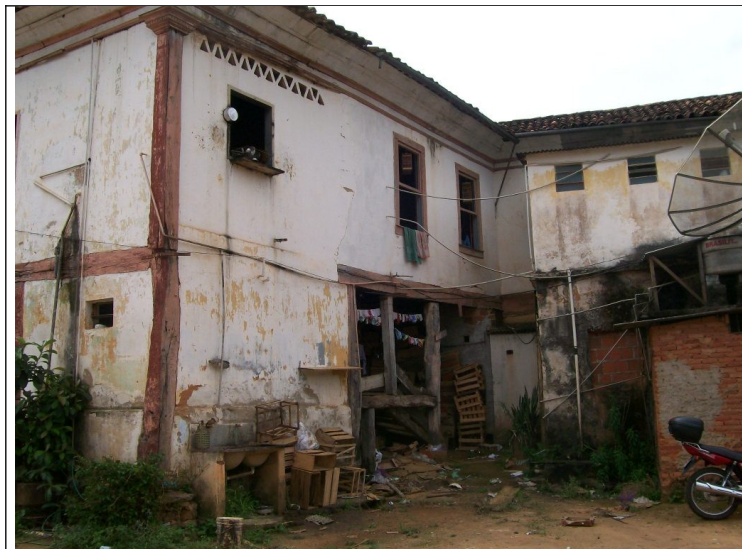
Figura 23 – Instalações elétricas e hidráulicas aparentes

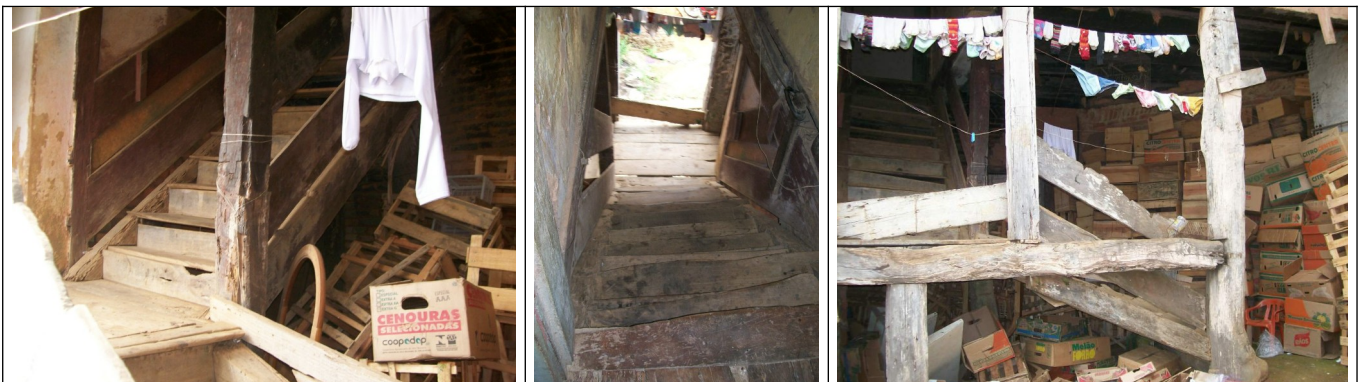
As escadas em madeira apresentam-se em más condições, com tábuas soltas, rachadas e com ataque de insetos xilófagos. Um dos acessos ao pavimento superior, feito pelos fundos da edificação, apresenta riscos de desabamento e se encontra interdito.

Figuras 24 e 25 – Escada em precário estado de conservação.

- Recuperação das escadas de madeira;
- Imunização de todas as madeiras com ataque de insetos xilófagos;
- Internamente, todos os materiais originais passíveis de recuperação devem ser preservados, após sua recuperação, como as tábuas do piso e os forros de madeira. Os forros de esteira de taquara devem ser removidos e substituídos por material similar;

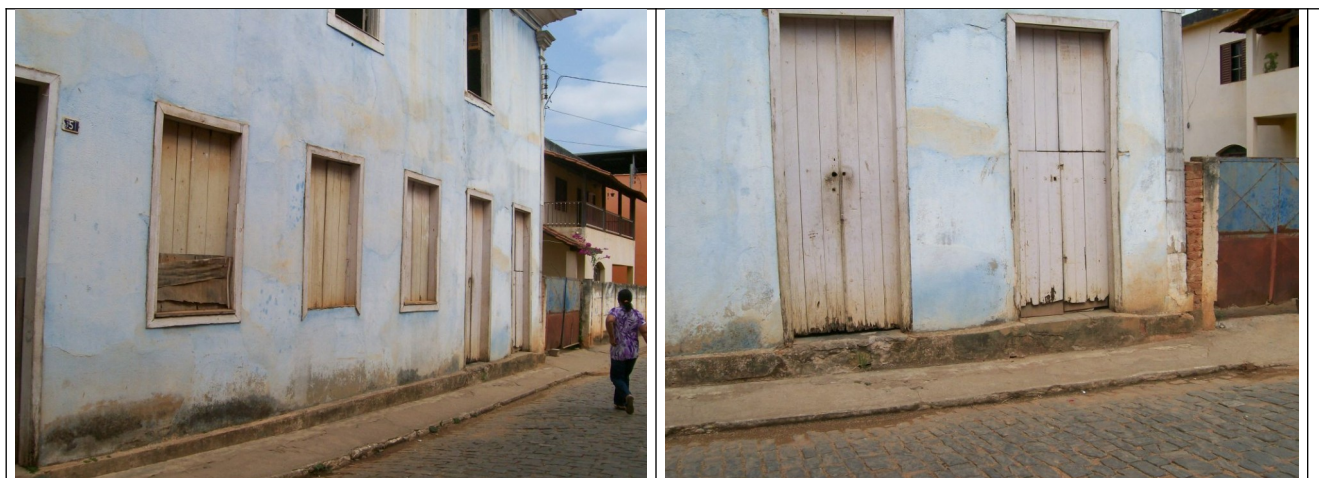
As esquadrias apresentam-se desgastadas, com elementos faltantes, trechos apodrecidos devido à umidade, descolamento da pintura e ferragens comprometidas. Como já dito anteriormente, houve descaracterizações nas vedações dos vãos.

Figuras 27 e 28 – Esquadrias danificadas.

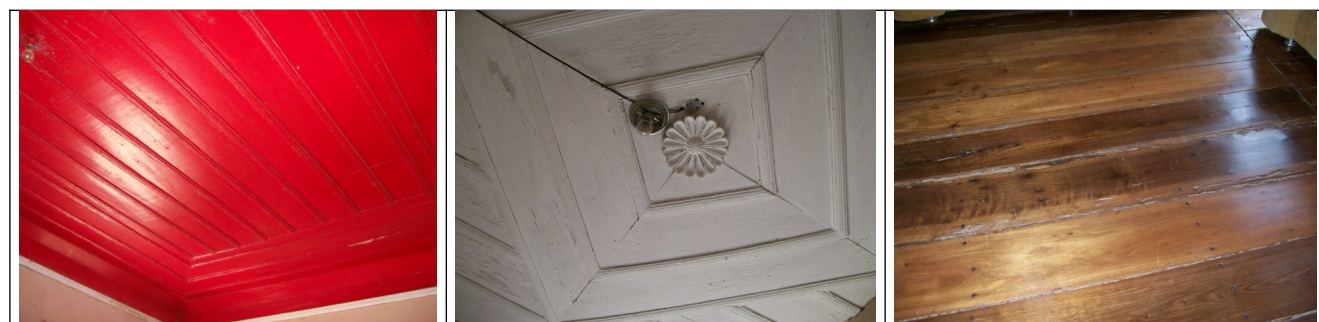
insetos xilófagos. Os forros encontram-se danificados pela umidade e pela presença de insetos xilófagos.

Figuras 29 e 30 – Forros de madeira.

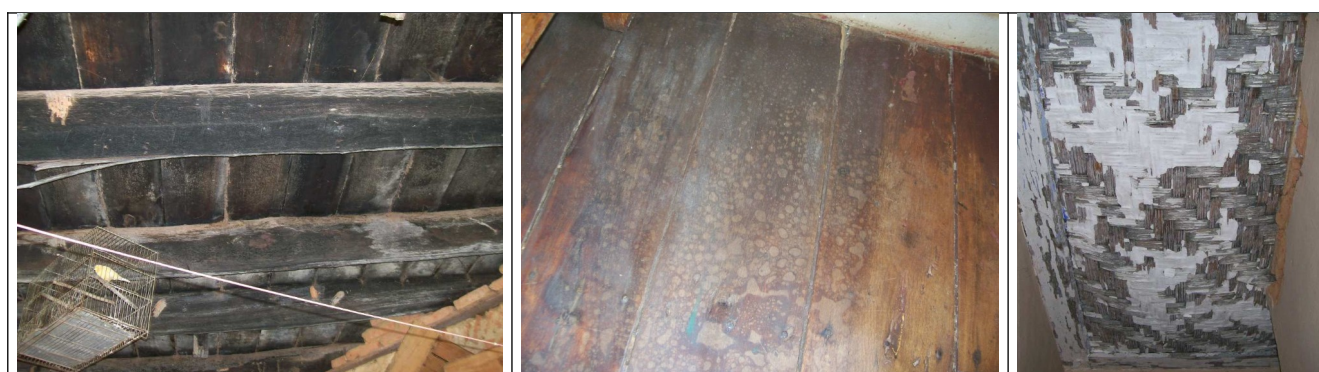
Internamente pouco restou dos materiais de acabamento originais no primeiro piso. No segundo pavimento o piso e os barrotes de madeira apresentam-se em regular estado de conservação, com algumas peças soltas, manchas de umidade e/ou deterioradas pelo ataque de

Figura 32 – Barrotes de madeira.
