**NOTA TÉCNICA nº 23/2011**

- I. **Objeto:** Hotel Senador
- II. **Objetivo :** Análise às fotografias encaminhadas pela Promotoria local.
- III. **Localização:** Praça Raimundo Carneiro nº 05
- IV. **Município:** Senador Firmino

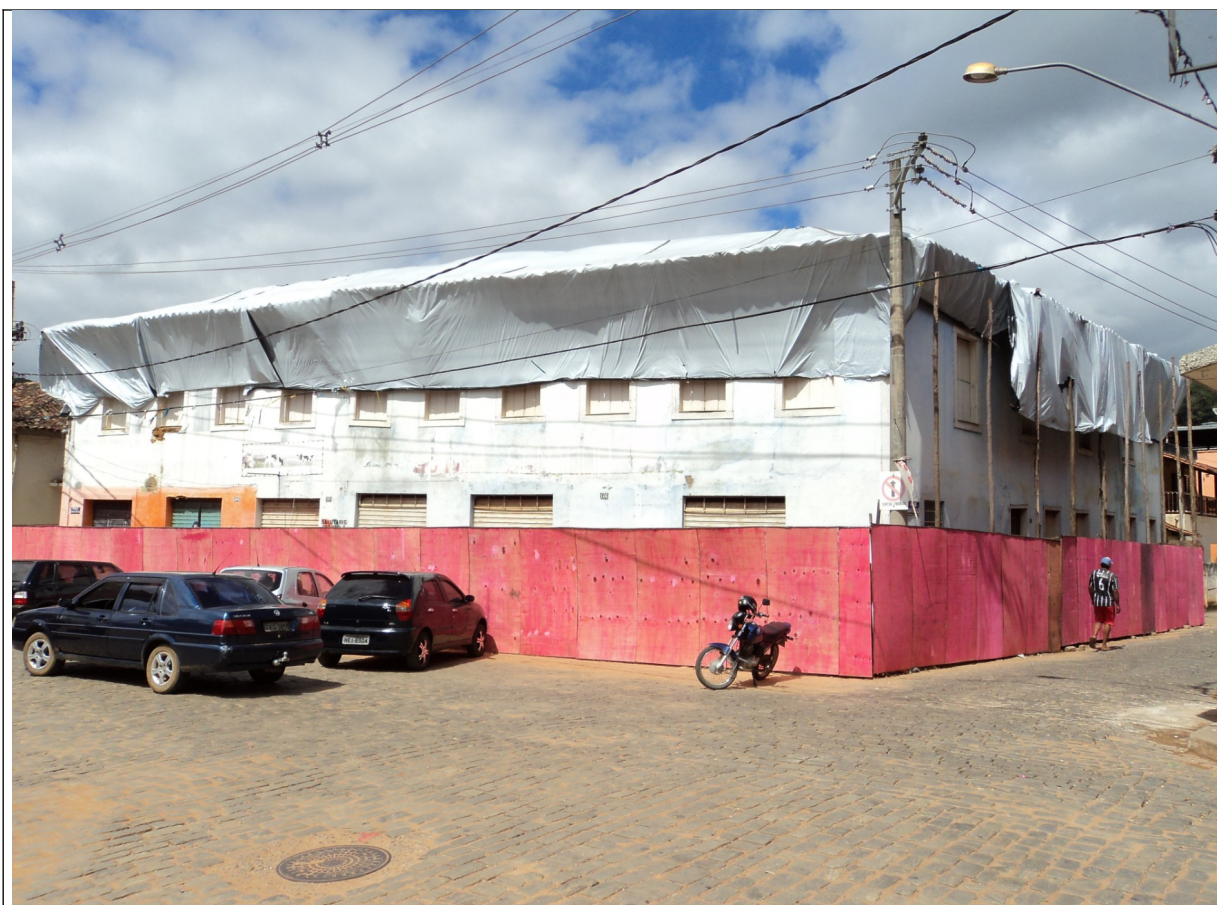
2 - Houve isolamento da edificação, com instalação de tapumes, conforme sugerido.

Figura 01 – Colocação e tapumes e lona sobre a cobertura.

Sugere-se que seja feita proteção aos pedestres que, devido ao tapume, estão circulando junto aos veículos, na pista de rolamento.

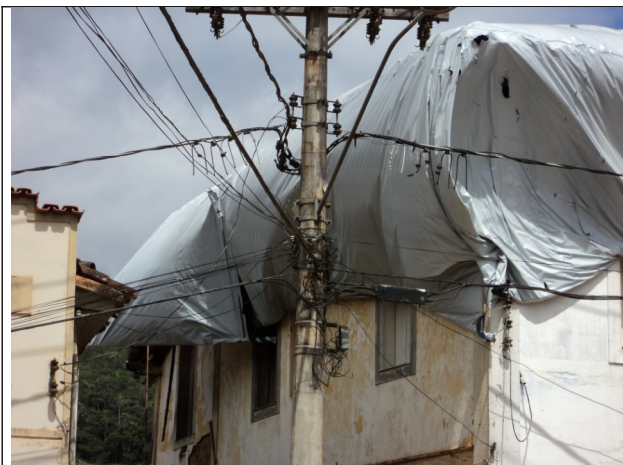
3 – Foi feito o lonamento da cobertura, entretanto verifica-se que não foram instaladas ripas sobre a lona, buscando fixar este elemento à cobertura para que o mesmo não se solte. A forma como está instalada a lona promove o isolamento do imóvel das intempéries, entretanto, a mesma pode se soltar com os constantes ventos, deixando a edificação exposta novamente. Há trecho nos fundos da edificação em que a lona já rasgou. Também foi verificado que nos fundos da edificação, não houve cobertura da totalidade do telhado, deixando parte da edificação exposta.

Figura 02 – Vento incidindo na lona

- 5 - Instalação de ripas sobre as lonas, principalmente nas junções entre elas, que são áreas mais vulneráveis;
- 6 - Retirada das ripas de madeira, penduradas junto à cobertura na fachada lateral esquerda;

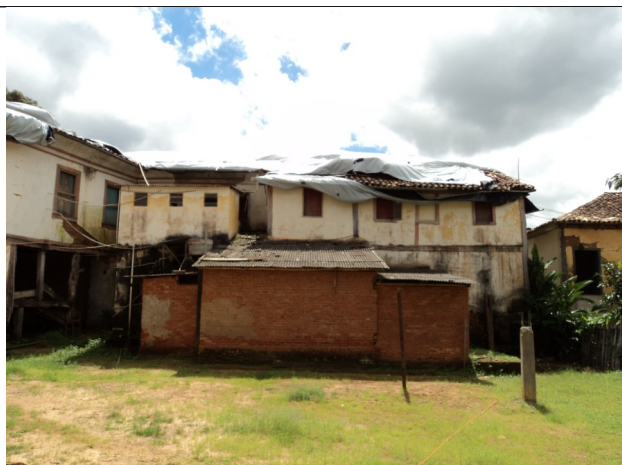
Figura 03 – Fundos da edificação com trecho da cobertura desprotegido.

- 3 - Verificar a resistência da lona utilizada, pois nas fotografias verifica-se que a mesma já se encontra rasgada nos fundos da edificação;
- 4 - Promover a cobertura o trecho do telhado que se encontra desprotegido, nos fundos e na lateral da edificação;

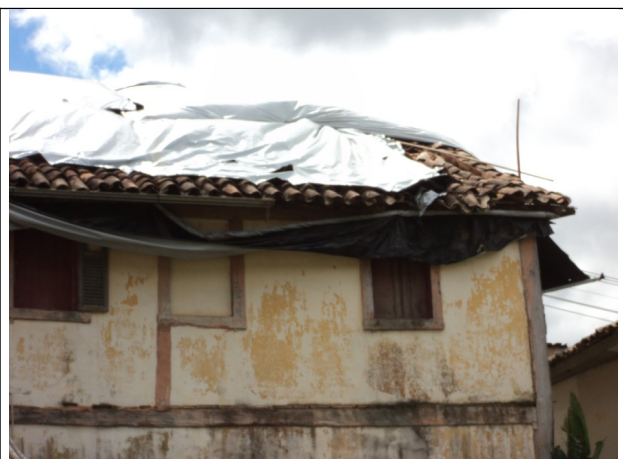
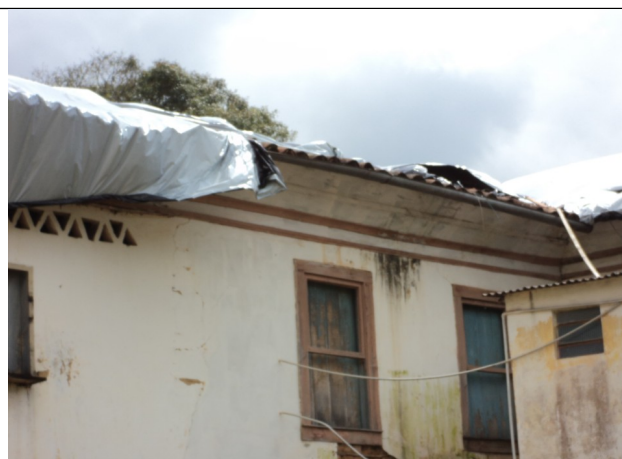
Figuras 04 e 05 – Detalhes dos trechos desprotegidos.

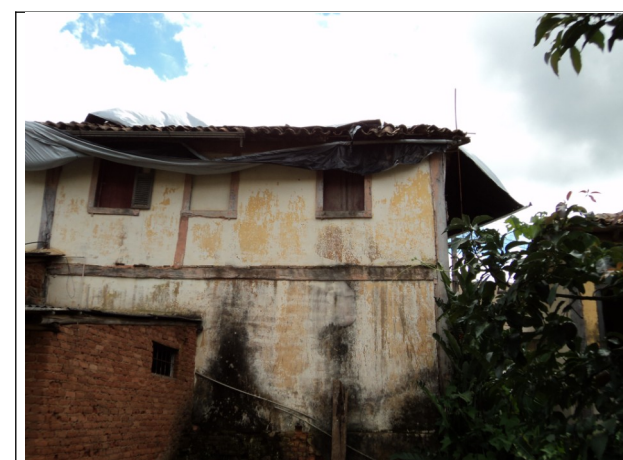
Figura 06 – Lona rasgada.

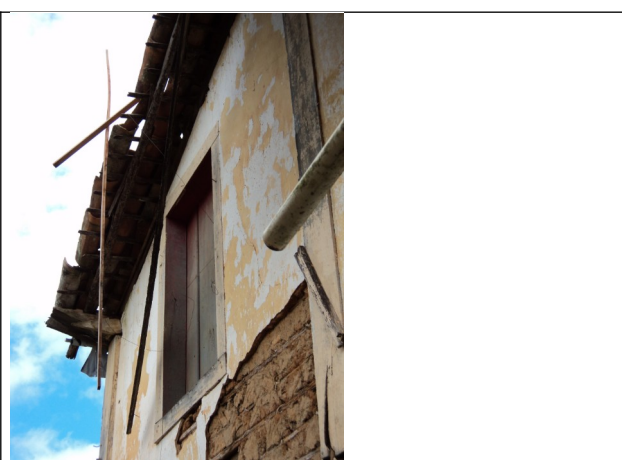
6 – Na fachada lateral esquerda, há ripas de madeira soltas, penduradas junto da cobertura.

Figura 07 – Ripas de madeira soltas.
