MINISTÉRIO PÚBLICO DO ESTADO DE MINAS GERAIS
Promotoria Estadual de Defesa do Patrimônio Cultural e Turístico

DOCUMENTO 008/2008

LAUDO DE VISTORIA E CONSTATAÇÃO DE VALOR CULTURAL

No dia 05 de maio de 2008, a Arquiteta Andréa Lanna Mendes Novais e a Historiadora Karol Ramos Medes Guimarães, Técnicas do Ministério Público do Estado de Minas Gerais, realizaram uma vistoria técnica na Catedral Santo Antônio, localizada na Praça Santo Antônio, na cidade Sete Lagoas. A vistoria foi acompanhada pelo Promotor de Justiça Ernane Geraldo Araújo, pelo pároco Monsenhor Adelino Souza Lopes, pelo Engenheiro Civil Marcial de Campos Campolina responsável técnico pela obra da Catedral, pelo Secretário Municipal de Infra-Estrutura Urbana Antônio Garcia Maciel, pela Presidente do Conselho Municipal do Patrimônio Cultural Shirley Francisca da Silva Fonseca e o historiador do mesmo Conselho Dalton A. A. Andrade.

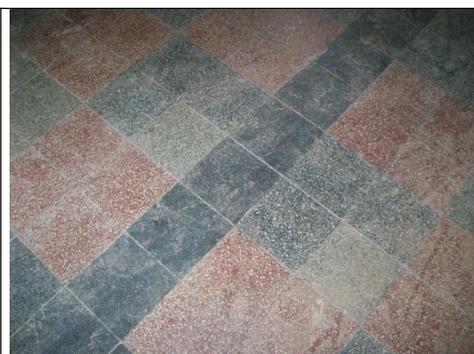
Internamente o piso original de madeira foi substituído por ladrilhos de granilite, nos tons preto, vermelho e verde, em reforma realizada em 1941. O coro possui piso original de

Figura 09 – Piso de ladrilhos de granilite.

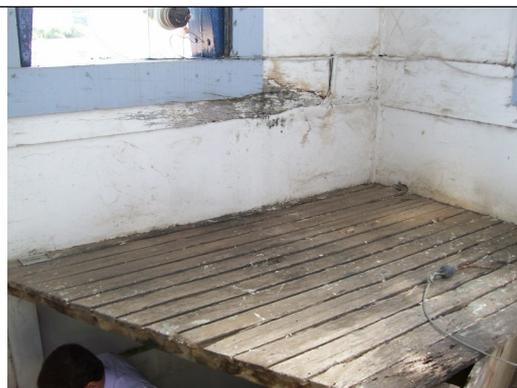
No alto da torre, encontram-se as sineiras, com acesso através de escada de madeira. O piso existente é de tabuado de madeira, que se encontra mal conservado, devido ao contato com a umidade. Algumas esquadrias de vedação não existem mais e outras se encontram com os vidros quebrados.

Figura 16 – Piso de madeira próximo ao sino.

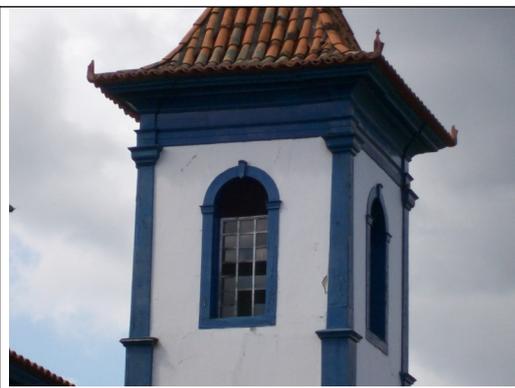
Figura 17 – Esquadria da sineira com vidros quebrados.

- Revisão completa das esquadrias e solução para a esquadria da sineira, para evitar entrada de água no interior do edifício;
- Revisão das instalações elétricas e iluminotécnicas internas e externas, com eliminação da fiação exposta e iluminação cênica noturna, valorizando o imóvel;
- Revisão no Sistema de Proteção a descargas atmosféricas (SPDA);
- Implantação de sistema de prevenção e combate a incêndio e pânico;
- Implantação de sistema de segurança e alarme antifurto;
- Pintura interna e externa.

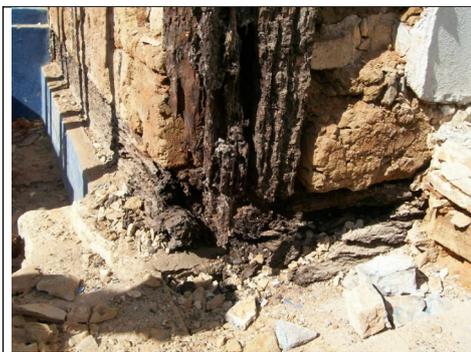
Foram realizadas prospecções na estrutura, encontrando os baldrames e esteios bastante comprometidos devido ação da umidade e ao ataque de cupins. Após verificação destes fatos, iniciou-se a obra de restauração da igreja em 07/01/2008, tendo o engenheiro civil Marcial de Campos Campolina como responsável técnico pela obra. Alguns elementos originais foram substituídos, devido ao péssimo estado de conservação em que se encontravam. Grande parte dos nabos e pés de esteio encontrava-se comprometida, e muitas vezes inexistente, devido à ação de insetos e à umidade do solo. A intervenção escolhida pelo engenheiro foi a retirada da madeira dos esteios, baldrames e fundação (nabos), somente onde se encontravam comprometidas, e no lugar destas utilizar pilares e fundações de concreto, com tubulões de 8 metros de profundidade. O engenheiro informa que as fundações precisam ser profundas, devido a qualidade do solo da região (região cárstica ⁵) e a escolha do concreto foi por sua

Figura 18 – Madeira comprometida.

- Recuperação das trincas e fissuras existentes;
- Recuperação dos forros, pisos, revestimentos e elementos artísticos;
- Deverá ser feita descupinização das madeiras do imóvel e proteção contra insetos xilófagos;

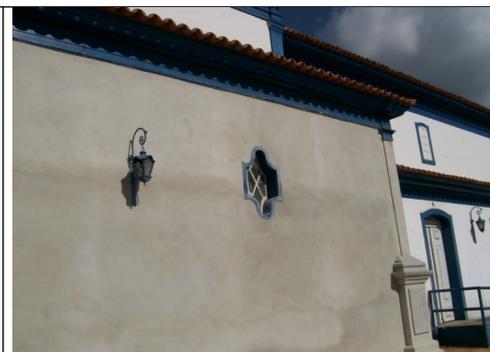
maior resistência às vibrações, causadas pelos veículos pesados que trafegam ao redor da igreja. Parte do adobe utilizado na vedação também se encontrava em mau estado de conservação e foi substituído por tijolos cerâmicos furados, até a viga de madeira existente, a dois metros de altura em relação ao piso. A estrutura acima dessa viga permaneceu em madeira e a vedação em adobe. Em alguns trechos, onde foi mantida a alvenaria de adobe, foi utilizada tela metálica para facilitar a fixação do reboco na alvenaria, dando mais resistência ao revestimento.

Figura 20 – Trecho da alvenaria de abobe substituída por tijolos furados.

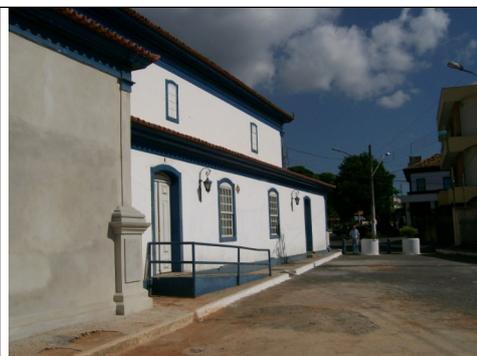
O imóvel apresenta trincas, fissuras e descolamento de elementos decorativos em vários trechos, tanto nas fachadas quanto na parte interna. Percebe-se também que houve desnivelamento e abatimento de trechos da calçada e da via em alguns trechos, o que reforça a hipótese de existência de trepidação. Este fato pode acarretar a desestabilização e deformação da estrutura da edificação e, conseqüentemente, nas alvenarias, o que ocasiona as fissuras / trincas. Além disso, pode causar deslocamento das telhas, levando à formação de goteiras. A provável causa destas patologias é o trânsito de veículos pesados no entorno da Igreja, em marcha forte, pelo fato da rua ser uma subida, o que torna a trepidação mais intensa, aliado ao tipo de solo existente em Sete Lagoas, que se localiza na região cárstica.

Figura 21 – Rua e calçada com

desnívelamento e abatimento.		
------------------------------	--	--

Deverá ser impedido o tráfego de veículos no entorno da igreja, principalmente dos veículos pesados (ônibus e caminhões), implantando sinalização de advertência e educativa necessárias, uma vez que o trânsito é um dos fatores que mais contribui para a degradação do imóvel. Esta providência também será benéfica para a conservação do Museu, tombado pelo IPHAN, localizado nas proximidades da igreja. Novo projeto de circulação de veículos deverá ser elaborado pelo poder público municipal, para que seja preservada a integridade dos bens.

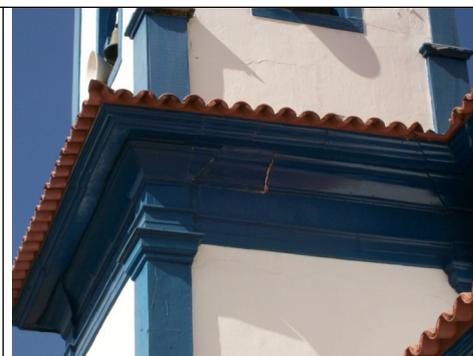
Figura 22 – Cimalha descolada.

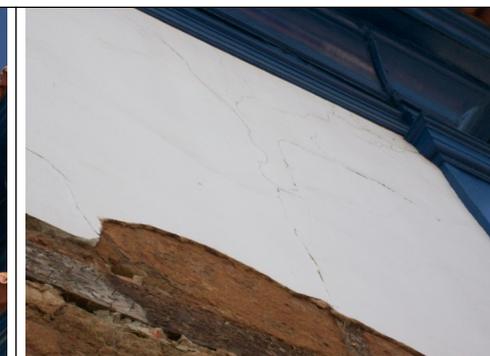
Figura 23 – Trincas e fissuras.

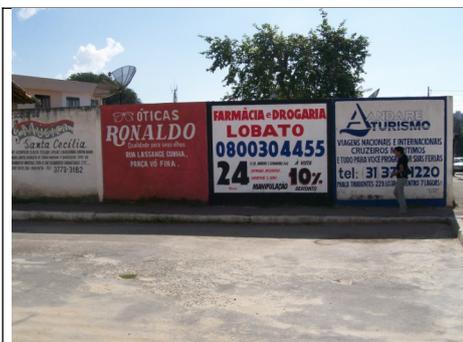
Figura 24 – Propagandas nos muros no entorno da igreja.

Com isto, as áreas externas à igreja deverão ser recuperadas, prevendo a eliminação das pinturas de propagandas nos muros ao redor da igreja. Deverá ser elaborado projeto paisagístico para a área, levando em conta o conjunto formado pela igreja e pelo Museu, integrando as novas áreas disponibilizadas com a interrupção do trânsito à praça existente.
