MINISTÉRIO PÚBLICO DO ESTADO DE MINAS GERAIS
Promotoria Estadual de Defesa do Patrimônio Cultural e Turístico

DOCUMENTO 18/2008

LAUDO DE VISTORIA

No dia 08 de agosto de 2008, a Arquiteta Andréa Lanna Mendes Novais e a Historiadora Karol Ramos Medes Guimarães, Técnicas do Ministério Público do Estado de Minas Gerais, realizaram uma vistoria técnica na Gruta Rei do Mato, localizada na cidade Sete Lagoas. A vistoria foi acompanhada pela Arqueóloga Alenice Baeta e pelo guia turístico, Jhemerson Ricardo Lima.

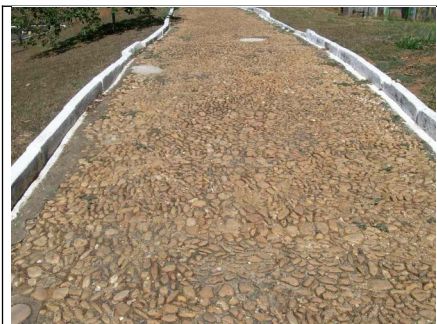
O acesso à gruta se dá através de um caminhamento largo, revestido de pedras tipo seixo rolado, que apresenta algumas lacunas preenchidas por concreto. O revestimento não é muito adequado, pois é irregular com fácil desprendimento das pedras, sendo necessária constante manutenção. O início do trajeto é feito por terreno plano, mas há rampa bastante íngreme até a chegada à gruta. Não há corrimão para auxiliar na subida ou guarda corpo de proteção. Há alguns bancos pré-fabricados estrategicamente colocados pelo caminho, que são utilizados para descanso do turista que sobe a inclinada rampa. Há também lixeiras comuns, feitas de tinas metálicas e lixeiras com separação de materiais para reciclagem.

Figura 06 – Caminho de acesso à gruta, com revestimento de seixos rolados.

- Promover constante manutenção do piso de seixos rolados da rampa de acesso às grutas, preenchendo as lacunas com o mesmo material, e não com emendas em cimento. O piso deverá atender a NBR 9050, caso o empreendimento seja adaptado às normas de acessibilidade universal. O piso deve ter superfície regular, firme, estável, contínua e anti-derrapante, de forma a não provocar trepidação em dispositivos com rodas.

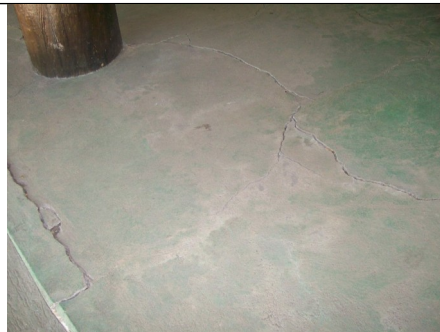
Junto ao acesso à gruta há uma palhoça que serve de abrigo e repouso ao turista. Esta encontra-se com algumas patologias, como trincas no piso, peças de madeira da cobertura quebradas e vegetação crescendo sobre a cobertura.

| Figura 13 – Trincas no piso da palhoça. | Figura 14 – Peças de madeira quebradas, danificando a cobertura da palhoça. | Figura 15 – Vegetação sobre a cobertura da palhoça. |

- Reforma na palhoça localizada próxima da entrada da gruta Rei do Mato, com correção das trincas no piso, verificando se há problemas de fundação; revisão de todas as madeiras do telhado, substituindo as que se encontrarem em mau estado de conservação e limpeza da cobertura, evitando a proliferação de plantas.

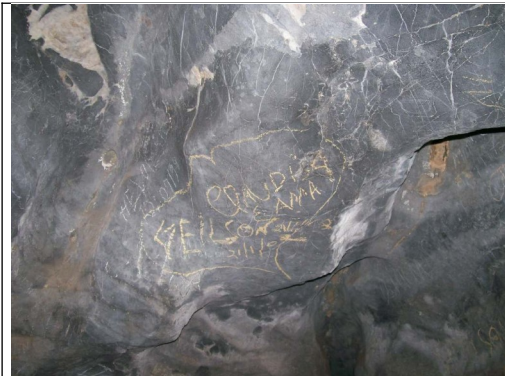
Logo na entrada da gruta foram verificadas ações de vandalismo, com inscrições nas rochas. Acredita-se que este fato se dá devido à falta de uma fiscalização mais efetiva, que poderia ser resolvida com a contratação de um porteiro, durante todo o horário de visitação. Foi verificada também a presença de bastante poeira e poluição nas rochas, proveniente da estrada, que fica bem próxima à gruta e das mineradoras existentes na região. Há fiação aparente, junto ao quadro de distribuição de energia, que fica localizado próximo ao acesso à gruta.

Figura 16 – Inscrições nas pedras.

- Realização de pesquisas geotécnicas, para verificar a estabilidade das grutas.
- Realização de uma palestra inicial aos visitantes de apresentação do empreendimento e de conscientização e educação para evitar as ações de vandalismo.

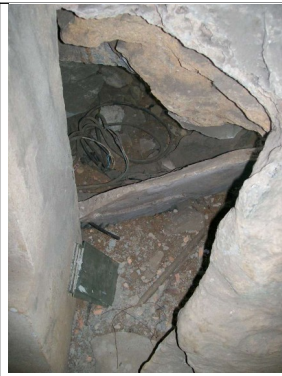
Figura 17 – Fiação aparente.

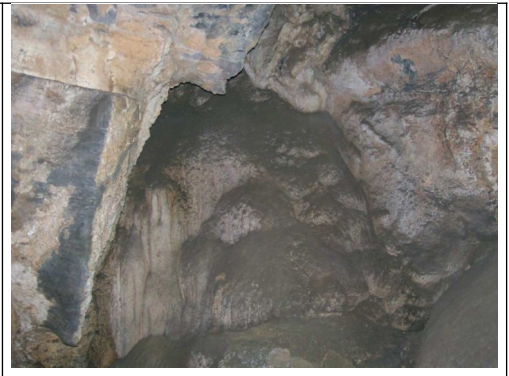
Figura 18 – Poeira e poluição nas rochas.

- Limpeza eficiente das rochas com poeira e sujeira, sem a utilização de produtos químicos no interior das cavidades.

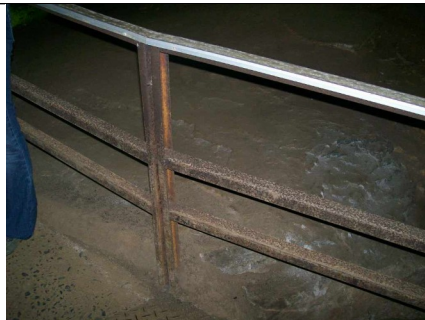
Na parte interna, a cavidade possui caminhos, passarelas e escadas. Os materiais utilizados são o concreto e a estrutura metálica, utilizada na maior parte do percurso, que se dá por trilha suspensa. Os guarda-corpos também são metálicos com corrimãos de alumínio. Devido à umidade existente no interior da gruta, houve oxidação do metal. Os corrimãos encontram-se com muitas sujidades e há trechos em que há descontinuidade do mesmo, comprometendo as questões relacionadas a segurança, pois os visitantes evitam se apoiar nos corrimãos.

Figura 19 – Guarda corpo com

estrutura metálica oxidada.

- Realizar limpeza eficiente das passarelas e principalmente dos corrimãos, para evitar a aderência de sujidades e deterioração dos materiais.
- Substituição dos guarda corpos e dos corrimãos por materiais que não oxidam, como por exemplo, o aço inox. Os guarda-corpos e os corrimãos deverão seguir as normas de segurança do Corpo de Bombeiros.

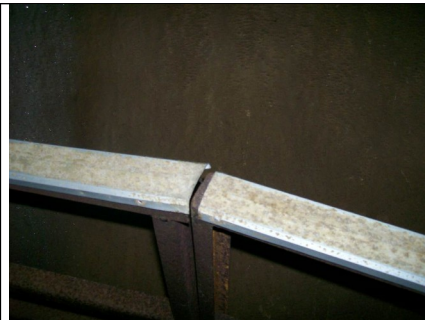
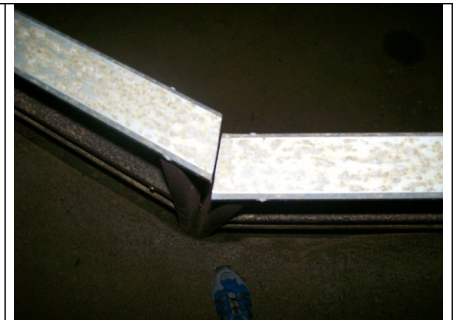
Figuras 20 e 21 – Descontinuidade do corrimão.

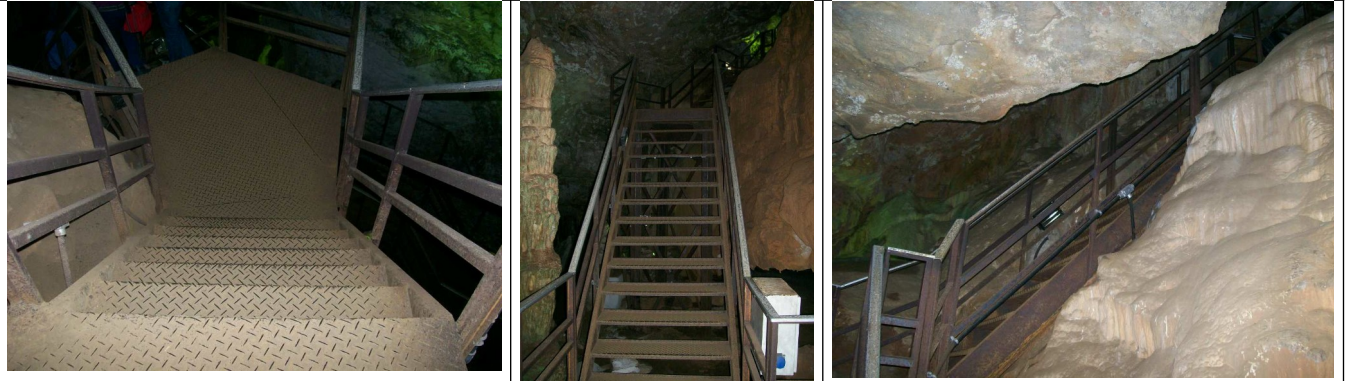
Devido à existência de grandes desníveis e à necessidade de vencer grandes vãos, as escadas são íngremes e os degraus estreitos, o que dificulta o acesso de pessoas com dificuldades de locomoção.

Figuras 22, 23 e 24 – Escadas íngremes, de estrutura metálica.

- Apresentar proposta para solucionar o problema de uma das escadas de metal que apresenta inclinação muito acentuada e degraus estreitos.
- Interromper imediatamente a atividade denominada “fonte dos desejos” onde o turista joga moedas num local da gruta

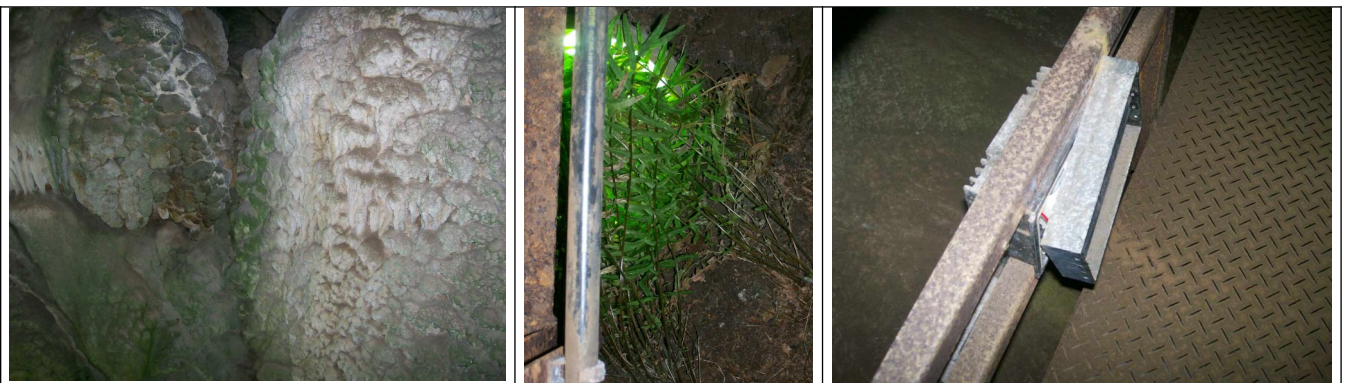
Quanto à iluminação, há luminárias junto à passarela de estrutura metálica, para uma iluminação do trajeto e há holofotes utilizados para valorizar as formações rochosas. Entretanto, foi observada a presença de musgos, provenientes da influência da iluminação artificial com luz direcionada diretamente para as rochas. A iluminação é constante, durante todo o horário de visitação, que ocorre entre 08:00 e 17:00, sem interrupção. Em um trecho foi observada a presença de vegetação, que nasceu dentro do ambiente da caverna, impróprio para o surgimento de qualquer tipo de planta, mas que teve seu desenvolvimento propiciado pela umidade e luz artificial existente. Quanto à iluminação da passarela, há várias luminárias defeituosas e com lâmpadas queimadas.

Figura 25 – Musgos.

Figura 26 –
Vegetação.

Figura 27 – Luminária com defeito e com lâmpada queimada.

- Reforma e readequação das instalações elétricas com:
 - a) Redução do número de luminárias;
 - b) Acendimento das lâmpadas por áreas (O projeto de iluminação deverá desligar automaticamente após a passagem do grupo visitante, evitando variações térmicas que afetam o ecossistema da gruta).
 - c) Apresentação de lâmpadas alternativas que emitam os menores níveis de radiação infravermelha (calor) e ultravioleta;
 - d) apresentação de uma proposta de luminária esteticamente mais harmônica com as características naturais das grutas.

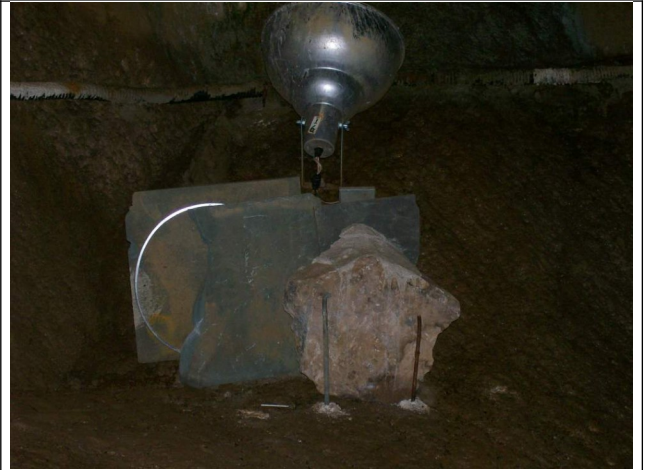
Entretanto há algumas luminárias visíveis, o que descaracteriza o ambiente rústico das cavernas.

Figura 29 – Luminária aparente – descaracterização.

- Em complementação às recomendações feitas por Eduardo Godoy Aires de Souza em seu parecer, no que se refere à iluminação, sugerimos que as luminárias não fiquem aparentes, pois são elementos estranhos ao ambiente das grutas. Estas devem ficar escondidas, em pontos estratégicos, de forma que a luminária não possa ser visualizada, permitindo apenas a passagem da luz emitida por elas.

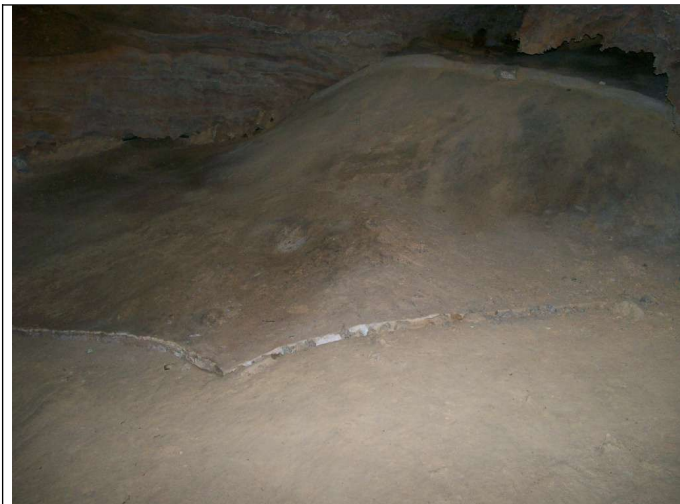
De acordo com a arqueóloga Alenice Baeta, há a necessidade de pesquisas na área de geotécnica, devido a presença de muitas fendas, principalmente no segundo salão. Há riscos de deslocamento de blocos, o que pode comprometer a segurança do local. Segundo relato do guia há explosões feitas por mineradoras e siderurgias, o que pode estar causando desestabilização e gerando as trincas. Em alguns trechos foram colocados pilares de concreto, com o objetivo de escorar os blocos de pedra que se deslocaram.

Figura 30 – Fendas.

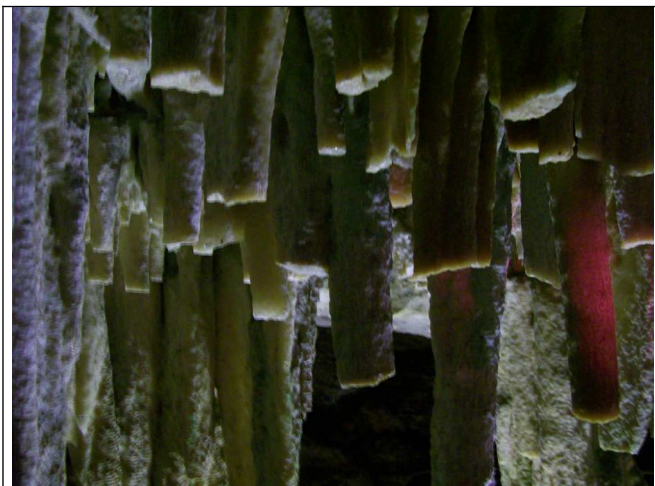
Em alguns locais houve ações de vandalismo, onde diversas estalactites tiveram suas pontas quebradas por vândalos ou por pessoas que imaginavam que estes materiais tinham

algum valor comercial, devido ao brilho das formações. Foi um grande prejuízo ao patrimônio, uma vez que estas formações levam um século ou mais para se recompor. Há trechos onde foram colocadas telas de proteção, com o objetivo de proteger as formações rochosas, entretanto as telas se oxidaram e se soltaram, não cumprindo a função de proteção ao patrimônio.

Figura 32 – Estalactites com pontas quebradas

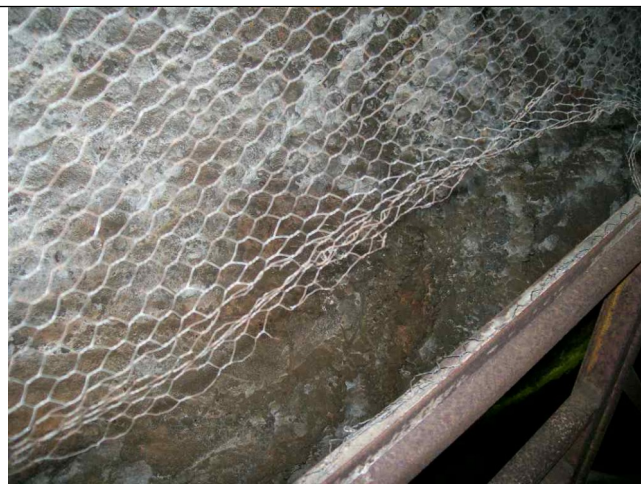
Figura 33 – Tela de proteção .

- Troca da tela de proteção, junto a uma formação rochosa, que se encontra em mau estado de conservação.

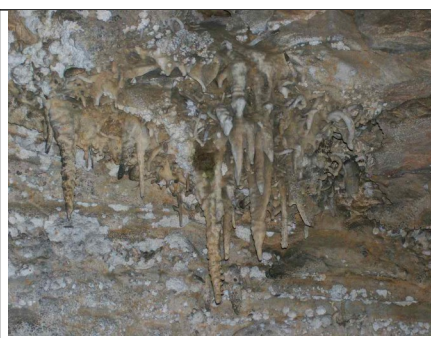
Durante a visita foi verificado que há falta de equipamentos de proteção individual, tanto para os turistas quanto para o condutor. Há locais em que a passarela passa muito próxima a paredes e trechos onde estalactites e espeliotemas podem se soltar e cair podendo machucar os visitantes. Além da insegurança, há falta de informação ao turista através de placas explicativas. As placas existentes são inadequadas por serem executadas em material inadequado e terem um *design* que não condiz com o ambiente local.

Figura 35 – Formações rochosas que podem se soltar e cair.

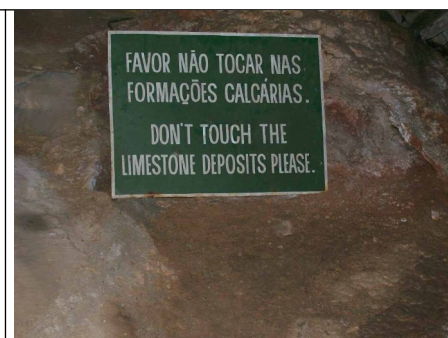
Figura 36 – Placas indicativas inadequadas.

- Sugere-se a implantação de programas de monitoramento e manutenção da qualidade do empreendimento com projeto de capacitação continuada de condutores e funcionários; projeto de sinalização com placas normativas e informativas.

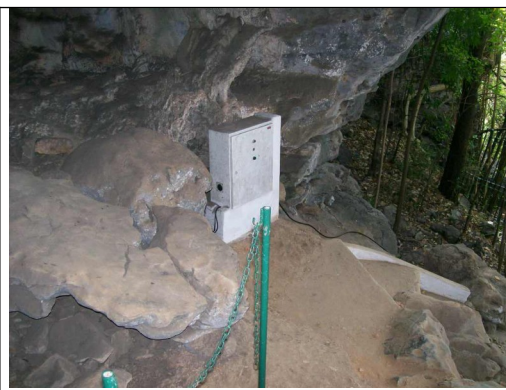
Logo na entrada, há um grande quadro de distribuição de energia, que impacta negativamente o visual da gruta. A iluminação interna do ambiente é acionada neste quadro.

Figura 38 – Quadro de distribuição de energia na entrada da gruta.

- Incluir a visitação à gruta no roteiro turístico, dada a sua importância histórica e cultural.
- Sugere-se a elaboração de um painel ilustrativo didático, com desenho das pinturas rupestres existentes na gruta e informações sobre elas. Desta forma, seria desnecessária a iluminação direta sobre as pinturas. Além disso, este painel poderia ser posicionado sobre o quadro de distribuição de energia, localizado logo na entrada da gruta, contribuindo para a diminuição do impacto visual causado pelo mesmo.

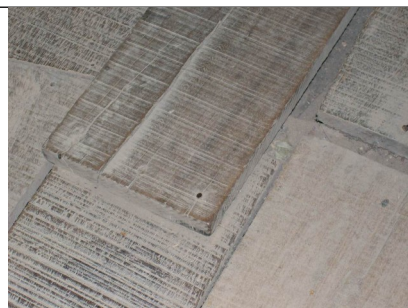
O acesso se dá através de escada de madeira. O piso interno é de tábuas de madeira, formando um deck. As tábuas são irregulares, há fendas entre elas e há peças soltas, o que pode causar acidentes. O isolamento se dá por correntes, bastante frágeis.

Figura 40 – Tábuas soltas.

- Realizar revisão do piso de madeira, eliminando as irregularidades, fendas e peças soltas.
- Realizar limpeza das pichações sobre as pinturas rupestres, por técnico especializado.
- Substituição das correntes de isolamento da grupa, procurando uma solução mais adequada, tanto quanto a funcionalidade quanto à estética.

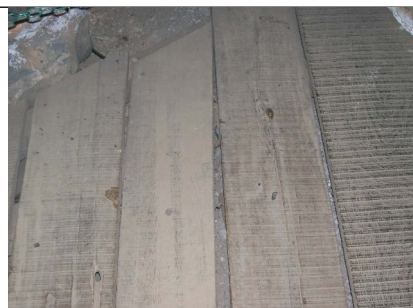
Figura 41 – Fendas entre as tábuas.

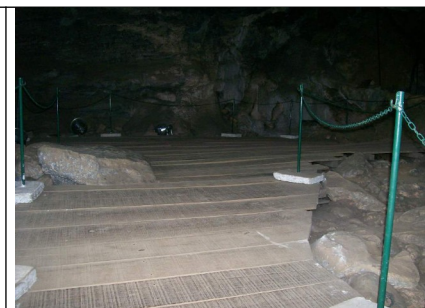
Figura 42 – Deck de madeira e isolamento com correntes.

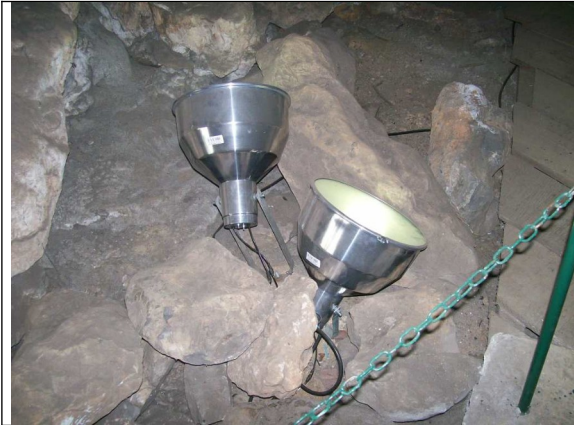
As luminárias são grandes e visíveis, o que descaracteriza o ambiente rústico das cavernas. Algumas delas estão fixadas diretamente sobre o piso de madeira, o que pode causar queimaduras e acidentes. A luz incide diretamente sobre as figuras, o que propicia a proliferação de musgos que deterioram as figuras rupestres. Além disso, há ofuscamento na visão dos visitantes, causado pelas luminárias inadequadas para o local

Figura 43 – Luminárias aparentes e de grande dimensão.

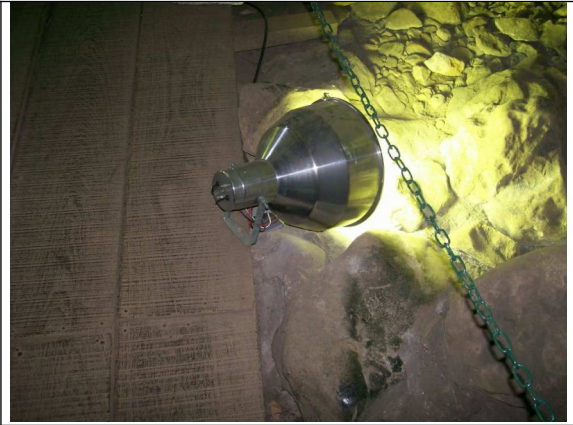
Figura 44 – Luminária instalada no deck de madeira.

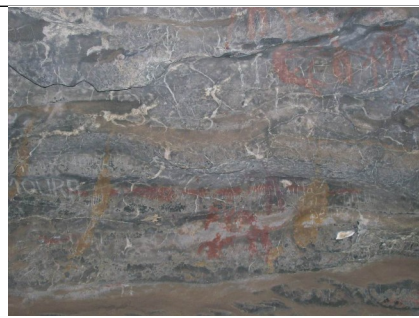
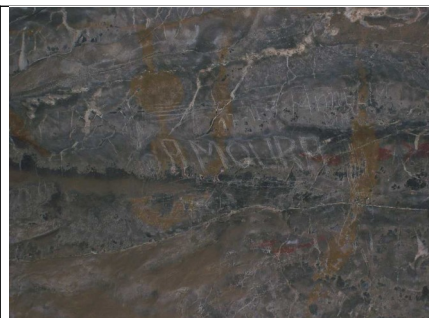
Foram verificadas ações de vandalismo no interior da cavidade, com inscrições nas rochas sobre as pinturas rupestres. Acredita-se que este fato se dá devido à falta de uma fiscalização mais efetiva, que poderia ser resolvida com a contratação de um porteiro, durante todo o horário de visitação. Foi verificada também a presença de bastante poeira e poluição nas rochas, proveniente da estrada, que fica bem próxima à gruta e das mineradoras existentes na região.

Figuras 45 e 46 – Inscrições nas pedras – vandalismo.

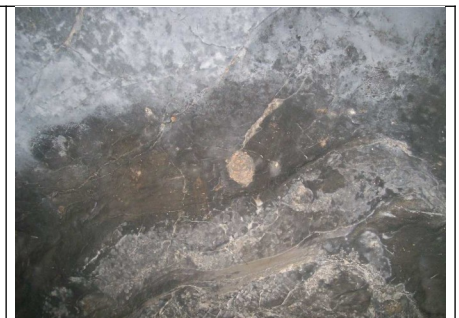
Figura 47 – Sujeira e poluição nas pedras.
