LAUDO TÉCNICO N ° 12/ 2017

IC MPMG 0672.08.000035-5
PAAF 0024.17.006324-2

- 1. Assunto:** Verificar as condições de infraestrutura do Monumento Natural Estadual Gruta Rei do Mato.
- 2. Município:** Sete Lagoas
- 3. Contextualização:**

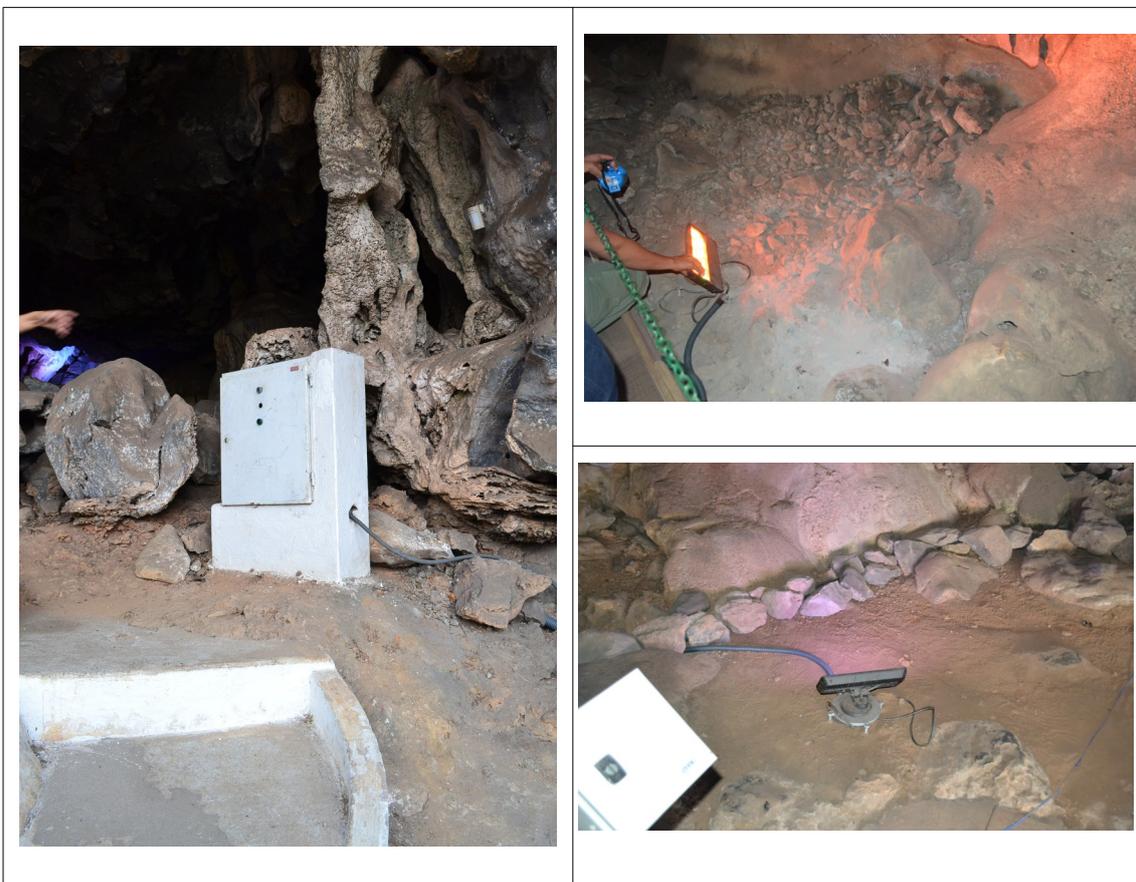
Verificou-se na entrada da Grutinha a existência de um quadro de distribuição energia elétrica. Segundo a gerente, com a implantação da nova iluminação este equipamento será desativado e a ideia é que ele se torne suporte para um painel ilustrativo sobre a gruta em questão.

A nova fiação elétrica já havia sido implantada, embutida em eletrodutos (mangueiras), eliminando muitos fios aparentes que interferiam negativamente na ambiência da gruta. Está sendo aguardada a chegada das novas lâmpadas de LED para troca das que estão atualmente implantadas.

Figuras 1, 2 e 3- Painel de alvenaria e fiação embutida em eletrodutos na Grutinha.

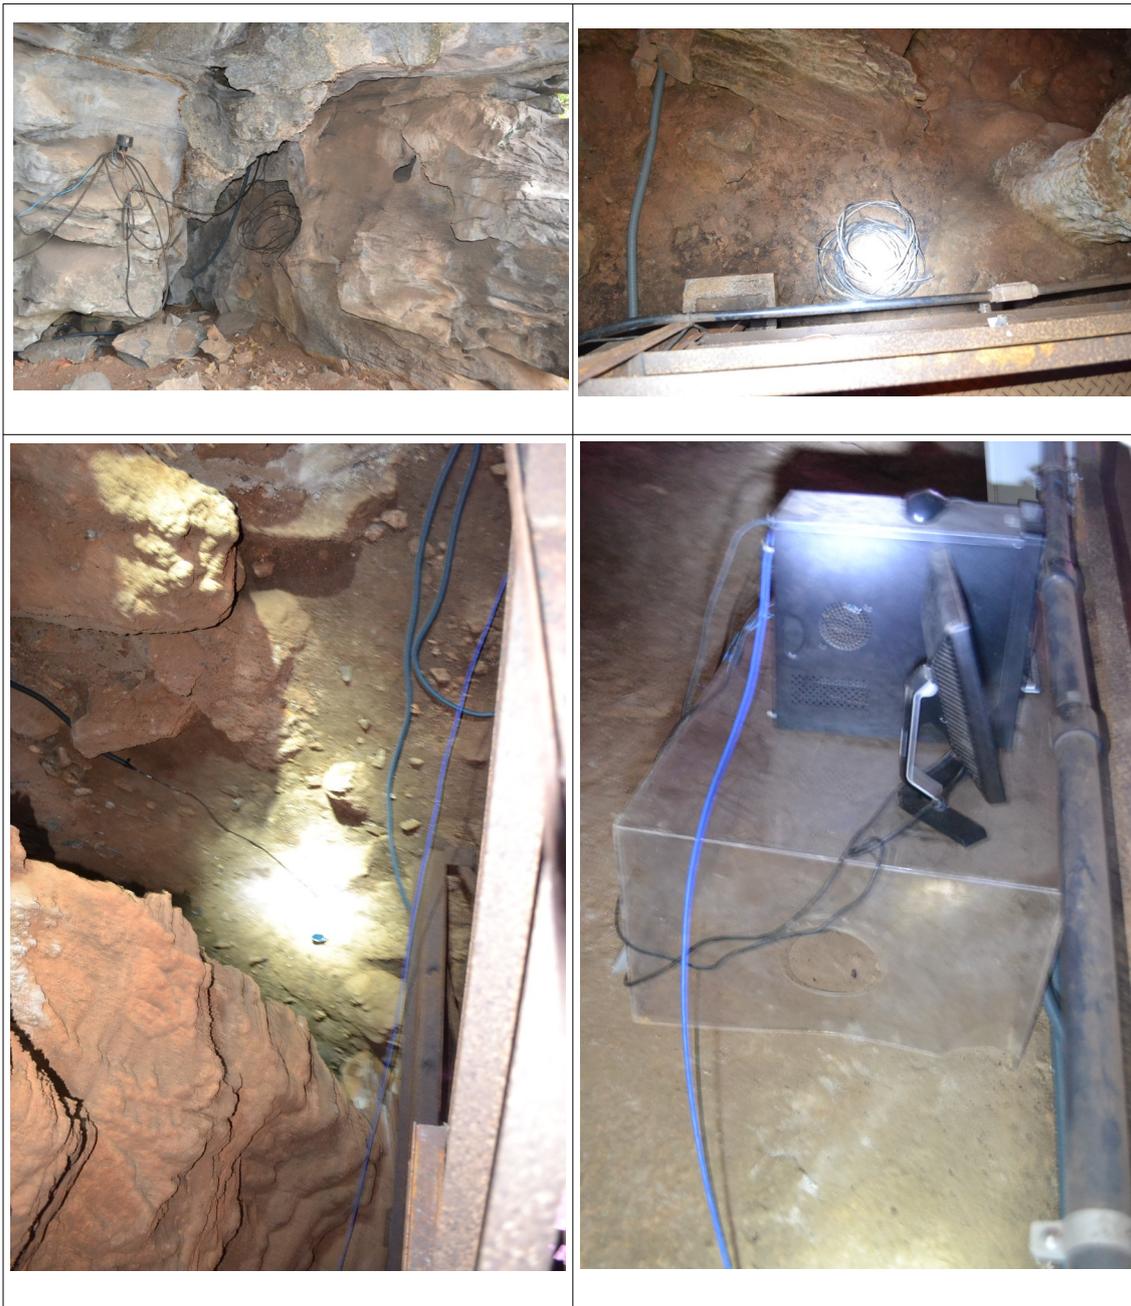
Na Gruta Rei do Mato, também foram verificados trabalhos para troca da iluminação. Embora a nova fiação elétrica tenha sido embutida em eletrodutos, restavam alguns fios e equipamentos remanescentes do antigo sistema. Segundo gerente da unidade de conservação, os fios expostos serão retirados a partir da implantação das novas lâmpadas.

Figuras 4, 5, 6 e 7- Antigo sistema de iluminação, com presença de fios aparentes e computador na Gruta do Rei Mato.

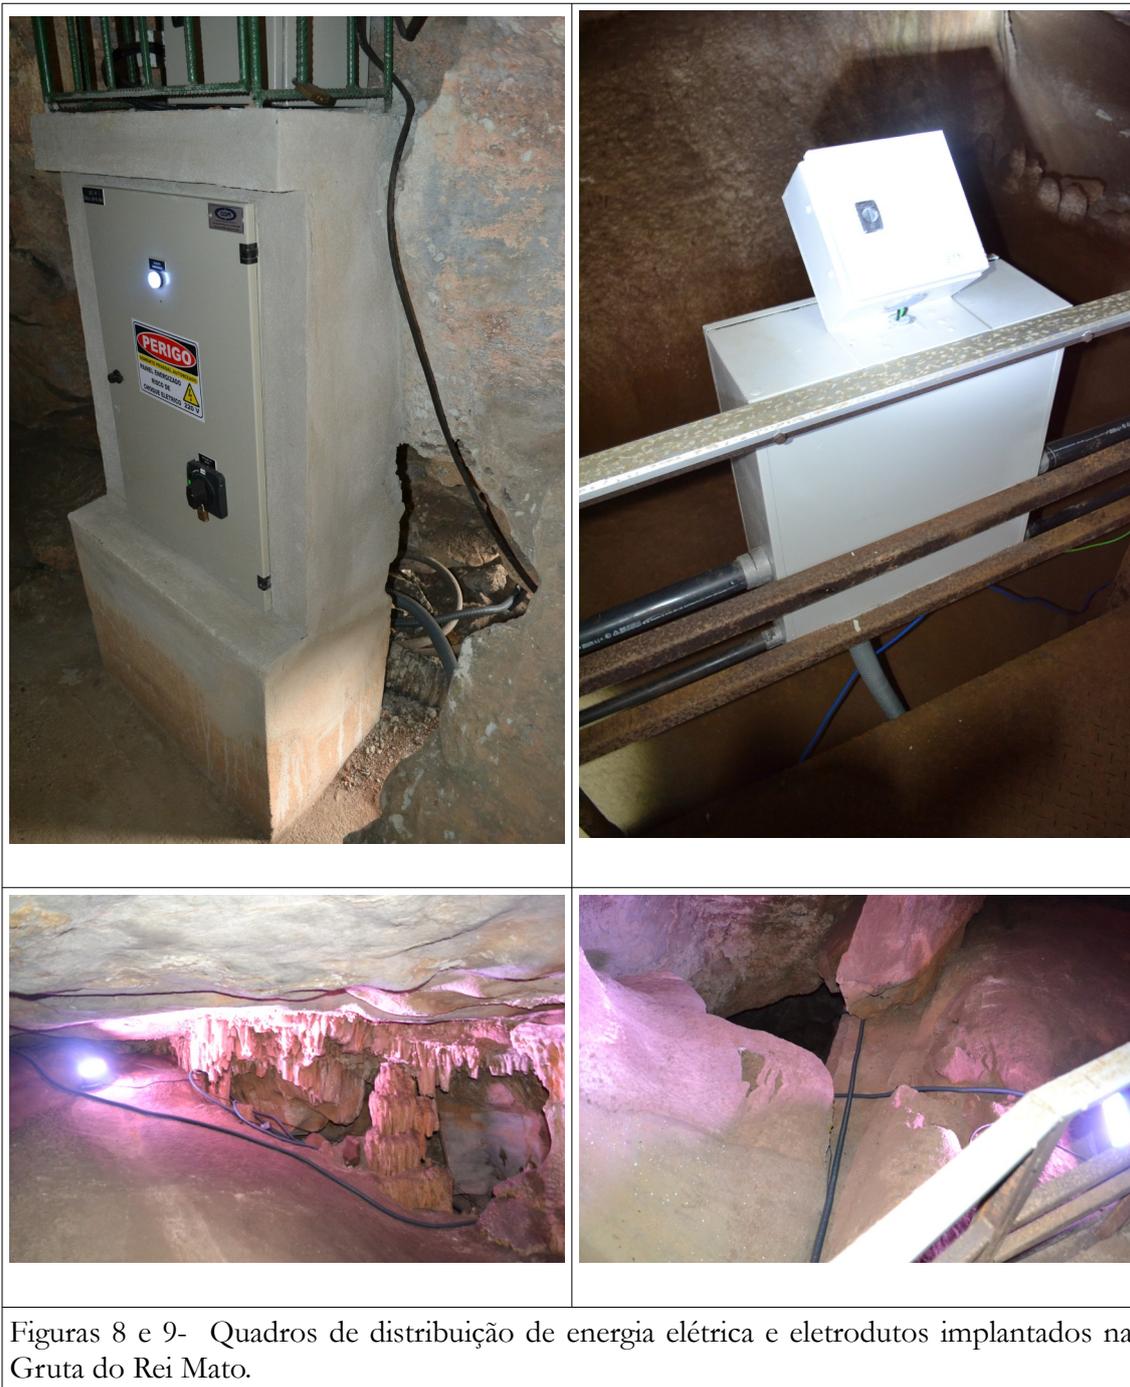
Figuras 8 e 9- Quadros de distribuição de energia elétrica e eletrodutos implantados na Gruta do Rei Mato.

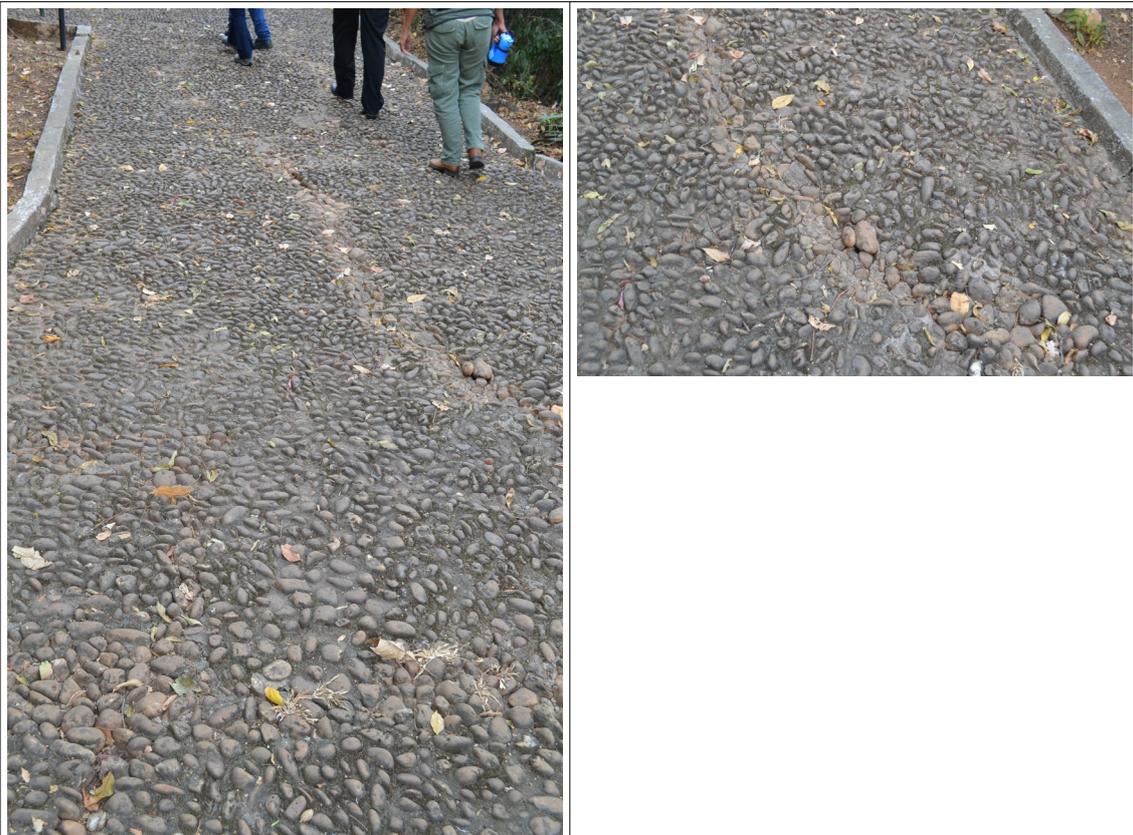
O acesso às grutas se dá através de um caminho largo, revestido de pedras tipo seixo rolado. O início do trajeto é feito em terreno plano, mas há uma subida bastante íngreme até a chegada às grutas. Embora tenha se verificado a presença de algumas pedras soltas e algumas lacunas preenchidas por concreto, o estado de conservação do piso de seixo rolado pode ser considerado bom. Verificou-se que sua manutenção é realizada e forma constante.

Figuras 10 e 11- Caminho de seixo rolado que dá acesso às grutas.

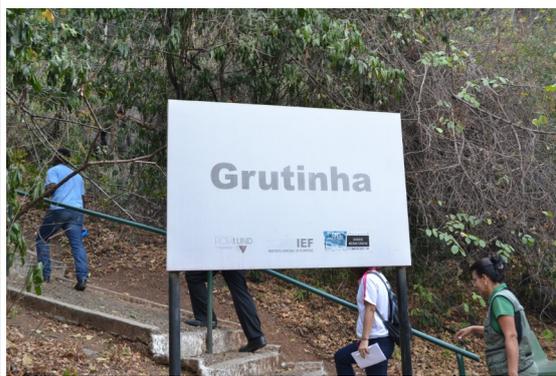
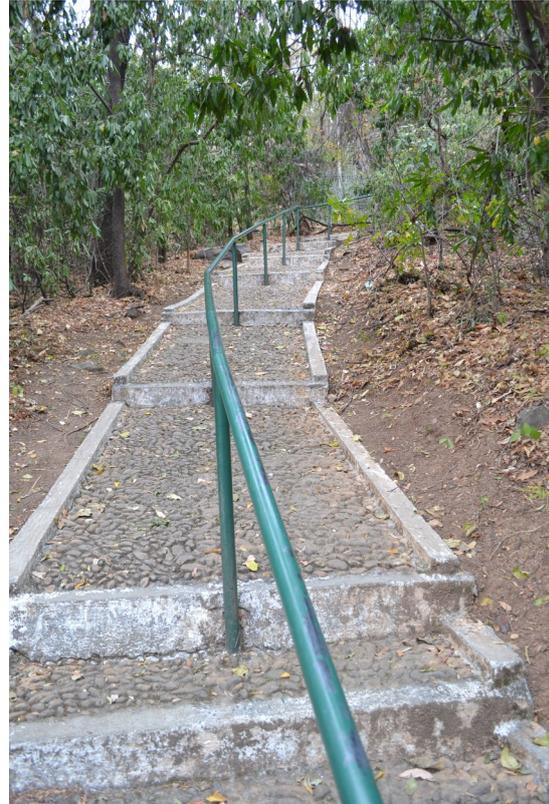
O acesso a Grutinha fica à esquerda deste caminho de seixo rolado e se dá por rampa conjugada com escada, bastante íngreme e com corrimão central que também está em bom estado de conservação.

Figuras 12 e 13- Rampa conjugada com escada que dá acesso à Grutinha.

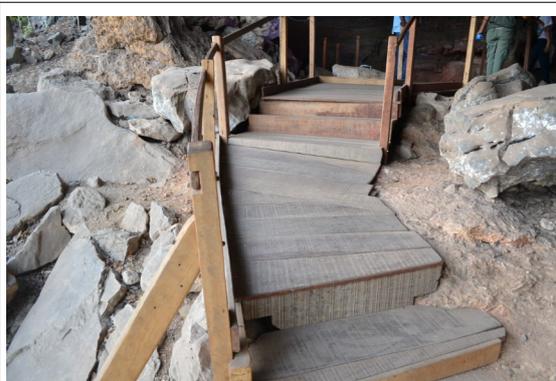
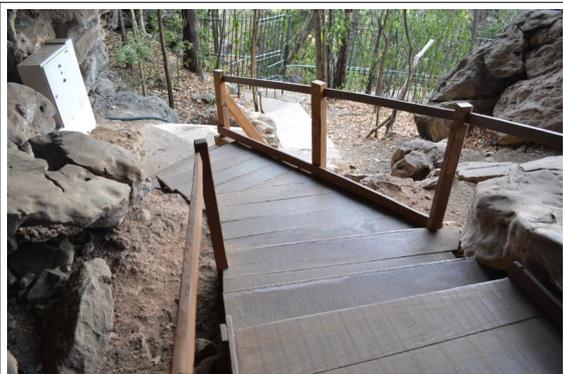
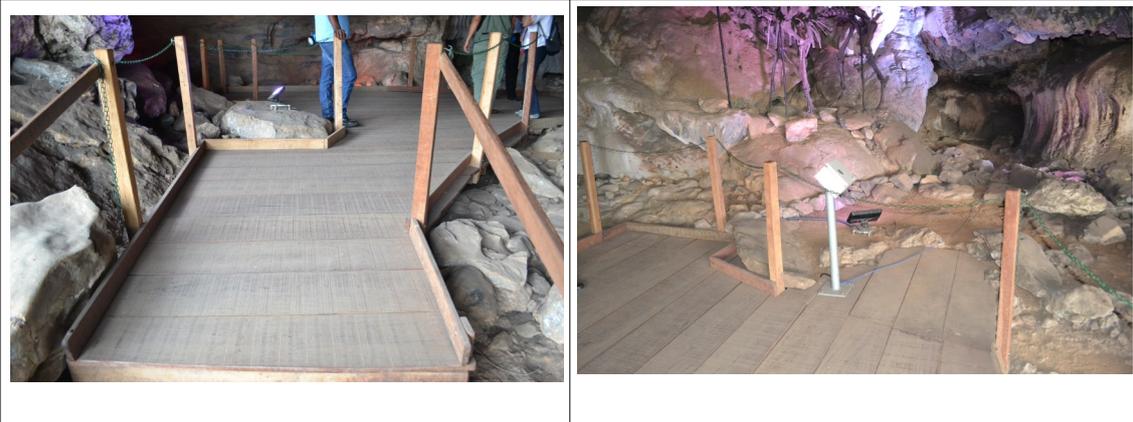
Internamente na Grutinha, verificou-se que o piso de madeira foi recentemente trocado, tendo sido instalados corrimãos de madeira próximos à entrada da cavidade. Mais ao fundo, próximo ao painel de pinturas rupestres, já se verifica o uso de correntes.

Figuras 14, 15, 16 e 17- Piso de madeira da Grutinha, além de corrimãos de madeiras na entrada e uso de correntes mais ao fundo.

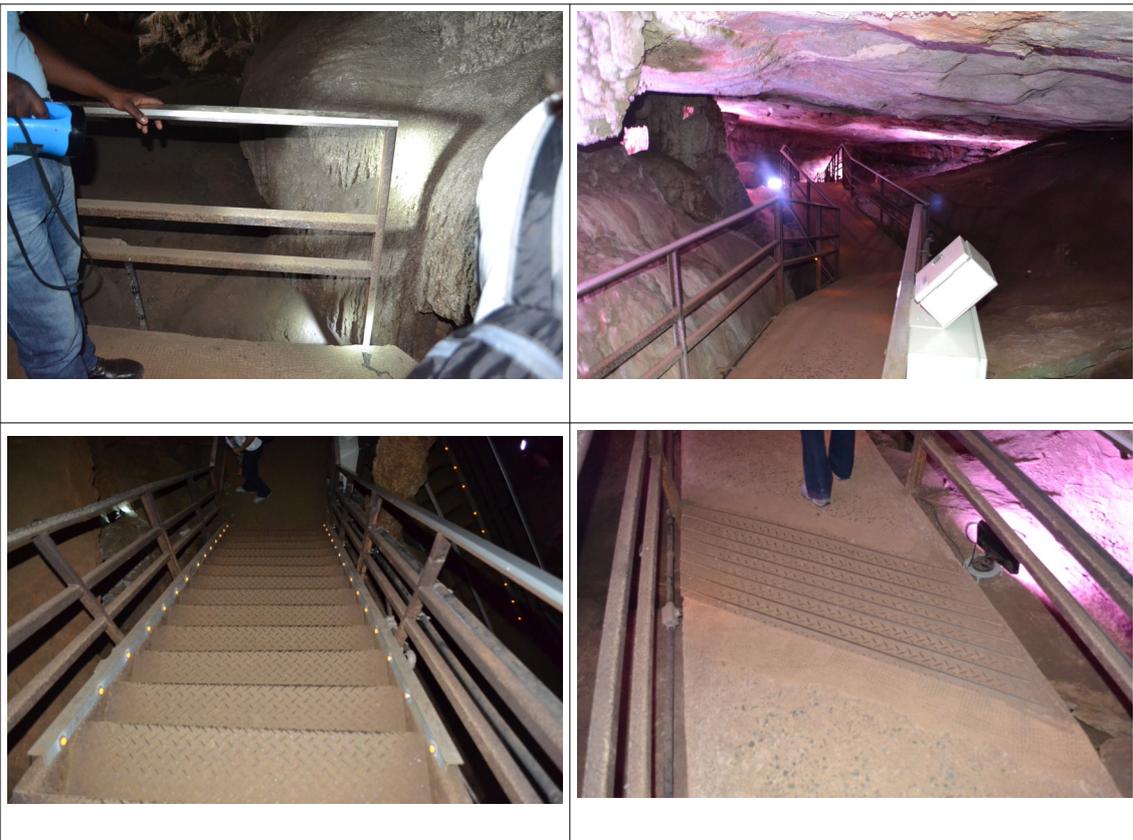
Na Gruta Rei do Mato, há passarelas, escadas, guarda-corpos e corrimãos. O uso de estrutura metálica predomina na maior parte do percurso, mas em alguns trechos foram construídas passarelas de concreto. Devido à elevada umidade no interior da gruta, verificou-se oxidação do metal em vários trechos das estruturas.

Figuras 18, 19, 20 e 21- Passarelas, escadas, guarda-corpos e corrimãos existentes na Gruta Rei do Mato.

Os caminhos, trilhas, passarelas, escadas, corrimãos e guarda-corpos, estruturas indispensáveis à visitação, encontram-se, de modo geral, em bom estado de conservação. Ressalta-se que a alta umidade dos ambientes cavernícolas exige manutenção constante das estruturas metálicas que ficam muito suscetíveis à oxidação. Seria interessante que se pensasse na realização de pintura antioxidante.

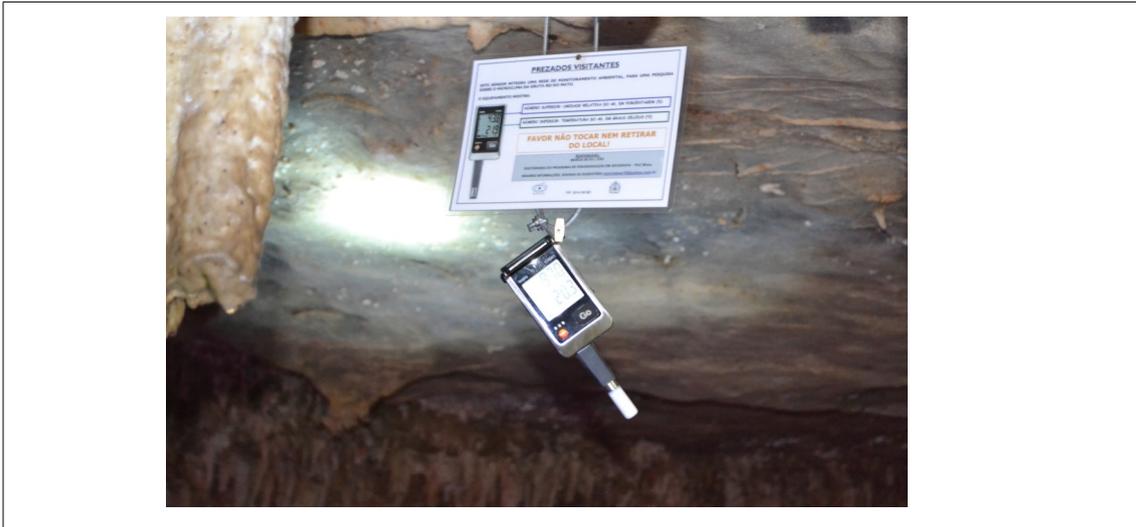
É importante destacar que foi verificada a presença de termo higrômetros, aparelhos que registram a temperatura e a umidade, implantados em, pelo menos, dois pontos, no interior da Gruta Rei do Mato. Verificou-se nestes aparelhos que a UR é acima de 95%, sendo assim, seria interessante que se pensasse na realização de pintura antioxidante nas estruturas metálicas.

Figura 22- Termo higrômetro instalado no interior da Gruta Rei do Mato.

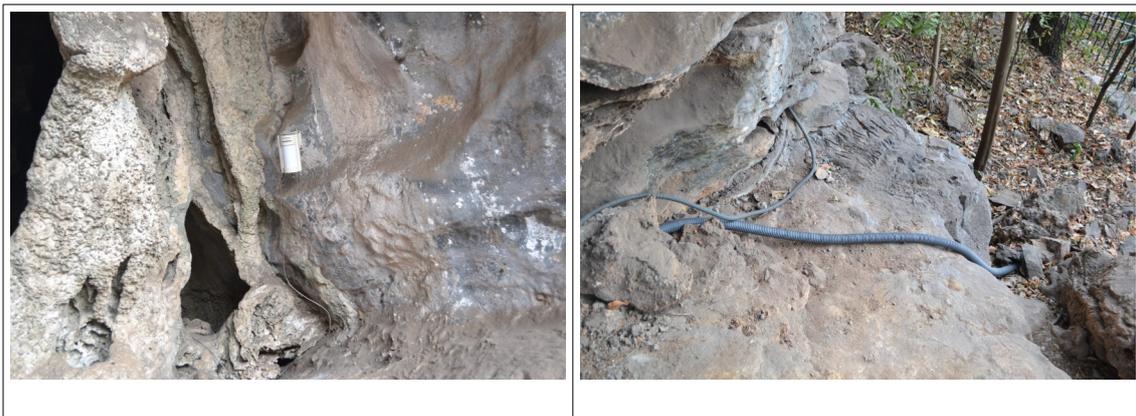
Como as grutas do Monumento Natural Estadual Gruta Rei do Mato ficam próximas à rodovia BR-040 e a empresas mineradoras, as formações rochosas e as pinturas rupestres são muito impactadas pela poeira e fuligem. Verificou-se em alguns pontos o escurecimento das rochas.

Figuras 23 e 24- Presença de poeira e fuligem na Grutinha.

A poeira e a fuligem decorrentes da rodovia BR-040 e do funcionamento de empresas mineradoras, localizadas no entorno da unidade de conservação, podem ser consideradas como graves problemas para os quais ainda devem ser estudadas propostas para mitigação/compensação dos danos causados ao patrimônio espeleológico do Monumento Natural Gruta Rei do Mato.

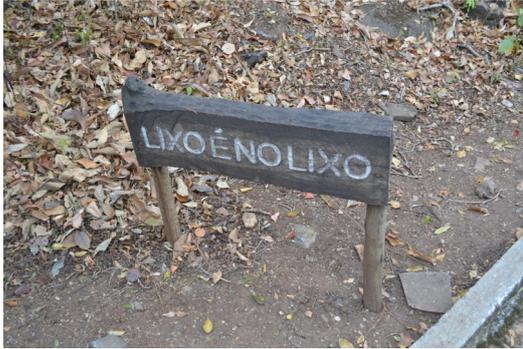
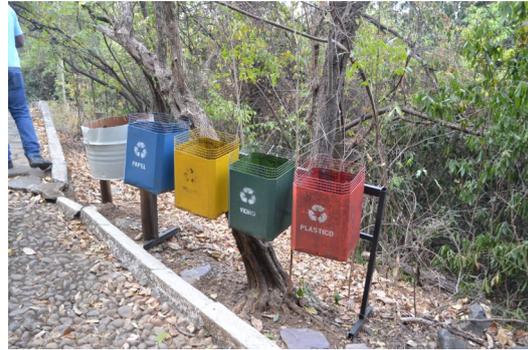
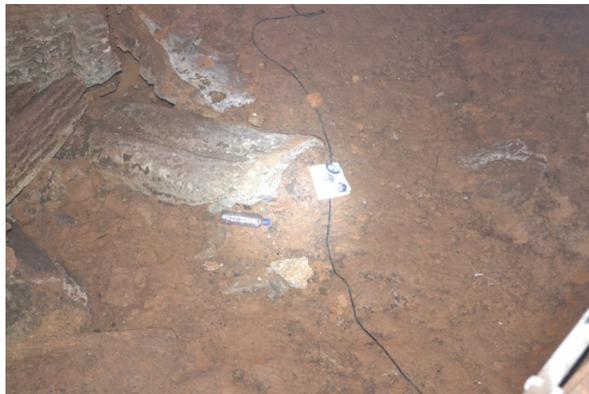
Quanto ao lixo, é importante destacar a existência sinalização indicativa e da presença de lixeiras nas trilhas, onde praticamente não se verificou deposição de lixo. No interior da Gruta Rei do Mato, verificou-se de forma pontual, uma garrafa plástica e um *folder* de visitação fora dos limites dos guarda-corpos. Acredita-se que este material possa ter caído de forma acidental durante a visitação.

Figuras 26, 27 e 28- Sinalização alertando sobre a deposição de lixo e presença de lixeiras na trilha de acesso às grutas. Na terceira imagem, garrafa e *folder* caídos fora dos guarda-corpos na Gruta Rei do Mato.

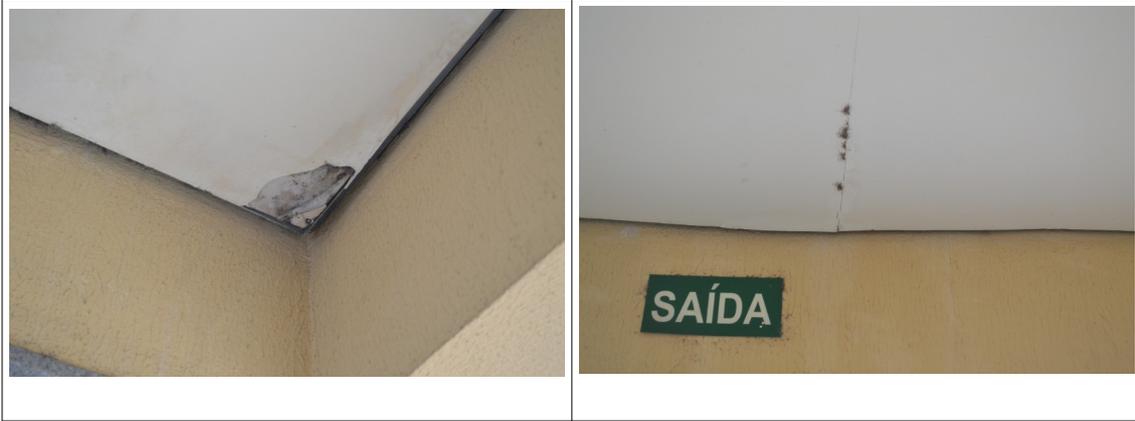
Na bilheteria, verificou-se manchas de infiltração e, segundo a gerente da unidade de conservação, a utilização do local fica comprometida nos períodos chuvosos.

Figuras 31 e 32- Manchas de infiltração na bilheteria do Monumento Natural Rei do Mato.

Neste sentido, também com relação ao receptivo turístico, o Monumento Natural Gruta Rei do Mato passou por importantes melhorias, visando a um atendimento mais adequado ao visitante. A edificação onde funciona a bilheteria apresenta patologias que deve ser urgentemente sanadas.

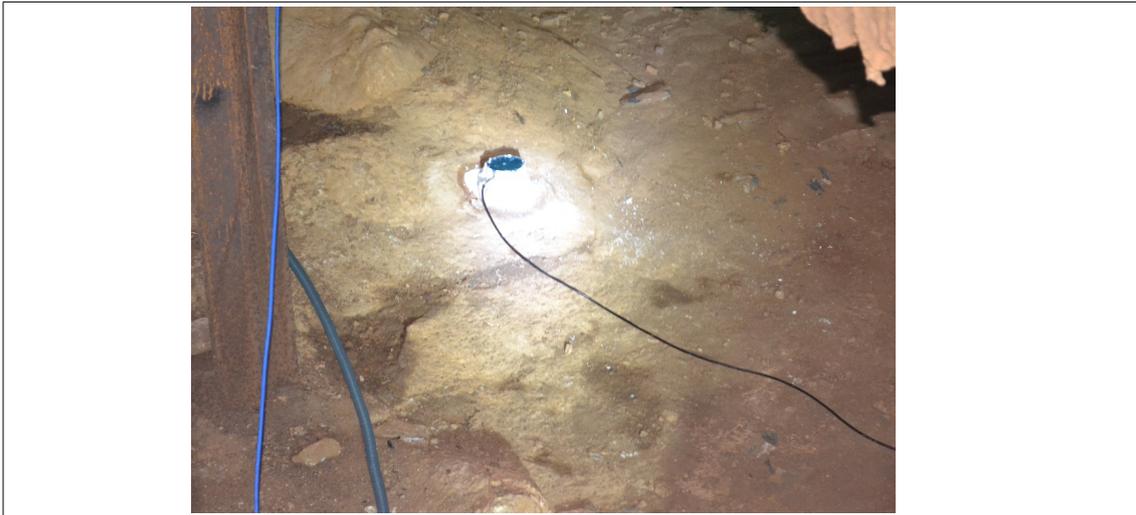
No interior da Gruta a Gruta Rei do Mato verificou-se a presença de um sísmógrafo implantado para monitorar as vibrações decorrentes das detonações realizadas por uma empresa mineradora localizada próxima à unidade de conservação.

Segundo a gerente do Monumento Natural, o equipamento foi instalado em ponto definido pelo CECAV. Os dados coletados são captados diretamente pela empresa, que implantou uma espécie de central de monitoramento, e a partir deles são produzidos relatórios periódicos. Semanalmente é feito acompanhamento pessoal do equipamento por um funcionário da empresa.

Figura 35- Sismógrafo instalado na Gruta Rei do Mato.
