NOTA TÉCNICA N ° 35/2020

Ref: PAAF 0024.16.016733-4

1. **Objeto:** Igreja Matriz Sagrada Família.
2. **Endereço:** Praça Cônego Zeferino Avelar
3. **Município:** Três Corações
4. **Proteção :** Tombamento Municipal - Decreto n° 77694 de 11/11/1994.
5. **Objetivo:** Análise obra de intervenção.
6. **Considerações Preliminares:**

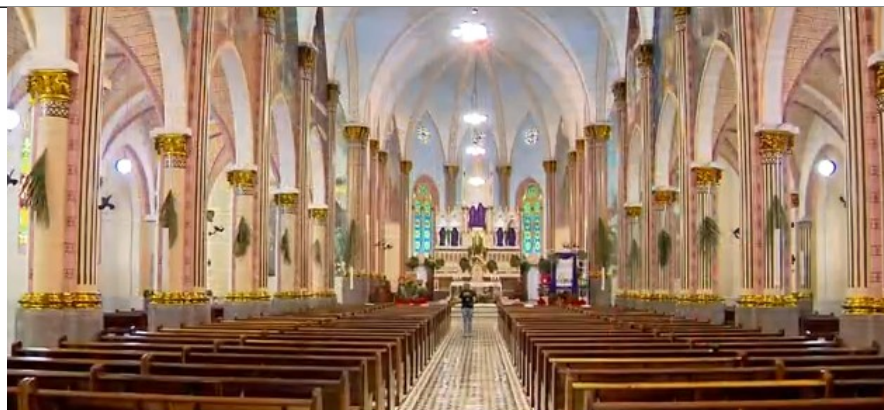
Figura 01 – Vista geral da igreja.

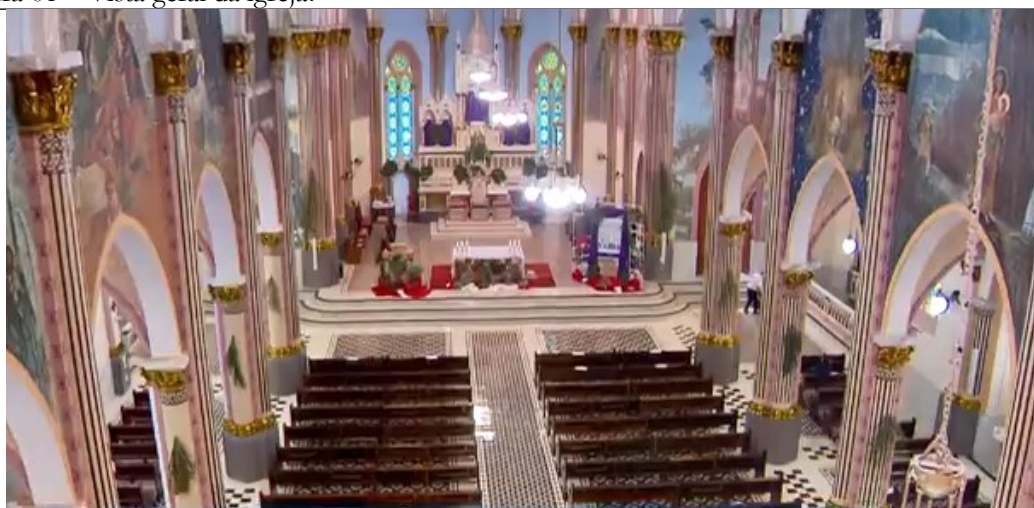
Figura 02 – Vista da igreja a partir do coro.

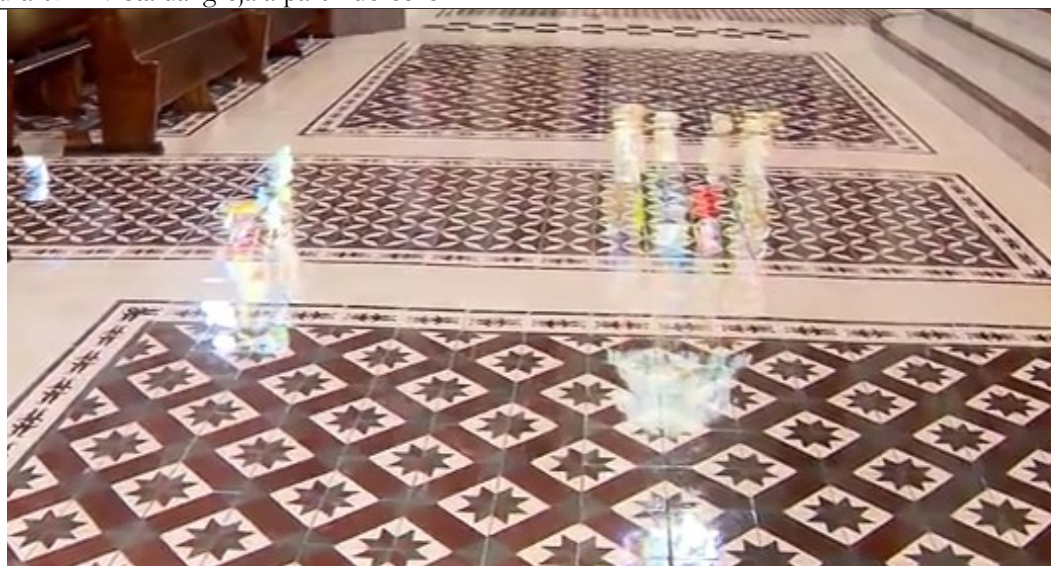
| Relatório de Visita Técnica nº 01/2015 e Conclusão Nota Técnica nº 73/2017 | Informações apuradas nas diligências | Análise e Recomendações |
|--|---|---|
| <p>Manutenção do piso em ladrilhos hidráulicos, preservando os modelos, desenhos, cores e com assentamento seguindo a paginação original. Antes do assentamento do piso, solucionar os problemas de umidade ascendente e realizar o nivelamento do contrapiso. Deve-se manter a junção entre os tapetes em ladrilhos hidráulicos lisos, conforme aprovado pelo COPMPAC através do Parecer nº 08/2017. Não é recomendada a utilização de granito entre os ladrilhos devido a diferença de texturas e acabamentos entre os materiais, o que descaracterizará o bem cultural.</p> | <p>Assentamento de novos ladrilhos hidráulicos, em modelos idênticos ao original, com aplicação de resina para proteção. Foram instalados ladrilhos hidráulicos lisos entre os tapetes de ladrilho.</p> <p>O Padre Alex informou que em alguns trechos tem percebido escurecimento da resina e foi orientado a acompanhar e, caso necessário, informar aos órgãos responsáveis.</p> | <p>As recomendações deste Setor Técnico foram acatadas.</p> <p>Entretanto, o escurecimento da resina relatado pelo Padre Alex deverá ser acompanhado de perto pelo COMPAC. Caso ocorra o escurecimento em novos trechos, a causa (utilização de resina inadequada, limpeza com produtos abrasivos, umidade na base, etc) deverá ser apurada. Neste sentido, ressaltamos que a Nota Técnica nº 139/2012 deste Setor Técnico detalhou como deveria ser todo o processo de remoção e assentamento dos ladrilhos hidráulicos.</p> |

Figura 03 – Piso foi trocado mantendo preservando os desenhos originais.

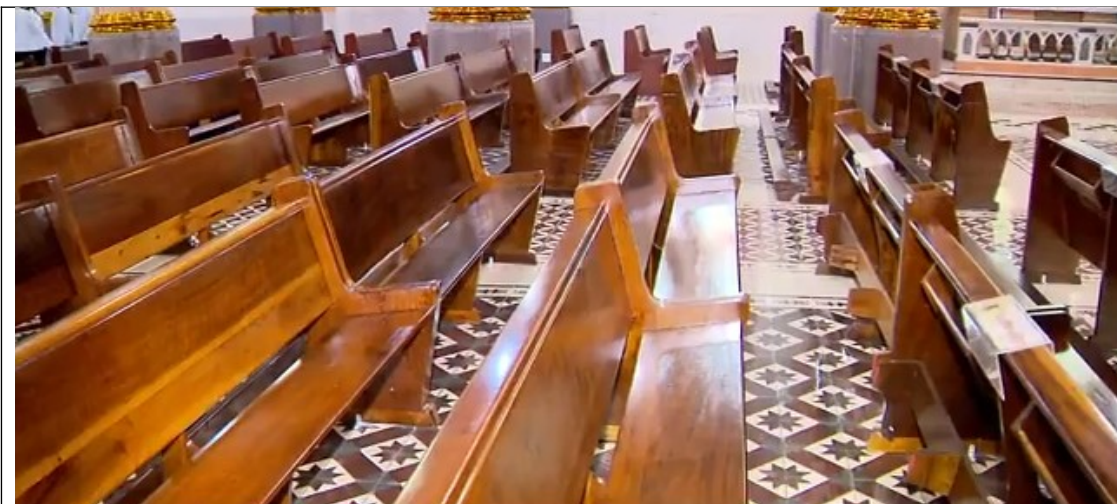
Figura 04 – Bancos restaurados.

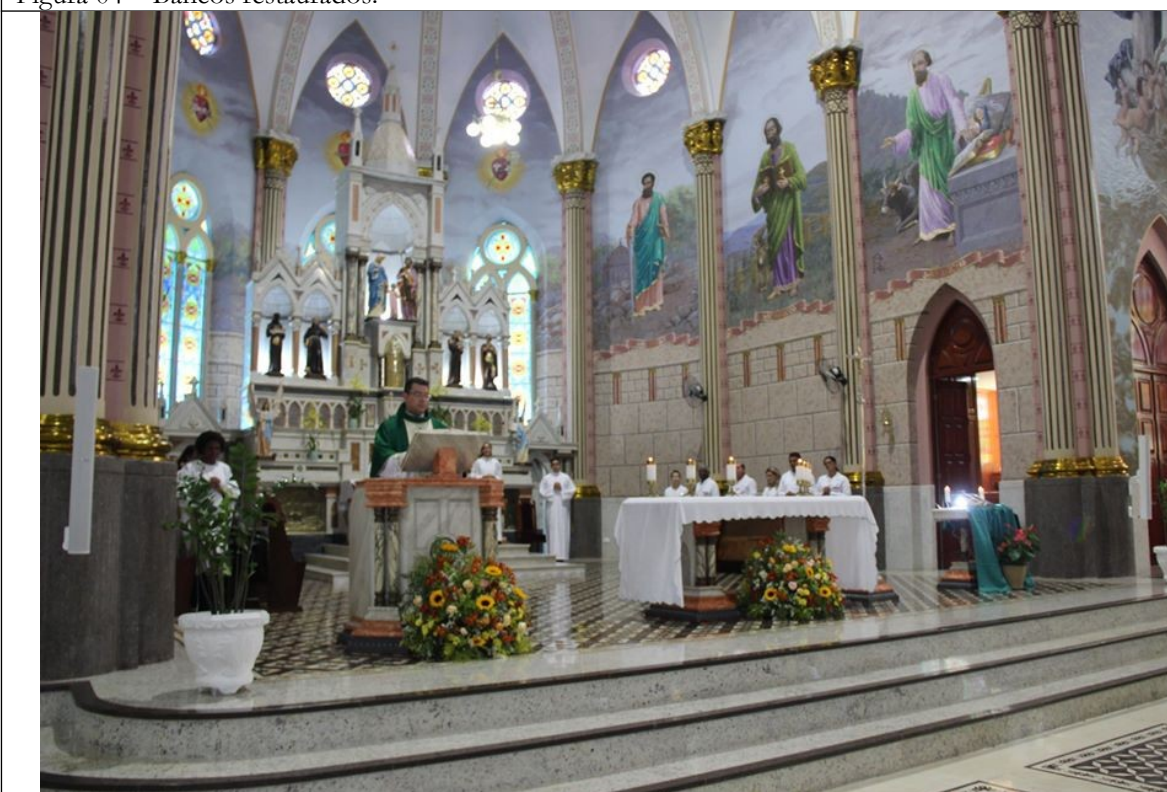
| Devido a uma recomendação da Igreja de aproximar os fiéis do altar, os guarda corpos existentes (que são móveis) poderão ser deslocados para os altares laterais e o piso do presbitério foi adequado conforme o Concílio de 66, se aproximando dos fiéis. Deverão ser mantidos o tipo de pavimentação e acabamentos existentes. | Obra realizada conforme acordado. | Atendido |

Figura 05 - Vista do altar

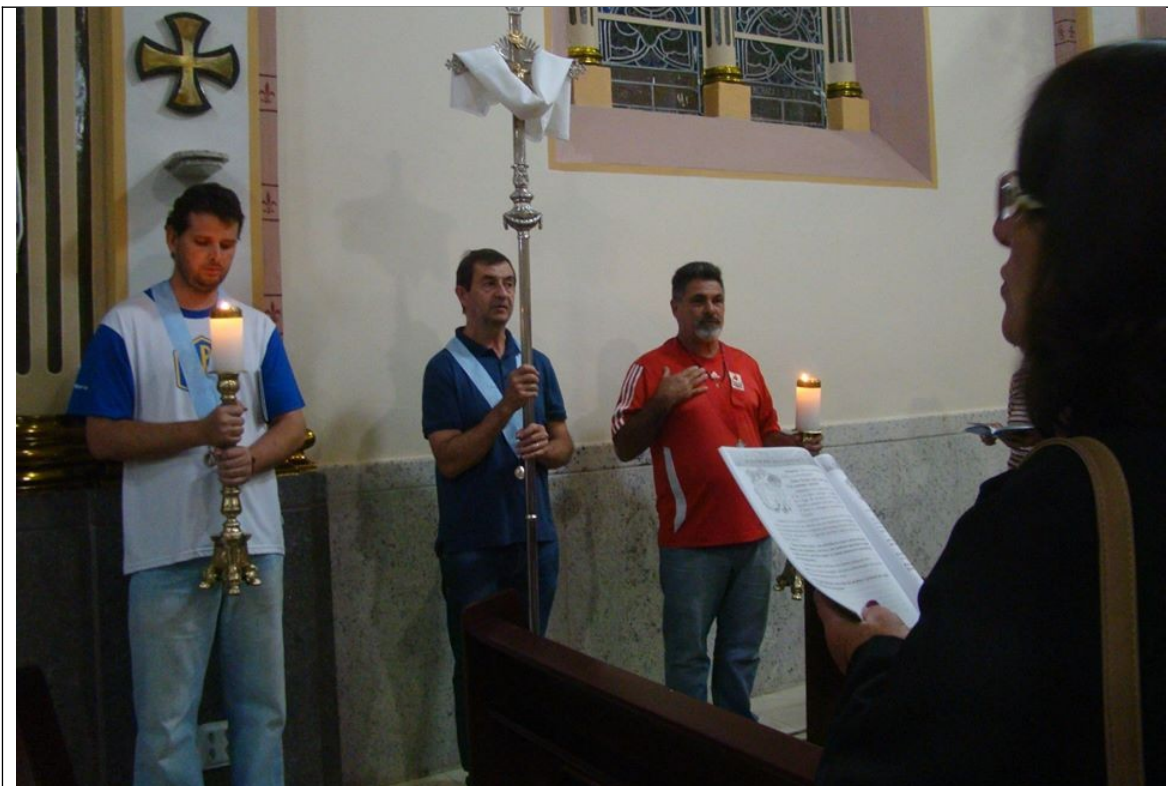
| <p>Devido ao costume dos fiéis que ficam em pé e apoiarem os pés nas paredes, e objetivando a proteção destas da sujeira, foi acordada a instalação de barrado nas paredes, utilizando granito claro e sem brilho, sem a presença de ornatos e detalhes. O acabamento do encontro deste barrado com o piso será feito utilizando moldura estreita do mesmo granito claro.</p> | <p>O barrado foi assentado conforme recomendado.</p> | <p>Atendido.</p> |

Figura 06 – Detalhe do barrado instalado nas alvenarias laterais.

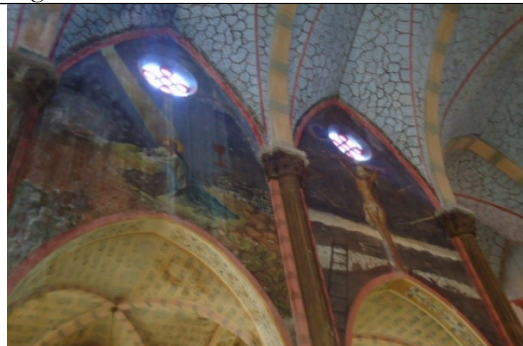
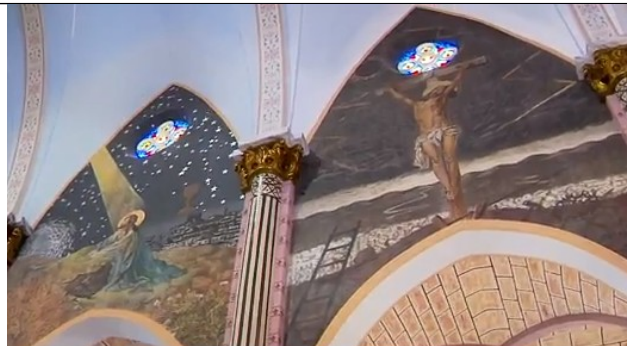
| <p>As pinturas de Pedro Zogbi deverão ser preservadas e restauradas por profissional habilitado, ou seja, conservador restaurador, com desejável experiência em restauração de pinturas. A manutenção das demais pinturas deverá ser avaliada pela arquiteta, conselho e demais envolvidos, inclusive a comunidade usuária do espaço.</p> | <p>A restauração dos afrescos maiores e dos quadros da via sacra foram finalizadas. Os afrescos menores ainda se encontram em processo de recuperação. Ainda é necessário recuperar a pintura de algumas colunas e detalhes de mármore do altar. Os serviços estão sendo realizados pelo artista plástico Micheli Tommaso Vanzetti, concomitantemente com o uso da igreja, e o contrato para realização dos serviços se estende até outubro do presente ano, devendo ser prorrogado até dezembro tendo em vista a paralisação temporária dos serviços devido ao COVID-2019. Segundo o Padre Alex, um pintor realizou alguns serviços como pintura de fita em colunas e pintura em estêncil que não tiveram bom resultado.</p> | <p>Conforme descrito em documentos técnicos elaborados por este Setor Técnico, apesar de toda a experiência do artista plástico Micheli Tommaso Vanzetti, este não possui a formação técnica nem foi acompanhado de conservador / restaurador, profissional que possui a formação e, portanto, o conhecimento técnico para restaurar pinturas. Neste sentido há parecer do COMPAC (n^{os} 05 e 07/2017) recomendando a elaboração de laudo de especialista. Felizmente, apesar disto, a recuperação das pinturas realizadas pelo mesmo foram consideradas satisfatórias. De qualquer forma, a permissão de que este profissional realizasse a recuperação das pinturas, colocou em risco a integridade das pinturas de Pedro Zogbi. Em relação à pintura em estêncil e das colunas, realizada por pintor, sem nenhuma formação,</p> |

Figuras 07 e 08 – Antes e depois da recuperação das pinturas.

| | | conforme relatado pelo Padre Alex, não foi realizada a contento. Recomenda-se a continuidade do restauro das pinturas parietais, seguindo o contrato firmado com o artista Michele, com necessário acompanhamento de restaurador / conservador, evitando-se desta forma, danos irreversíveis ao patrimônio cultural. Este mesmo profissional deverá apresentar soluções para corrigir os serviços realizados pelo pintor nas pinturas em estêncil e fitas das colunas. |

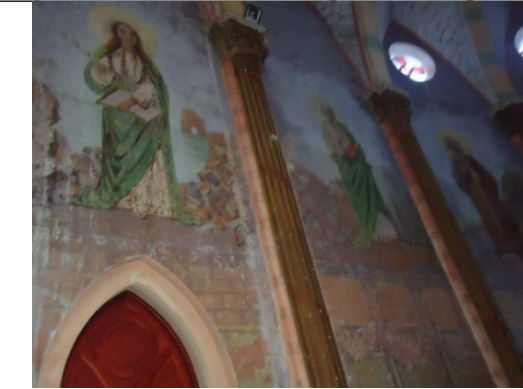
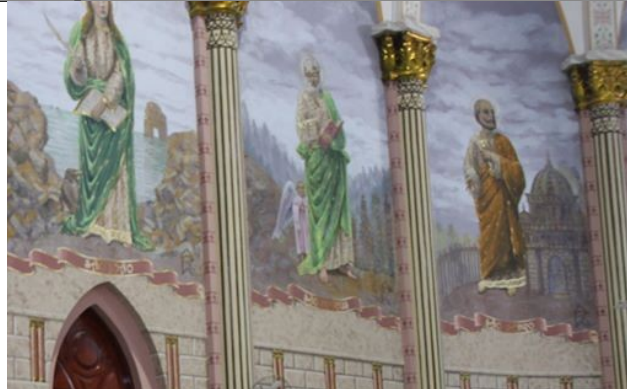
Figuras 09 e 10 - Antes e depois da recuperação das pinturas.
