**NOTA TÉCNICA nº 14/2010**

- I. **Identificação do bem cultural:** Edificação localizada à Avenida Raul Soares nº 96 – Casa Maestro João Ernesto.
- II. **Solicitante:** Dra Thais Lamim Leal Thomaz – Promotora de Justiça da Comarca de Ubá.
- III. **Objetivo:** Indicação de medidas de proteção à edificação.
- IV. **Município:** Ubá / MG.
- V. **Análise Técnica**

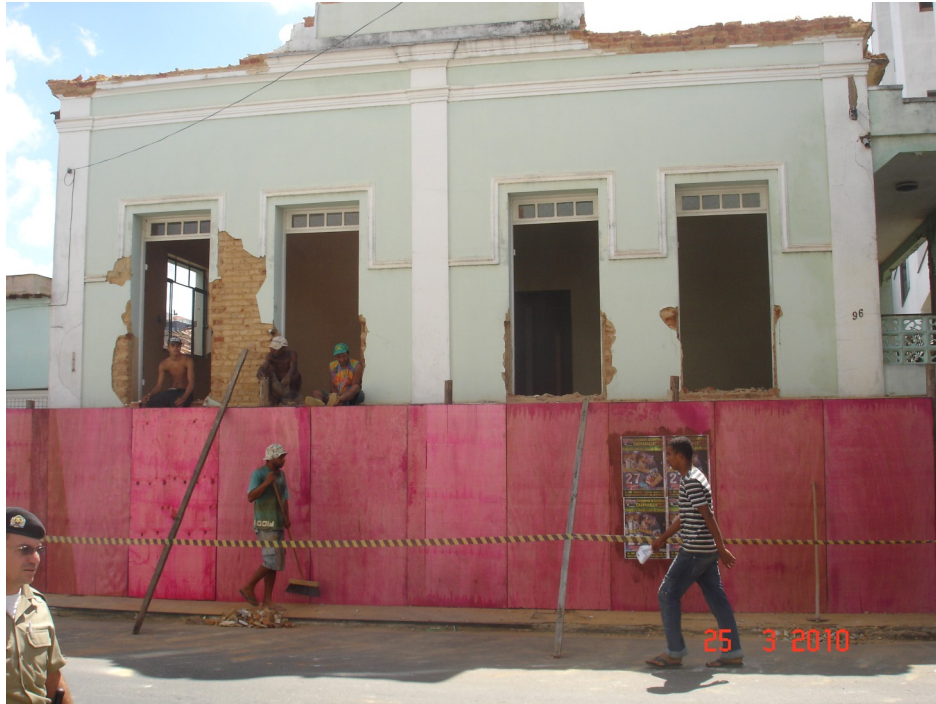
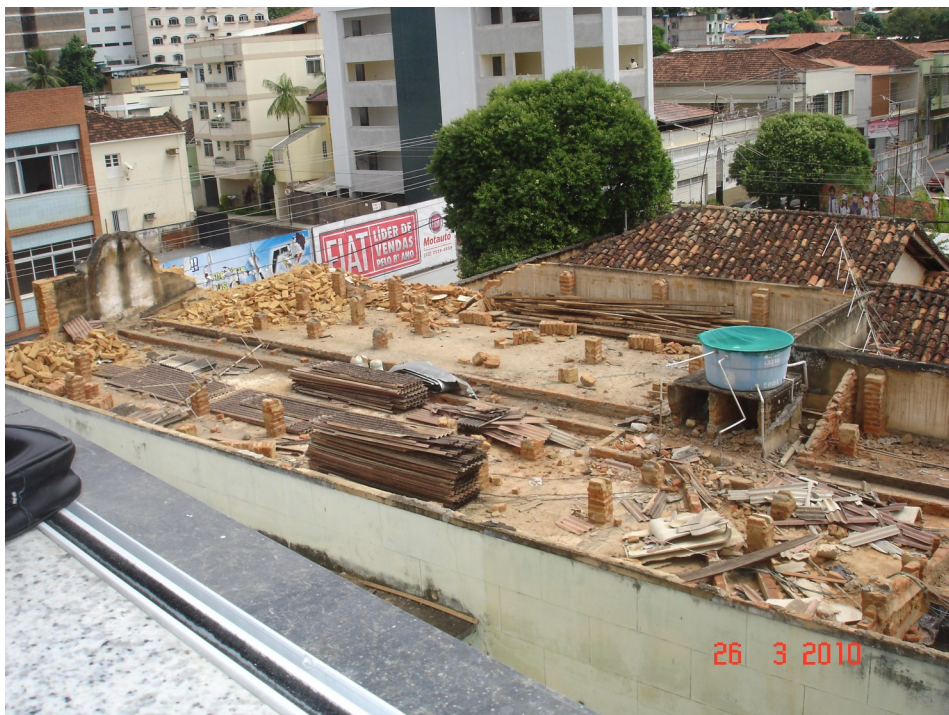
Verificou-se que foi iniciada a demolição do referido imóvel, com a retirada das esquadrias e do telhado e demolição parcial das platibandas frontal e laterais. Também foi demolido o trecho inferior às esquadrias da fachada frontal, que exerciam a função de guarda corpo.

Com a retirada do telhado e das esquadrias, o imóvel fica exposto às intempéries, podendo ocorrer danos ao imóvel. Por isto, sugere-se:

1 – Recolocação imediata do telhado ou, como medida preventiva, colocação de lona (não utilizar a lona preta devido a sua baixa resistência) sobre a laje de cobertura, com caimento direcionado aos fundos ou lateral do terreno,

2 – Recolocação das esquadrias ou, como medida preventiva, vedação dos vãos com madeirite ou alvenaria utilizando massa fraca, tomando os devidos cuidados para não danificar os elementos originais da edificação.
