NOTA TÉCNICA N ° 42/ 2019

PAAF n° 0024.18.019720-4

1. **Objeto:** Ruínas da Igreja de Bom Jesus de Matozinhos.
2. **Município:** Várzea das Palmas- Distrito de Barra do Guaicuí.
3. **Objetivo:** Analisar a proteção, defesa e estado de conservação do bem cultural, em razão de sua relevância cultural.
4. **Contextualização:**

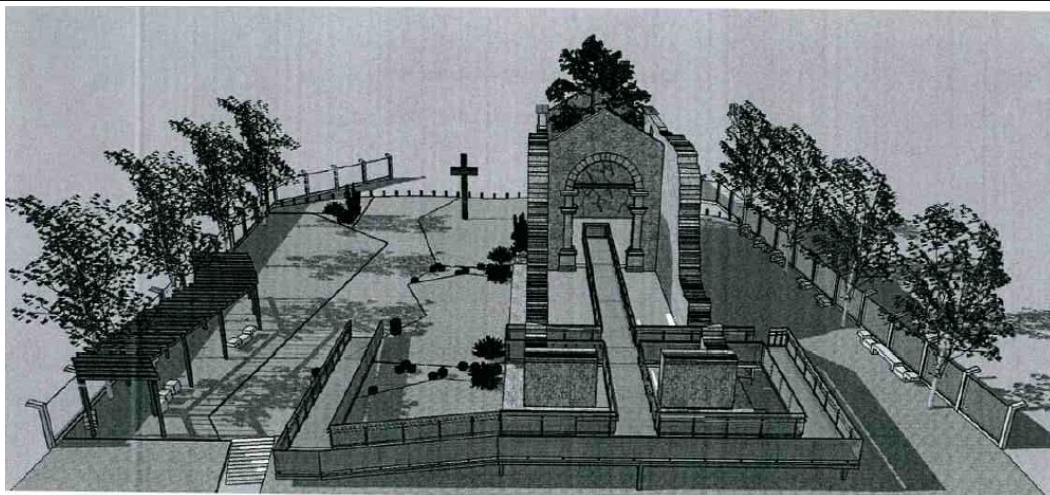
No entanto, o Projeto Executivo contradiz as medidas sugeridas pelo órgão de proteção no que diz respeito ao paisagismo simples, de modo a não competir com o bem cultural. Contrariando esta orientação, o projeto propõe a inserção de novos elementos no sítio histórico que impactam negativamente na ambiência das ruínas. A instalação da passarela metálica e da estrutura de pergolado, nas extensões propostas, tornam-se agressivas do ponto de vista da proteção do patrimônio cultural. O cercamento e a pavimentação propostos também se configuram em fatores descaracterizantes, bem como a proposta de instalação de vidro nas portas laterais do bem tombado. A proposta de sinalização interpretativa, com cinco placas, também pode ser considerada excessiva.

Figura 6- Proposta para as Ruínas da Igreja do Senhor Bom Jesus em Barra do Guaiçuí. Fonte: Projeto Executivo de Consolidação de Ruínas, Agenciamento Externo e Iluminação da Igreja Bom Jesus de Matozinhos, elaborado pela Civitas Arquitetura e Patrimônio, 2017.

Desta forma, considera-se que as propostas apresentadas no Projeto Executivo de Consolidação de Ruínas, Agenciamento Externo e Iluminação da Igreja Bom Jesus de Matozinhos poderiam ser simplificadas, no sentido da menor interferência possível na ambiência do sítio histórico e também da redução de custos para sua execução.
