LAUDO TÉCNICO nº 48/2013

No dia 12/03/2013 foi solicitada pelo Promotor Dr. Marcos Paulo de Souza Miranda, da Coordenadoria das Promotorias de Patrimônio Cultural, a realização de vistoria no prédio da antiga Escola Coração de Jesus, localizada no centro do Município de Vespasiano.

No dia 28/05/2013 foi realizada vistoria no local com o objetivo de averiguar o atual uso, estado de conservação do imóvel e a realização de intervenções descaracterizantes.

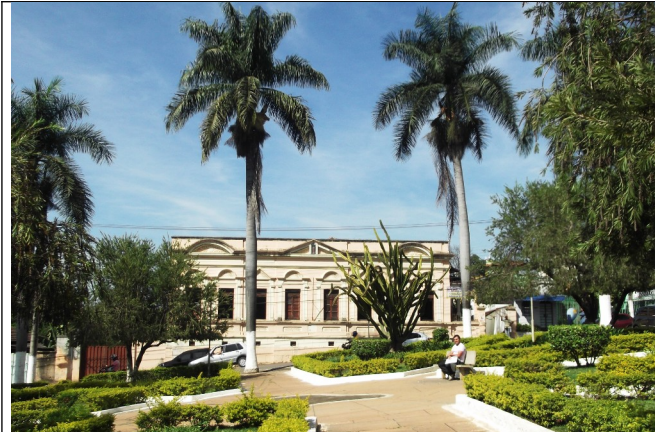
Figura 02 – Edifício visto a partir da Praça Professora Julia Chalita.

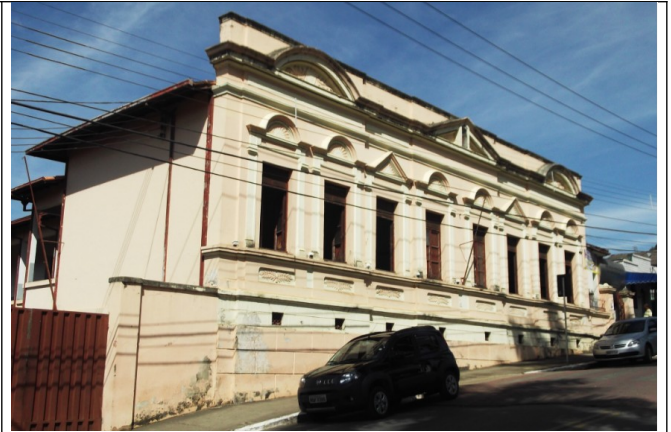
Figura 03 – Fachada principal

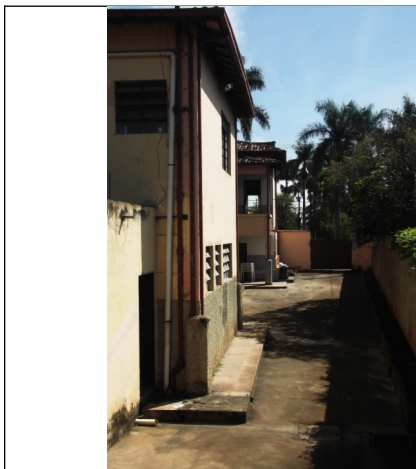
Figura 04 – Fachada lateral

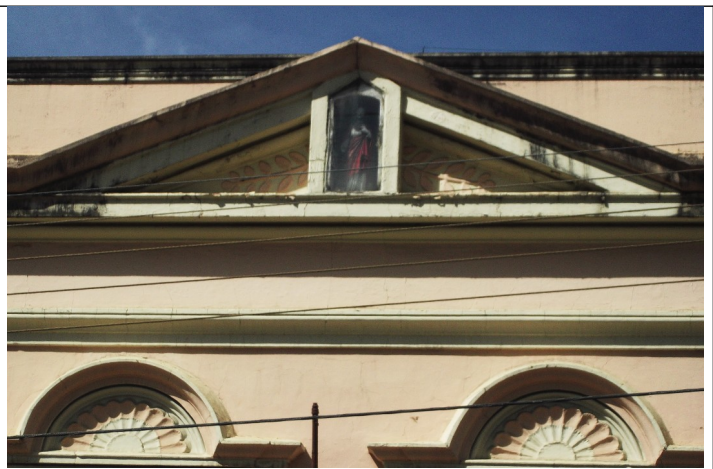
Figura 05 – Detalhe do frontão com nicho contendo imagem do Sagrado Coração de Jesus.

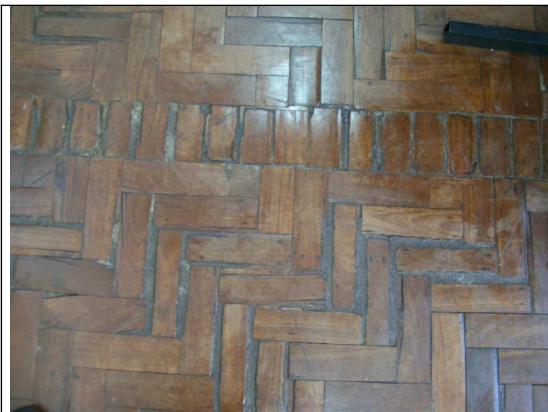
Figura 06 – Piso de tacos de madeira com partes preenchidas com massa.

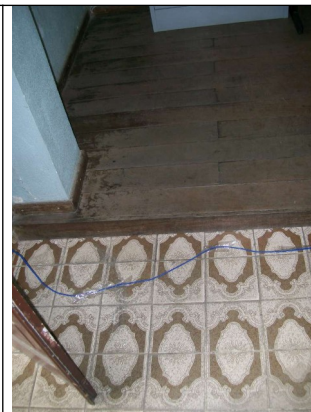
Figura 07 – Pisos em tabuado de madeira e cerâmica.

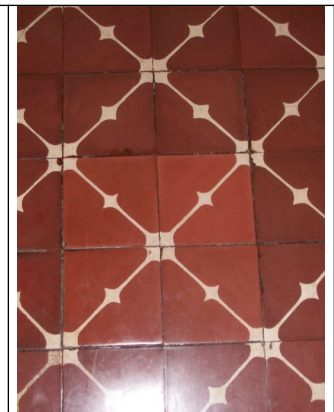
Figura 08 - Piso de ladrilho hidráulico nas circulações com partes recompostas.

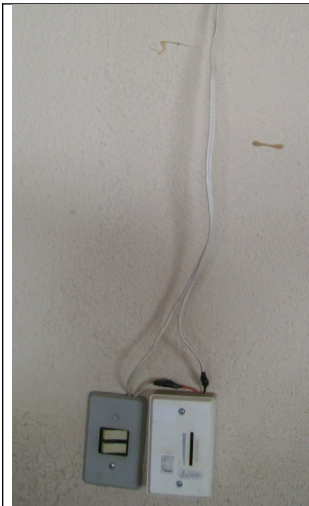
- Patologias nas coberturas, com telhas comprometidas pela umidade.
- Muita fiação elétrica aparente, especialmente cabeamento de rede de computadores, que além de descaracterizar a edificação, expõe a mesma a riscos de incêndios.
- Falta de portas em algumas cabines sanitárias.

Figura 09 – Instalações elétricas externas à alvenaria.

- 1 – Revisão geral das instalações elétricas,
- 2 – Revisão geral das instalações hidráulicas,
- 3 – Revisão geral da cobertura da edificação, com substituição dos materiais comprometidos.
- 4 – Elaboração de Projeto de Prevenção e Combate a Incêndio e Pânico e instalação dos equipamentos necessários.

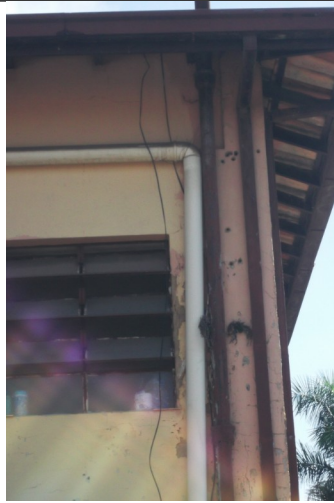
Figura 10 – Instalações hidráulicas externas à alvenaria.

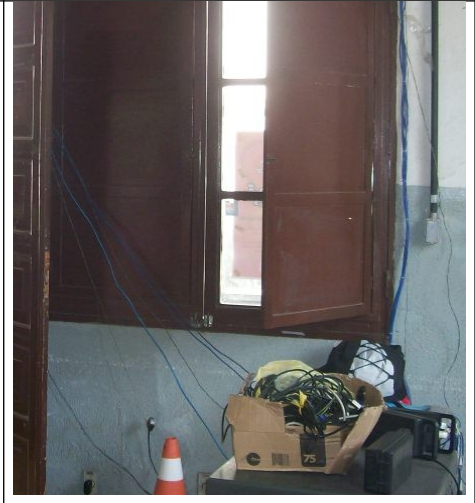
Figura 11 – Cabeamento de rede solto e externo.

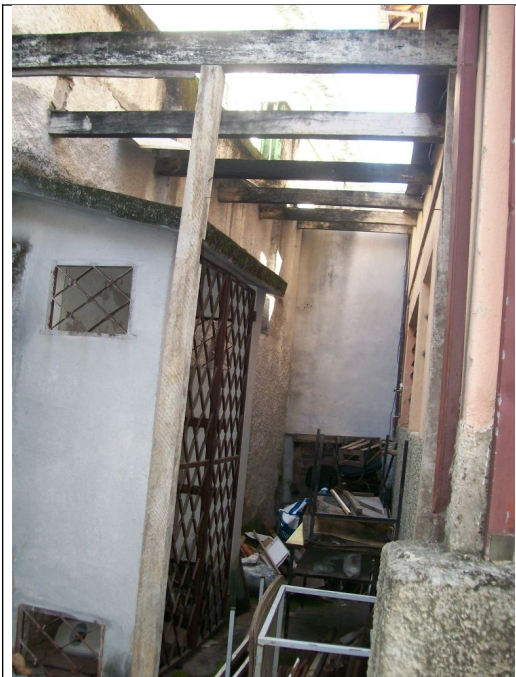
Figura 12 – Acúmulo de entulho nos fundos do terreno.

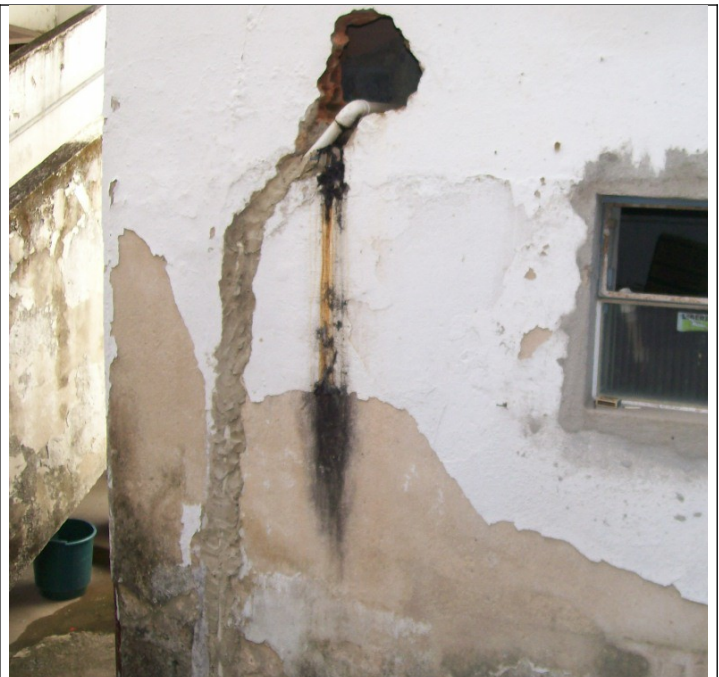
Figura 13 – Tubulação exposta, descolamento de reboco e pintura.

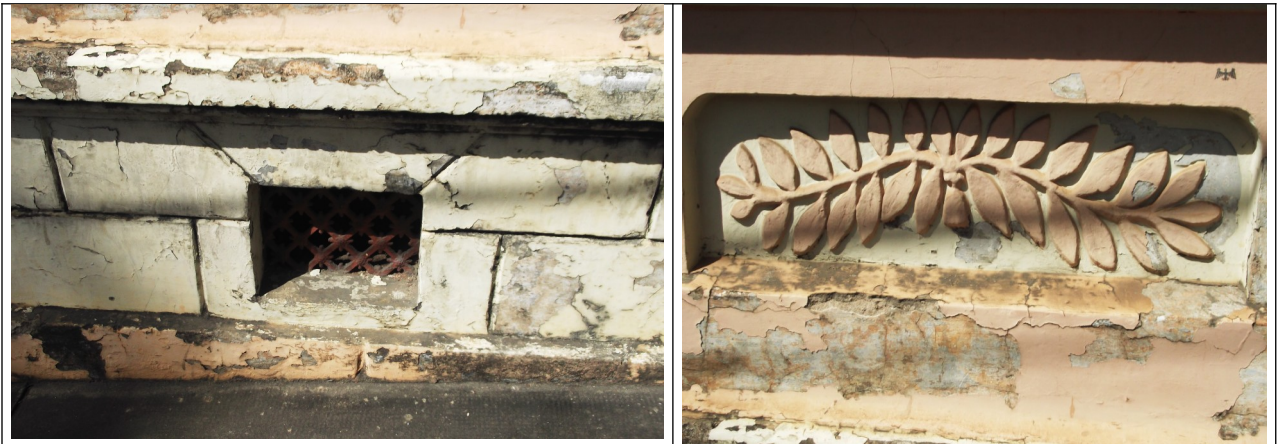
Figuras 14 e 15 – Manchas de umidade, trincas e desgaste da pintura.

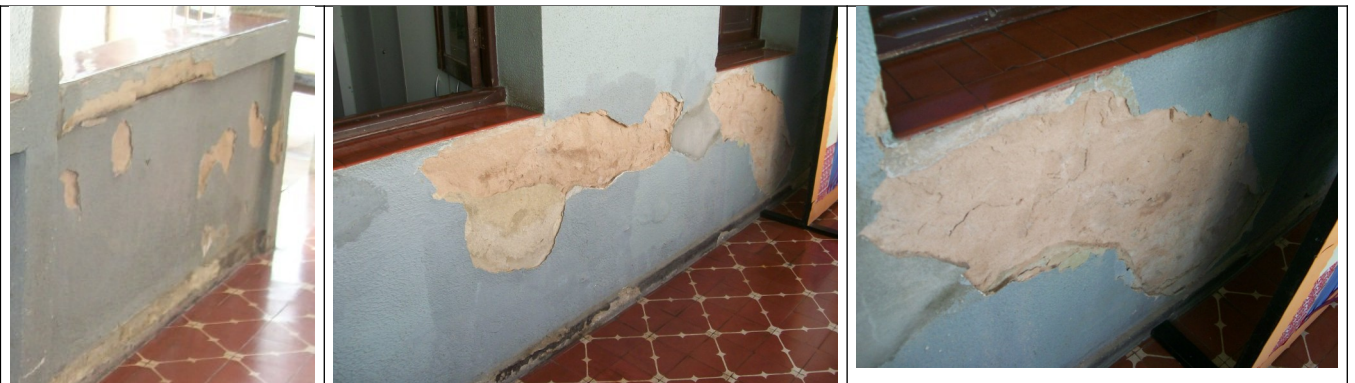
Figuras 16 a 18 – Descolamento de reboco.

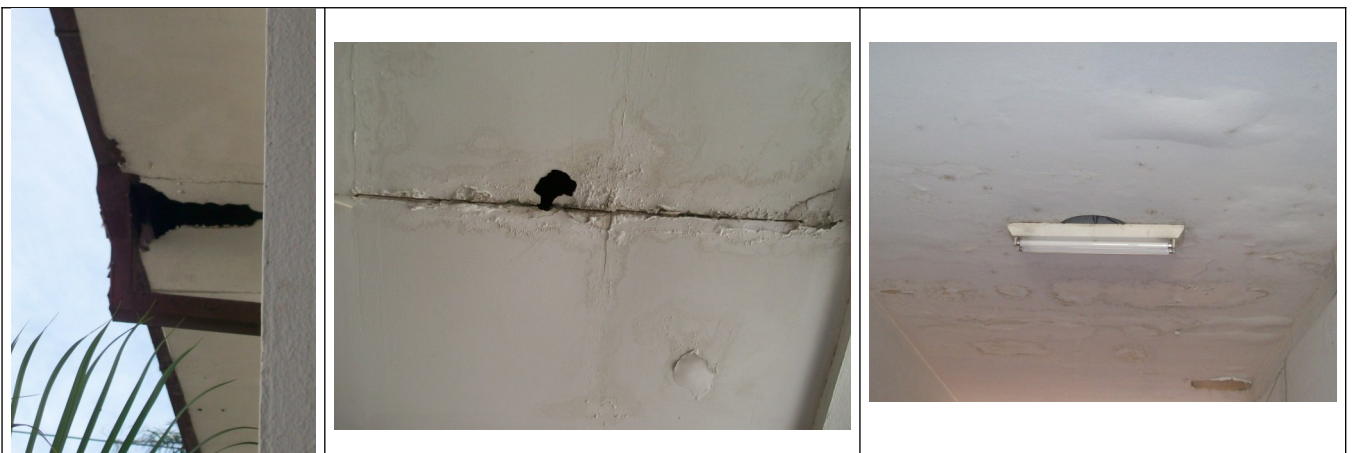
Figuras 19 a 21 – Marcas de infiltração de água nos beirais e forros.

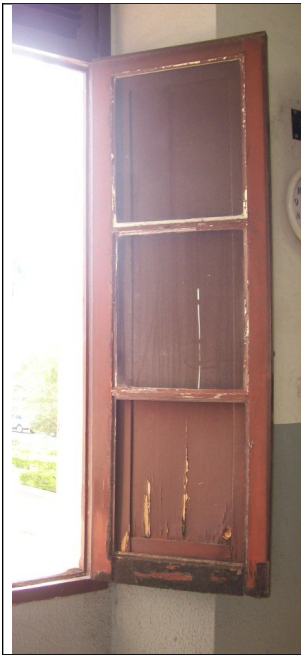
Figura 22 – Desgaste das esquadrias.

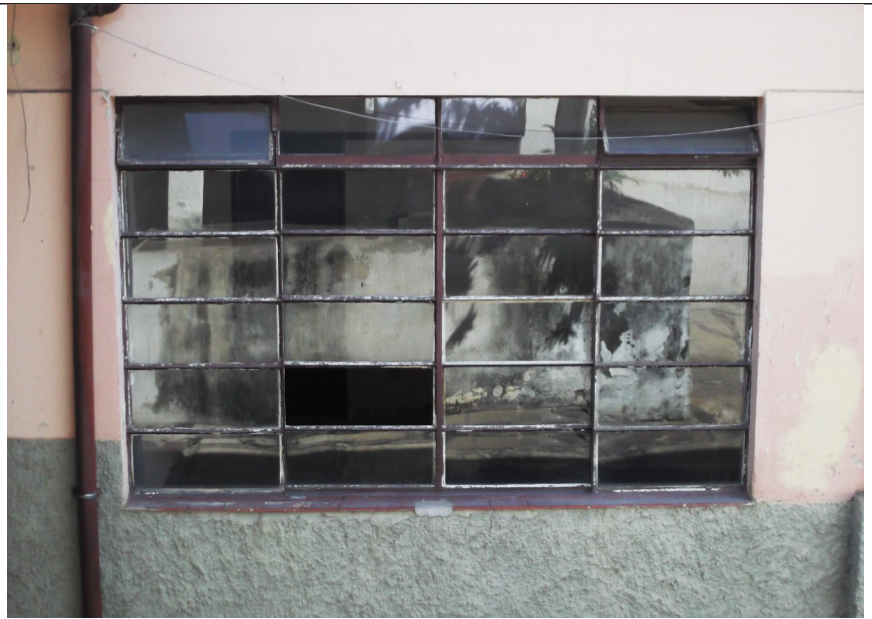
Figura 23 – Vidros quebrados

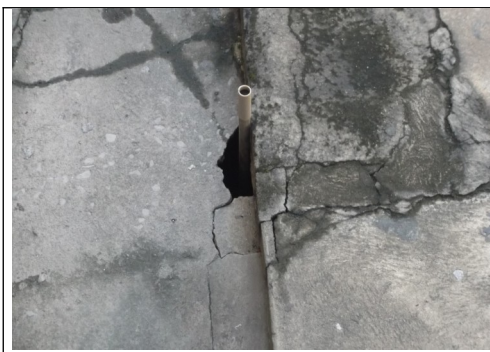
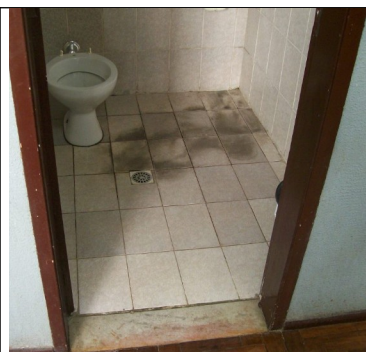
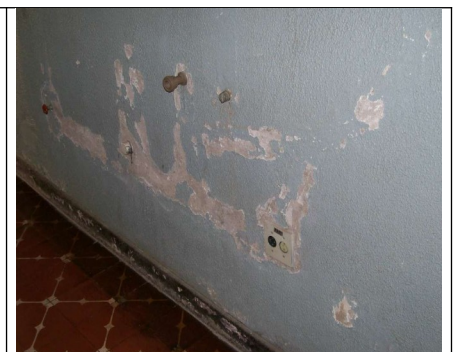
Figuras 24 a 26 – Patologias nas instalações hidráulicas.

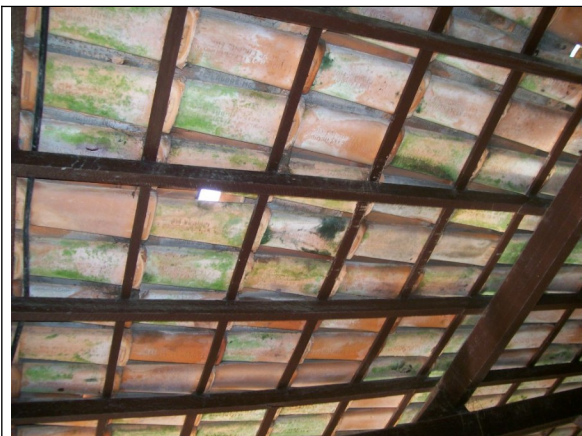
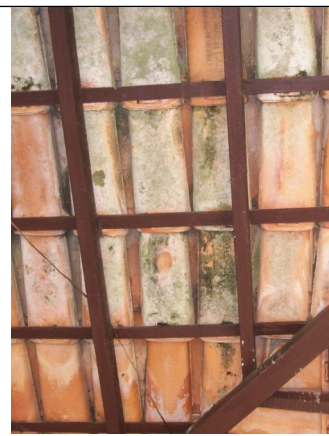
Figuras 27 e 28 – Buracos no telhado do anexo aos fundos do prédio.
