**MINISTÉRIO PÚBLICO DO ESTADO DE MINAS GERAIS**  
**Promotoria Estadual de Defesa do Patrimônio Cultural e Turístico**

**LAUDO DE VISTORIA nº 04/2009**

Foi solicitada pela Promotoria de Justiça da Comarca de Vespasiano a realização de vistoria técnica na Escola Coração de Jesus, localizada no centro do município de Vespasiano, com a finalidade de averiguar o seu estado de conservação e a realização de obras descaracterizantes.

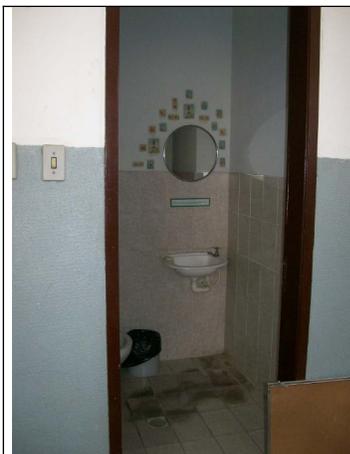
Figura 14 – Construção de banheiro dentro de uma das salas do piso superior.

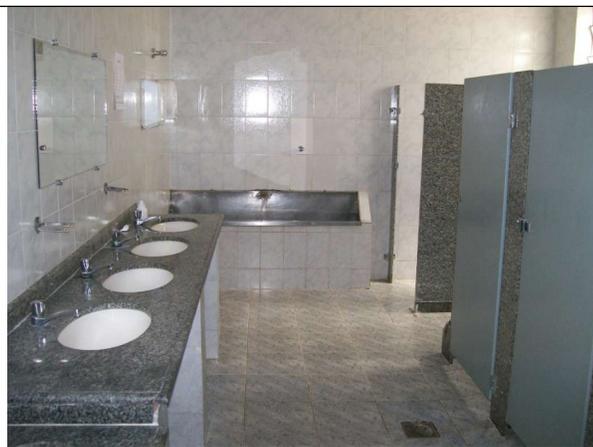
Figura 15 – Construção de vestiários (masculino e feminino) no piso inferior.

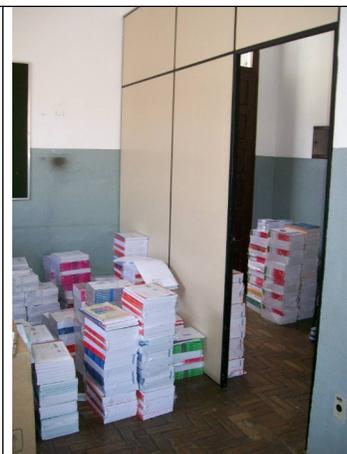
Figura 16 – Instalação de divisórias de Eucatex.

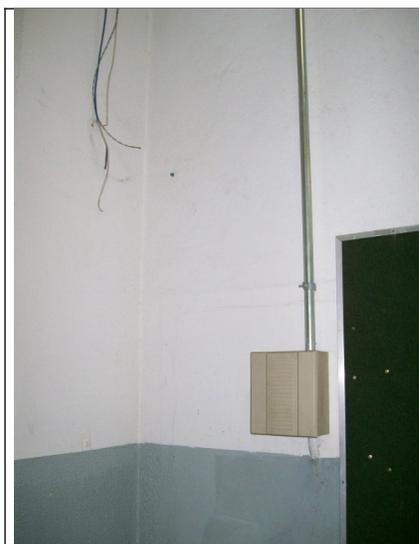
Figura 17 – Instalações elétricas externas à alvenaria.

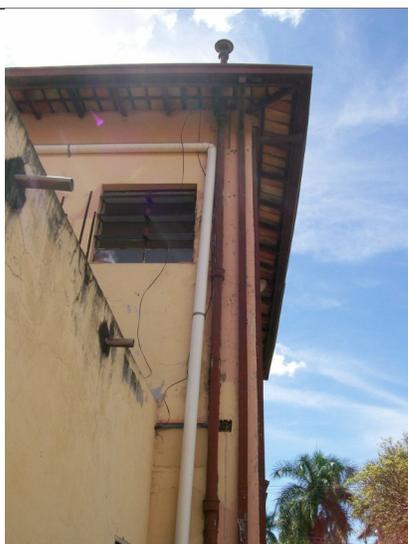
Figura 18 – Instalações hidráulicas externas à alvenaria.

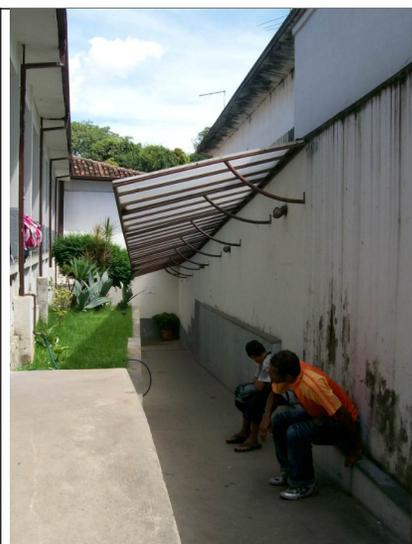
Figura 19 – Construção de rampas e instalação de toldo de policarbonato na lateral direita da construção.

alterações na estrutura interna da edificação para abrigar a Fundação Educacional de Minas Gerais, futura Escola de Direito. Este projeto foi aprovado pela Prefeitura Municipal de Vespasiano em 1999, data anterior ao Tombamento pela Lei orgânica de 27 de dezembro de 2001 e às leis municipais de Patrimônio Cultural, cuja primeira é datada de 2001. Em 23/05/2002, data posterior ao Tombamento pela Lei orgânica de 27 de dezembro de 2001 e às leis municipais de Patrimônio Cultural, cuja primeira é datada de 2001, foi firmado convênio entre a Prefeitura Municipal de Vespasiano e a UNIPAC, onde foi cedido o prédio público da escola Coração de Jesus para funcionamento dos cursos a serem ministrados por esta instituição. Acredita-se que algumas intervenções foram feitas nesta época, como a rampa lateral e a cobertura de policarbonato.

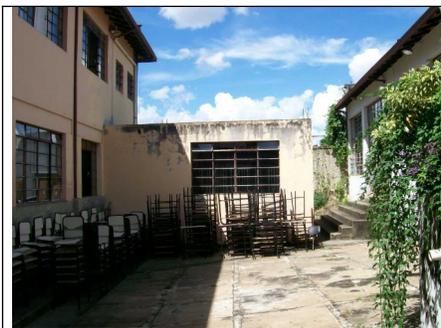
- Construção de anexo nos fundos do terreno junto à fachada dos fundos que abriga a área administrativa da UNIPAC. Este anexo encontra-se com ferragens aparentes, tipo “espera”, prevendo, provavelmente o acréscimo de mais um pavimento sobre o anexo;

Figura 20 – Anexo que abriga a área administrativa da UNIPAC.

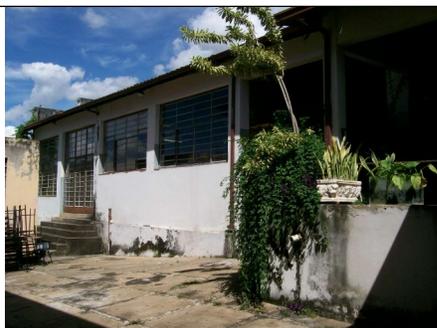
Figura 21 – Anexo nos fundos que abriga sala de aula.

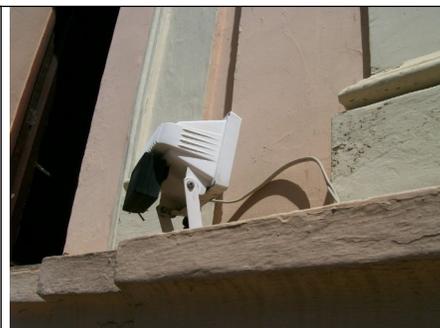
Figura 22 – Instalação de holofotes na fachada.

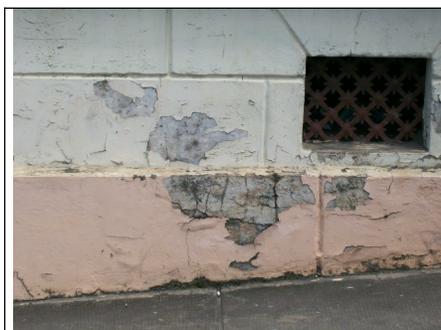
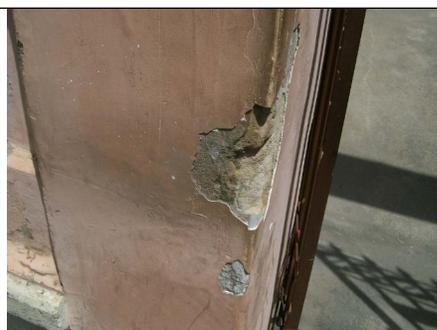
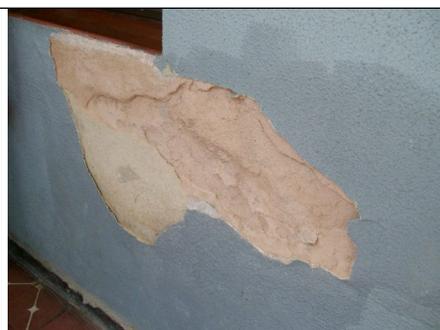
Descreveremos a seguir as principais patologias encontradas. A fachada principal apresenta fissuras no reboco e descolamento na pintura. Há também outros trechos no interior da edificação com as mesmas patologias.

Figuras 23 a 25 – Descolamento do reboco.

A escola encontra-se em regular estado de conservação, apesar das descaracterizações sofridas. As patologias existentes são de fácil solução e devem ser realizadas obras de conservação<sup>1</sup> e manutenção<sup>2</sup> para evitar que os danos se agravem, evitando-se assim obras com maiores gastos.

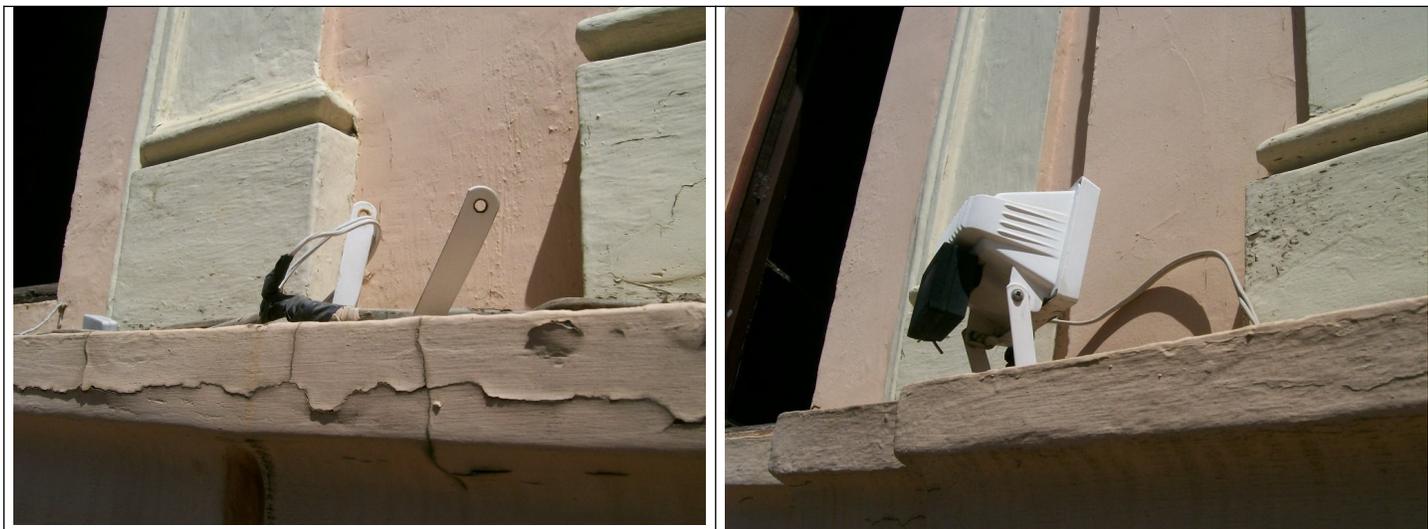
Foram instalados holofotes na fachada frontal, mas alguns deles já de encontram deteriorados ou faltantes e a fiação encontra-se aparente, o que deixa a edificação exposta a riscos de incêndios.

Figuras 26 e 27 – Holofotes na fachada com fiação aparente.

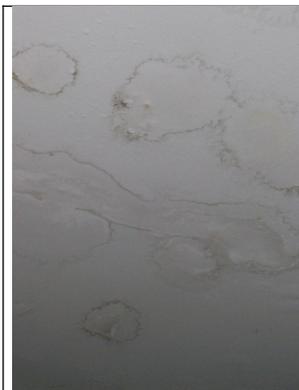
Há manchas de infiltração em alguns forros. As instalações sanitárias masculinas existentes no piso inferior encontram-se com algumas cabines de sem portas. Há alguns vidros quebrados em algumas esquadrias. Não há sistema eficiente de drenagem de água pluvial que lança a água diretamente sobre o solo, sem canalizações. Há acúmulo de entulho nos fundos do terreno da edificação. Há pontos da rede hidráulica que necessitam de revisão, uma vez que há infiltrações de água nas paredes, junto a instalações elétricas, expondo o imóvel a riscos de incêndio.

Figura 28 – Manchas de infiltração na laje.

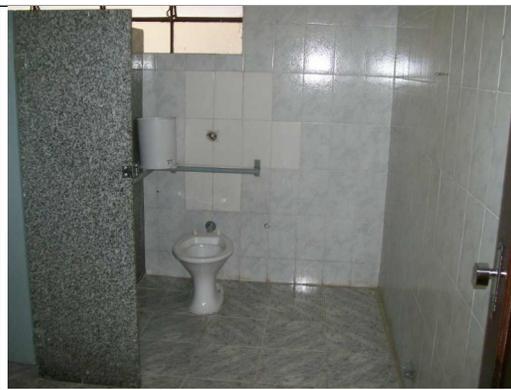
Figura 29 – Ausência de porta na cabine de deficientes do vestiário feminino.

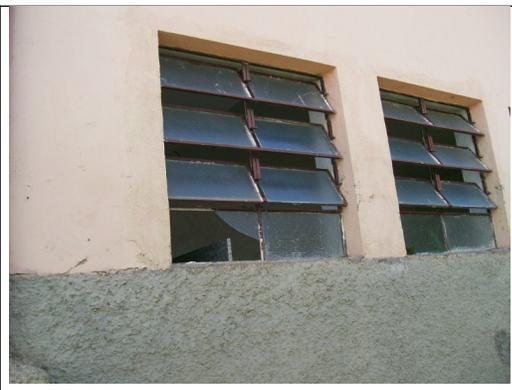
Figura 30 – Vidros quebrados.

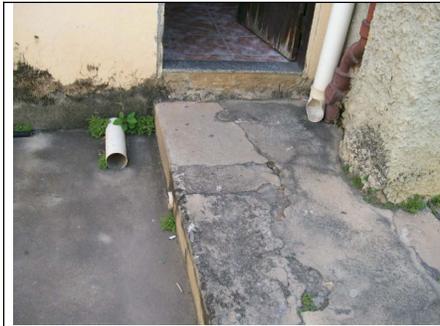
Figura 31 – Sistema de drenagem de águas pluviais ineficiente.

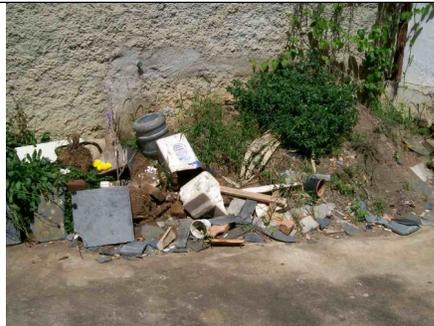
Figura 32 – Acúmulo de entulho nos fundos do terreno.

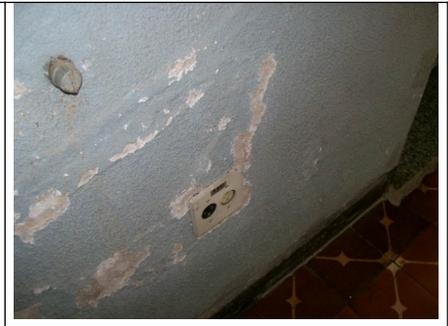
Figura 33 – Infiltrações junto às instalações elétricas.
