**Promotoria Estadual de Defesa do Patrimônio Cultural e Turístico**

**NOTA TÉCNICA N° 116/ 2015**

1. **Referência:** Procedimento de Apoio a Atividade Fim nº MPMG – 0024.15.017148-6
2. **Localização:** Comunidade dos Araújos, município de Antônio Carlos – Minas Gerais.

3. **Objeto:** Igreja de São José.
4. **Objetivo:** Proceder à análise do valor cultural da Igreja de São José.
5. **Contextualização:** Na data de 23 de outubro de 2015, aportou - nesta Promotoria de Justiça - o ofício nº 1788/2015/3ªPJCB, oriundo da 3ª Promotoria de Justiça da Comarca de Barbacena, solicitando que fosse apurada notícia dessa descaracterização. Também foi solicitado no referido ofício que fosse dado parecer sobre o valor cultural do templo, ao que se procedeu à análise demandada.
6. **Análise Técnica:**

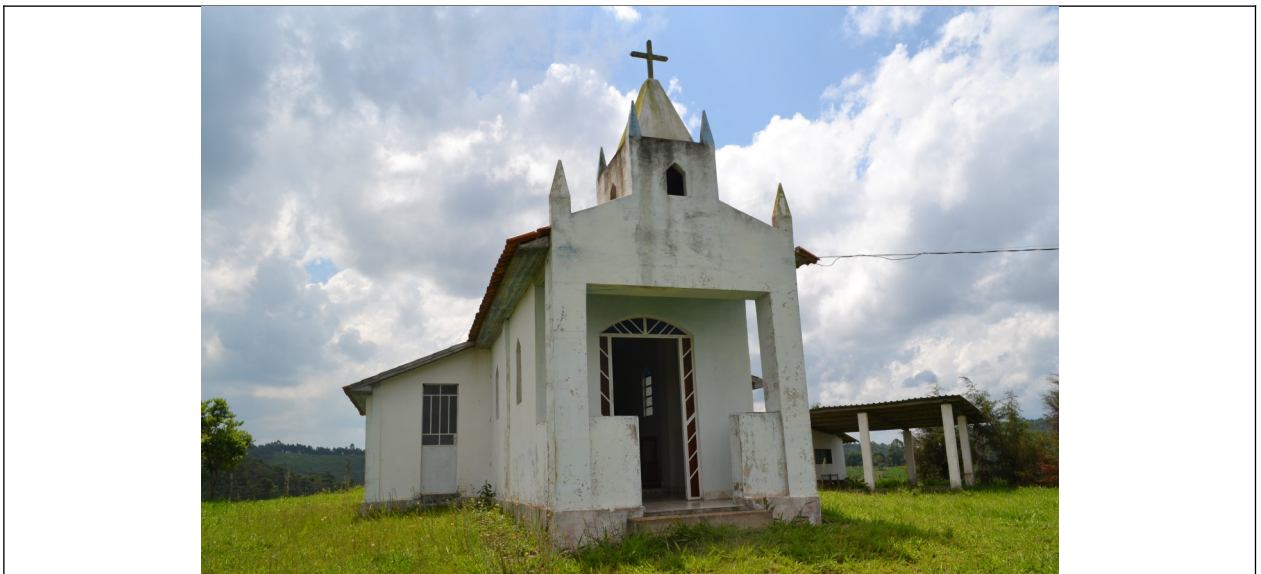
Figura 02 – Vista geral da Igreja de São José. Nota-se construção ao fundo, na lateral esquerda da edificação religiosa. Fonte: Andréa Novais.

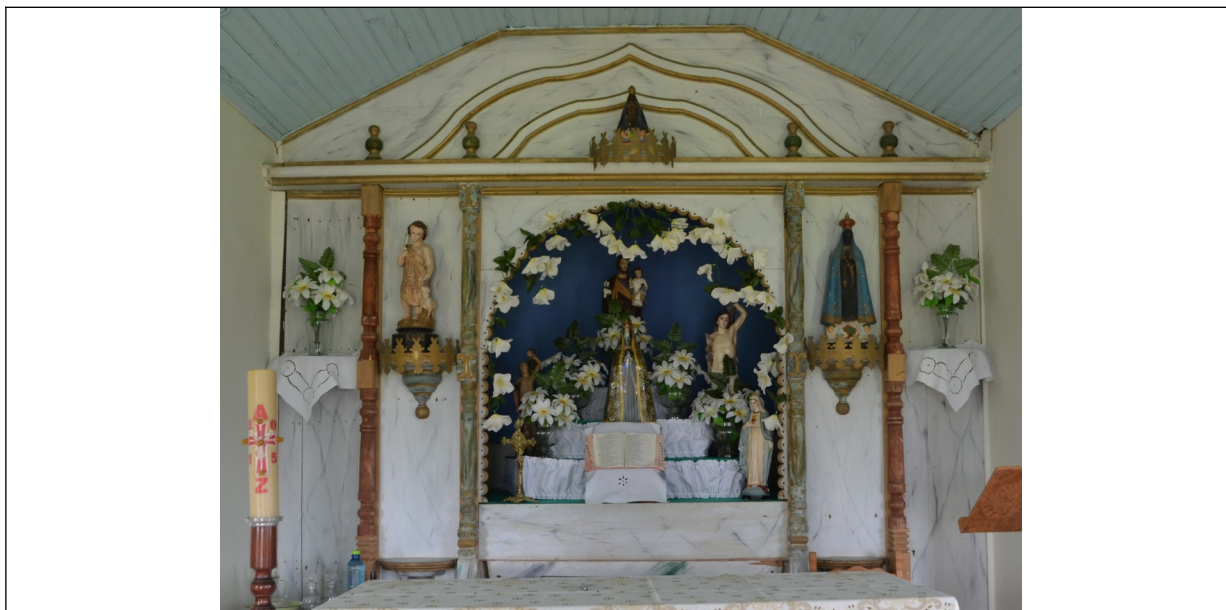
**Verificou-se que o templo possui imaginária. Trata-se de 1 São José, 1 São João Batista, 2 São Sebastião, 1 Sagrado Coração de Maria, 3 Nossa Senhora Aparecida, totalizando oito peças – todas de gesso.**

Figura 04 – No registro fotográfico verifica-se o único retábulo existente no templo. Nele estão dispostas as oito esculturas que compõe o acervo da Igreja de São José. Fonte: Andréa Novais.

- **Que seja realizado o inventário do acervo móvel acondicionado no interior do templo (peças sacras, objetos litúrgicos, alfaias, paramentos, elementos integrados, entre outros). Trata-se de um inventário de conhecimento, com caráter preventivo. Esse inventário pode ser simplificado, contendo o levantamento fotográfico, as dimensões e a descrição sumária de todos os bens sacros;**

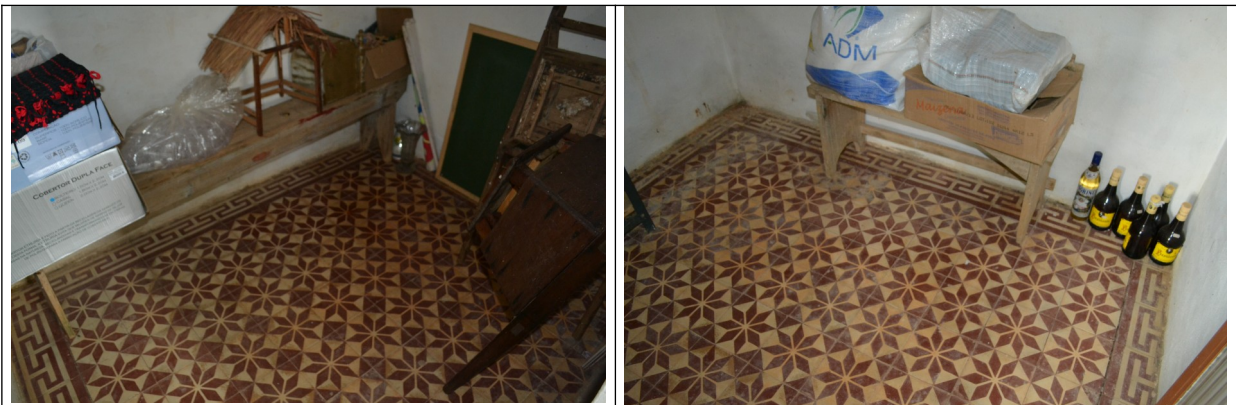
Na vistoria identificou-se, nas duas pequenas áreas que formam o transepto da igreja, o acúmulo de objetos, estando entre eles, inclusive, material inflamável - cachaça. No que diz respeito à cachaça, a FISPQ - Ficha de Informações de Segurança de Produtos Químicos n°

8653 informa se tratar de um produto inflamável diluído em água. Materiais desta natureza não devem ser mantidos próximos a um acervo cultural. Substâncias inflamáveis, como a cachaça, gasolina, thinner, fumigantes podem ser configurar como extremamente danosos.

É necessário dar a devida importância ao acúmulo de materiais. Estes objetos podem ser causadores de acidentes por se configurarem como material combustível em caso de princípio de incêndio. A maior parte dos materiais existentes no interior da Igreja de São José é altamente combustível: madeira, papelão, plástico, tecido, entre outros. No processo de queima, o calor despreendido pela reação libera mais gases ou vapores combustíveis mantendo o processo em atividade, configurando-se como uma reação em cadeia<sup>3</sup>.

**Ante o exposto, pode-se argumentar que a presença de produtos inflamáveis, juntamente com grande quantidade de material combustível coloca o acervo da igreja e a própria edificação em grande risco. Esses materiais devem ser remanejados.**

Figuras 05 e 06 – Nota-se, no registro fotográfico, o acúmulo de materiais no interior do templo.  
Fonte: Andréa Novais.

- **Que os produtos e materiais inflamáveis, mantidos no interior da Igreja São José, sejam realocados em outro local, de preferência fora do templo religioso (em virtude de a edificação ser de pequeno porte, este setor técnico entende que qualquer área no interior do templo poderá oferecer risco ao mesmo);**
