**Promotoria Estadual de Defesa do Patrimônio Cultural e Turístico**

**NOTA TÉCNICA N ° 75/ 2015**

**PAAF n° 0024.13.006411-6**

- I. **Assunto:** Acompanhamento da composição judicial celebrada com a Anglo Ferrous na ACP n° 0751185-10.2012.8.13.0024- Linha de Transmissão SE Itabira 2.
- II. **Municípios:** Itabira/ Conceição do Mato Dentro
- III. **Localização:**

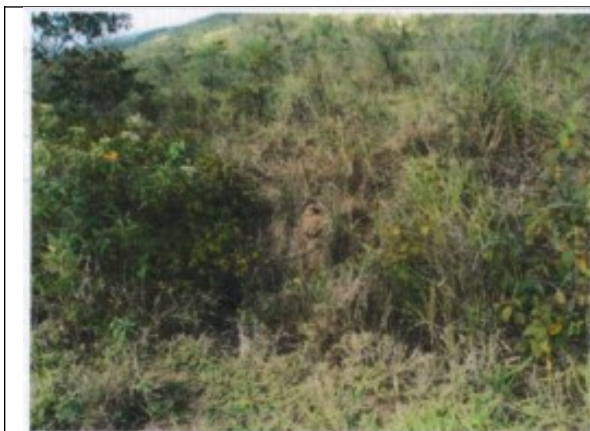
O Valo 16 foi georreferenciado e caracterizado quanto a sua natureza (estrutura histórica de segregação espacial), classificação (ocorrência arqueológica), profundidade (superfície) e tamanho (820 m<sup>2</sup>). Foi elaborada representação cartográfica, com a localização e dimensão do valo e apresentadas fotografias relativas a ele.

Procedeu-se a uma caracterização atual da estrutura que, segundo o Boletim Técnico, estava completamente preenchida por árvores de médio porte. Ressaltou-se que, em alguns pontos, havia interceptação do valo por estradas vicinais previamente abertas.

Afirmou-se que as atividades desenvolvidas pela empresa Brandt Meio Ambiente permitiram a identificação da estrutura, mas não foram observados impactos diretos sobre ela. Como medida preventiva, foi realizada a proteção dos perfis da estrutura, com

Figura 02- Valo de divisa identificado durante os trabalhos de monitoramento arqueológico da LT. Fonte: Relatório Técnico de Monitoramento Arqueológico- 6ª etapa.

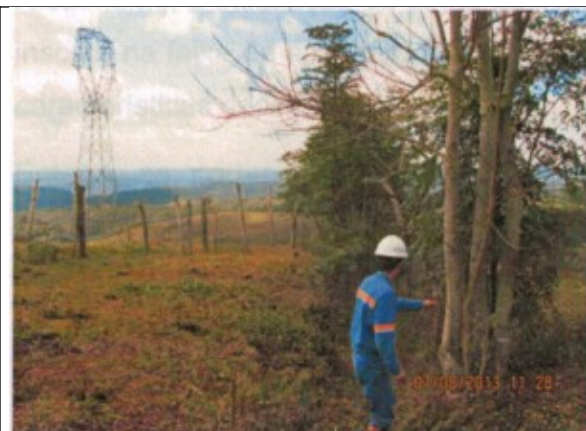
Destacou-se ainda que, embora a presença isolada de uma única ocorrência não tenha alta significância arqueológica, a preservação do valo em questão é necessária enquanto testemunho de vestígios históricos regionais.

Figura 03- Início do Valo de divisa identificado durante os trabalhos de monitoramento arqueológico da LT. Fonte: Boletim Técnico-Análise das Estruturas de Interesse Arqueológico “Valo 16” e Fazenda Bom Sucesso.

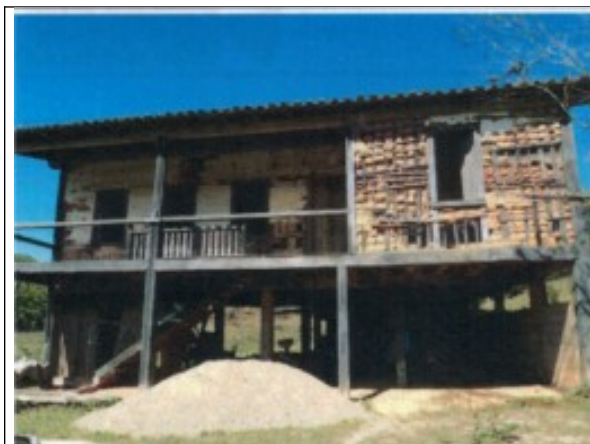
Ressaltou-se que, segundo o relatório elaborado pela Brandt Meio Ambiente, havia uma estrutura com potencial histórico nas imediações da Torre 167 da Linha de Transmissão. Segundo o Boletim Técnico, a edificação apresentada no relatório de monitoramento arqueológico “está associada a um complexo de habitação rural, de alta relevância, atualmente em ruínas”.

Figura 04- Edificação com valor cultural identificada durante os trabalhos de monitoramento arqueológico da LT. Fonte: Relatório Técnico de Monitoramento Arqueológico- 6ª etapa.

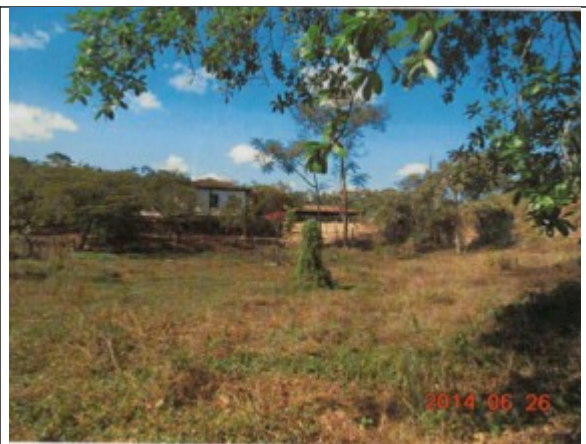
Conclui-se que as Ruínas da Fazenda Bom Sucesso podem ser consideradas como um sítio arqueológico de alta relevância, acumulando valores culturais, científicos, estéticos e sociais.

Afirmou-se, por fim, que, embora a conservação dos bens seja precária, o empreendimento licenciado não exerceu pressão sobre eles.

Figura 05- Vista parcial da sede, pátio e edícula na Fazenda Bom Sucesso. Fonte: Boletim Técnico-Análise das Estruturas de Interesse Arqueológico “Valo 16” e Fazenda Bom Sucesso.

Sugere-se, portanto, que o Boletim Técnico- Análise das Estruturas de Interesse Arqueológico “Valo 16” e Fazenda Bom Sucesso seja encaminhado ao município de Dom Joaquim, onde estão localizadas as estruturas arqueológicas, a fim de que possam ser adotadas providências no sentido de garantir a proteção e a gestão dos bens culturais.
