Promotoria Estadual de Defesa do Patrimônio Cultural e Turístico

LAUDO TÉCNICO N ° 44/2012

O imóvel localizado na referida praça, nº 68, possui características coloniais e ocupa um terreno irregular, acompanhando a topografia da rua.

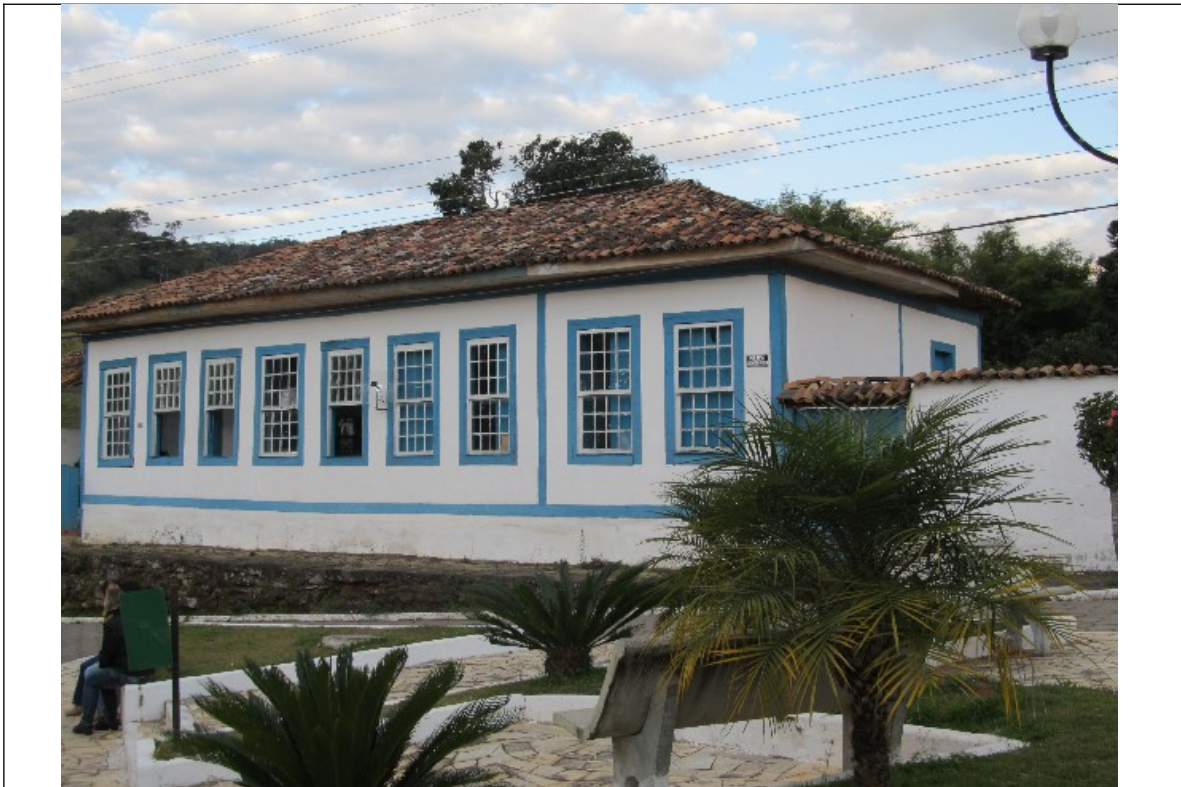
Figura 05- Casarão localizado na Praça Anísio Mendes da Fonseca, nº 68, em Alagoa. Foto da vistoria realizada em 24/07/2012.

Possui volumetria térrea e tem sua fachada principal constituída por nove janelas de verga reta, sendo todos os vãos de enquadramento em madeira, com vedação interna em duas folhas de abrir em madeira e com sistema de guilhotina em madeira e vidro para vedação externa.

Sua cobertura possui manto principal é composta por quatro águas.

Por todo o exposto, sugere-se a **proteção do Casarão do Sr. Levindo Pinto de Mansilha, localizado na Praça Anísio Mendes da Fonseca, nº 68, em Alagoa, por meio de tombamento específico**, passando a ter condições de utilizar as leis de incentivo à cultura, podendo assim captar recursos financeiros para sua restauração e conservação.

- **Elaboração do dossiê de tombamento, por meio de pesquisa e levantamento, seguindo a metodologia sugerida pelo IEPHA, considerando as características e particularidades do bem. Deverá conter delimitação do perímetro tombado e de entorno de tombamento e as diretrizes de**

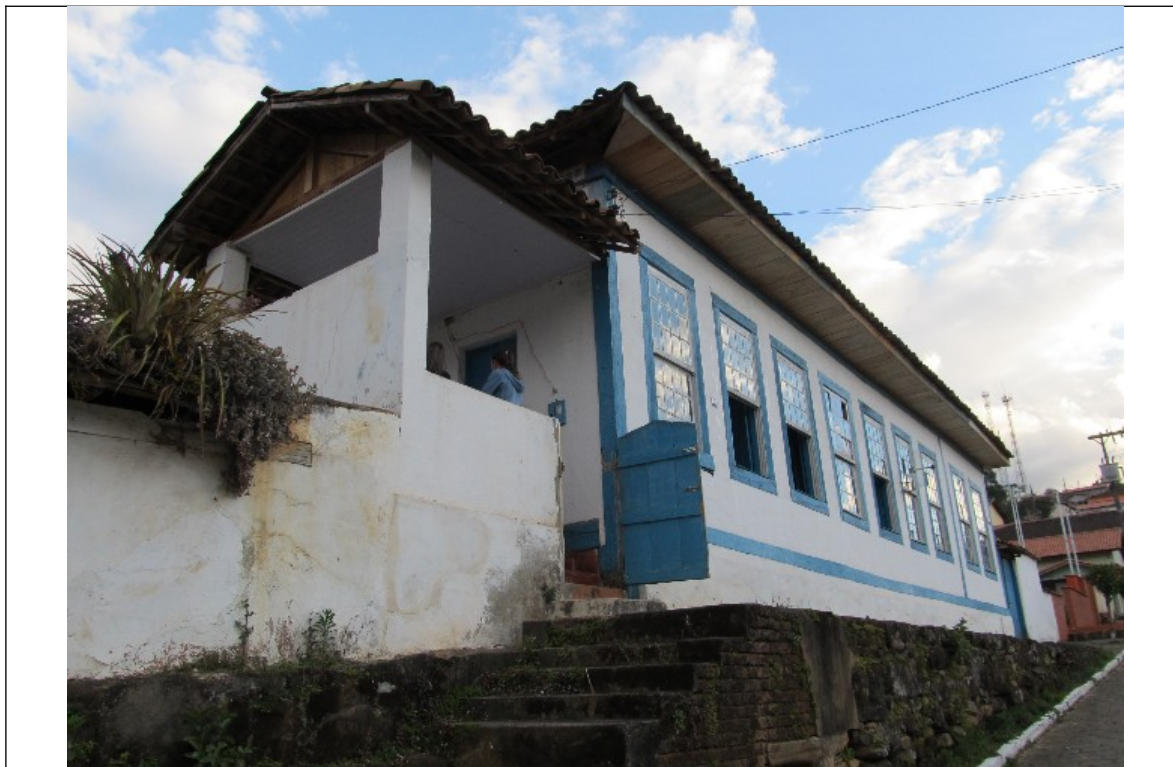
O acesso ao interior do imóvel se dá através de um alpendre que fica em sua lateral direita. Este alpendre é precedido por alguns degraus que dão acesso à rua.

Figura 06- Casarão localizado na Praça Anísio Mendes da Fonseca, nº 68, em Alagoa, destacando seu alpendre lateral. Foto da vistoria realizada em 24/07/2012

Na data da vistoria não entramos no imóvel que aparentemente se encontra em bom estado de conservação.

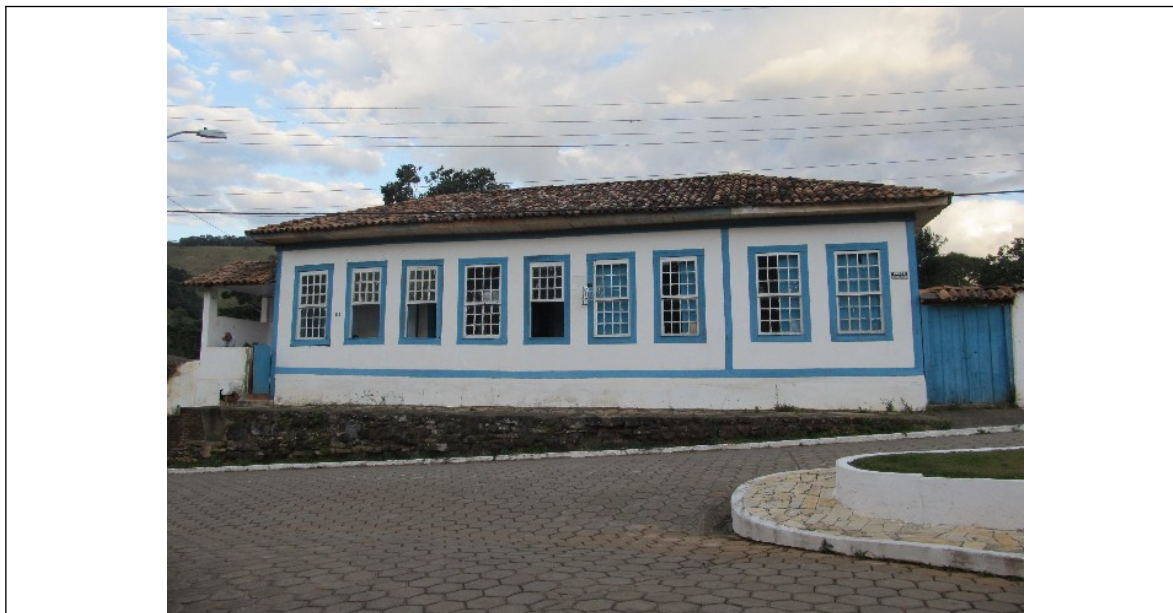
Figura 06- Casarão do sr. Levindo Pinto Mansilha em Alagoa. Foto da vistoria realizada em 24/07/2012
