Promotoria Estadual de Defesa do Patrimônio Cultural e Turístico

LAUDO TÉCNICO N° 43/2012

O imóvel localizado na Rua Coronel Porfírio Mendes Pinto, nº 49, possui cerca de 130 anos, constituindo-se numa das casas mais antigas de Alagoa.

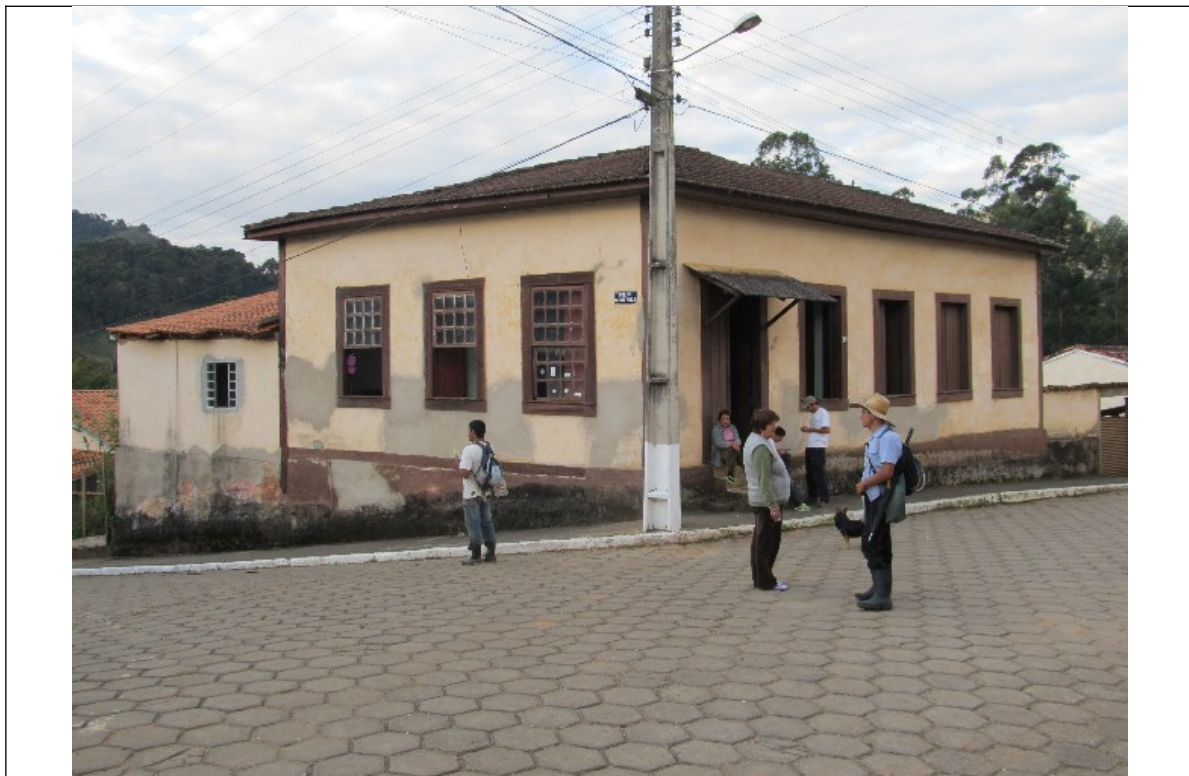
Figura 05- Imóvel localizado na Rua Coronel Porfírio Mendes Pinto, nº 49, em Alagoa. Foto da vistoria realizada em 24/07/2012.

A casa em análise possui características coloniais e fica implantada acima do nível do solo, num terreno em declive.

Possui volumetria térrea e sistema construtivo em estrutura autônoma de madeira e vedações em pau-a-pique e tijolo de barro maciço.

Sua cobertura do manto principal é composta por quatro águas.

A fachada principal possui uma porta próxima à esquina e quatro janelas de vergas retas. Todos os vãos possuem enquadramento em madeira, com vedação em duas folhas de abrir.

O acesso principal à residência se dá através da porta existente na fachada principal que é precedida por degraus de cimento.

A fachada lateral esquerda apresenta três janelas com sistema de guilhotina externas em esquadrias de madeira e vidro. Percebe-se nesta fachada a construção de um acréscimo recente na residência.

Na data da vistoria não entramos no imóvel que aparentemente se encontra em bom estado de conservação

Por todo o exposto, sugere-se a **proteção do Casarão localizado na Rua Coronel Porfírio Mendes Pinto, nº 49, em Alagoa, por meio de tombamento específico**, passando a ter condições de utilizar as leis de incentivo à cultura, podendo assim captar recursos financeiros para sua restauração e conservação.

- **Elaboração do dossiê de tombamento, por meio de pesquisa e levantamento, seguindo a metodologia sugerida pelo IEPHA, considerando as características e particularidades do bem. Deverá conter delimitação do perímetro tombado e de entorno de tombamento e as diretrizes de intervenção para sua conservação e manutenção, evitando-se assim, maiores descaracterizações.**
- **Qualquer projeto de intervenção no bem cultural deverá ser elaborado por uma equipe técnica especializada e submetido à prévia análise e aprovação das intervenções pelo Conselho Municipal de Patrimônio Cultural. Os conselheiros deverão utilizar critérios técnicos para analisar as intervenções e para embasar suas decisões para evitar danos que são irreversíveis ao patrimônio cultural. Deverá ser observada a Decisão Normativa nº 83/2008 do CONFEA.**

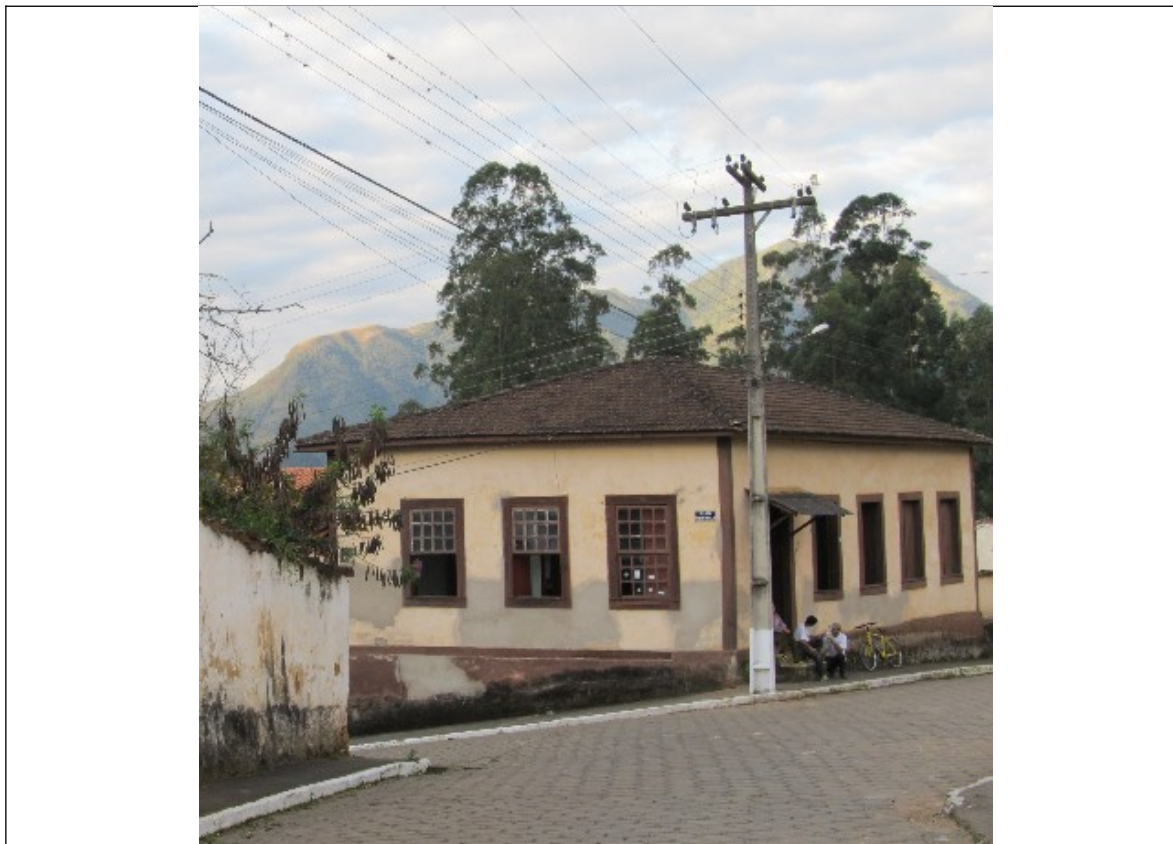
Figura 06- Imóvel localizado na Rua Coronel Porfirio Mendes Pinto, nº 49, em Alagoa. Foto da vistoria realizada em 24/07/2012
