Promotoria Estadual de Defesa do Patrimônio Cultural e Turístico

LAUDO TÉCNICO N ° 45/2012

Em atendimento ao requerimento da Promotoria de Justiça da Comarca de Itamonte, foi realizada vistoria no centro do município, no dia 24 de julho de 2012, pela analista do Ministério Público do Estado de Minas Gerais, a historiadora Neise Mendes Duarte.

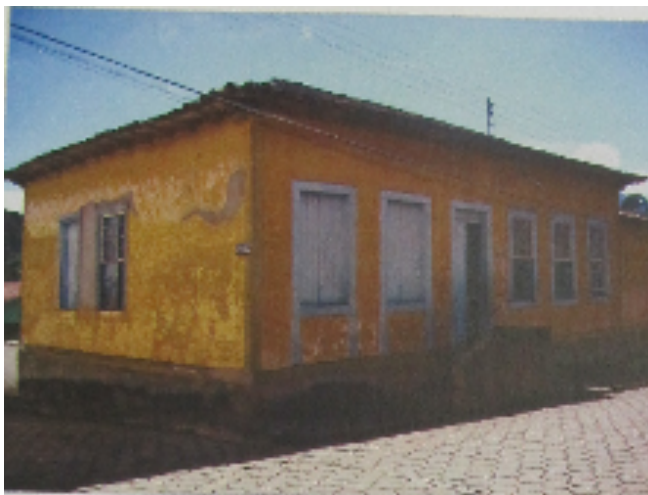
Atualmente, o casarão que ainda guarda grande parte do acervo do cartório e é utilizado como residência. No geral, apresenta bom estado de conservação.

Figura 03- Casarão do “Seu Mironga”, localizado na Praça Anísio Mendes da Fonseca, nº 92.
Fonte: Plano de Inventário do município, pesquisado junto ao IEPHA.

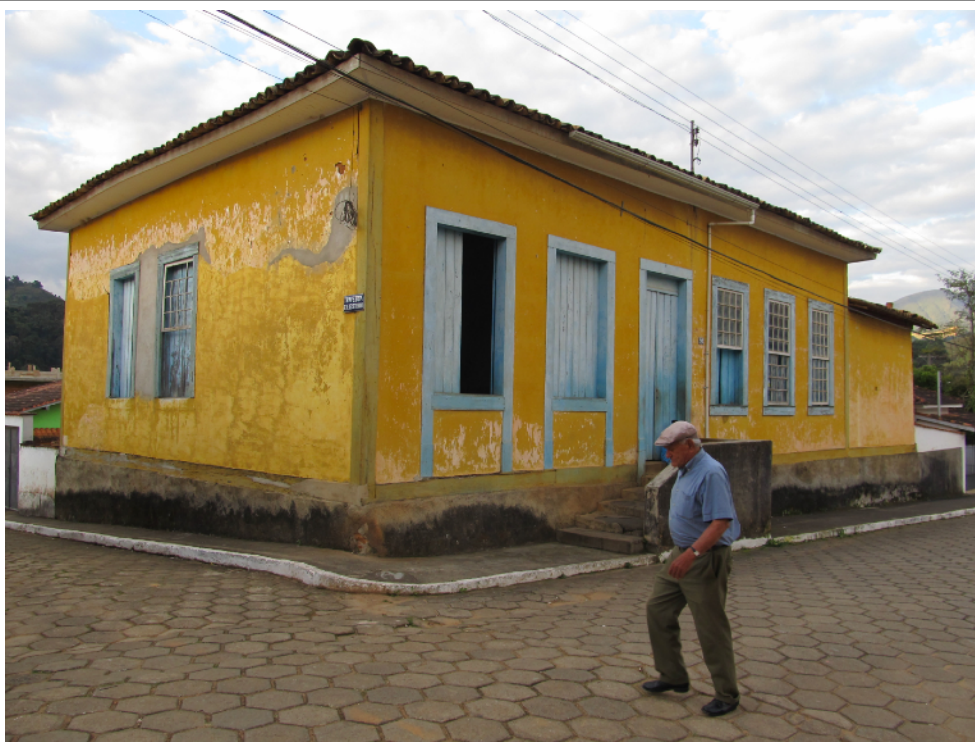
Figura 04- Casarão localizado na Praça Anísio Mendes da Fonseca, nº 92 e “Seu Mironga” em frente ao imóvel. Foto da vistoria de 24/07/2012.

Segundo a ficha de inventário do imóvel, o mesmo possui sistema construtivo em estrutura autônoma de madeira e vedações em pau-a-pique, sobre embasamento misto de pedra seca e canjicado.

A cobertura do manto principal da edificação é composta por quatro águas, sendo que a cozinha, a despensa e o banheiro possuem cobertura independente em duas águas.

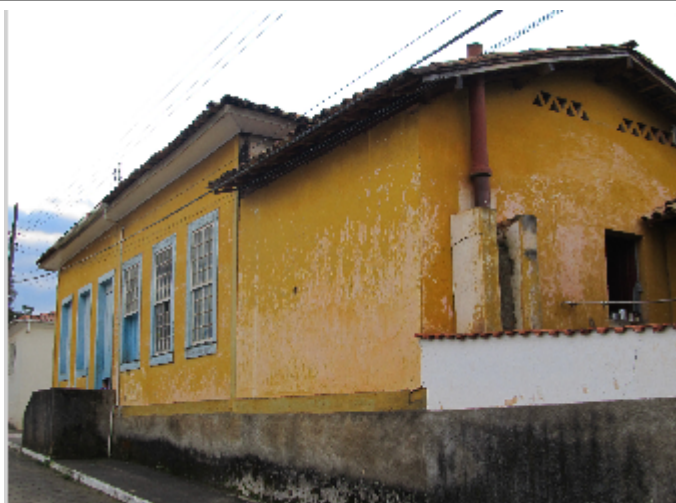
Figura 05- Casarão de “Seu Mironga”, destacando sua cozinha independente. Foto da vistoria de 24/07/2012.

A fachada principal é composta por seis vãos que originalmente constituíam-se em três portas e três janelas. Atualmente, possui apenas uma porta e somente as três janelas da esquerda são originais. Todos os vãos possuem enquadramento em madeira e de verga reta.

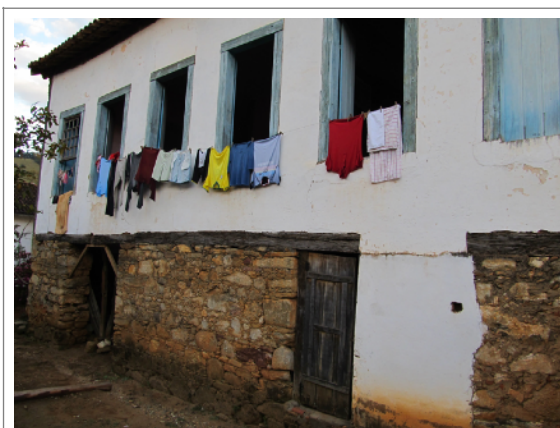
A fachada posterior possui seis janelas com folhas duplas de madeira. Nela destaca-se o porão, sob barroto aparente.

Figura 06- Fachada posterior do Casarão de “Seu Mironga”. Foto da vistoria de 24/07/2012.

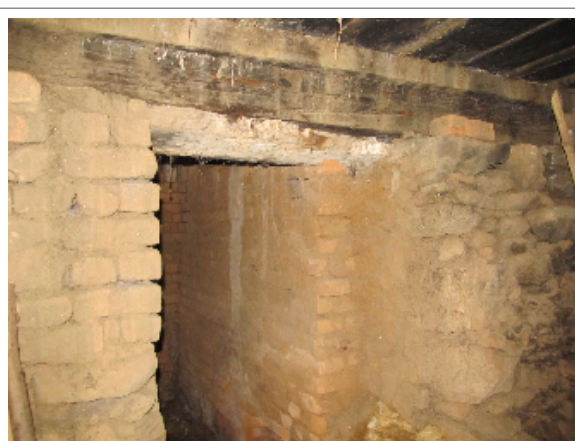
Figura 07- Porão do Casarão de “Seu Mironga”. Foto da vistoria de 24/07/2012.

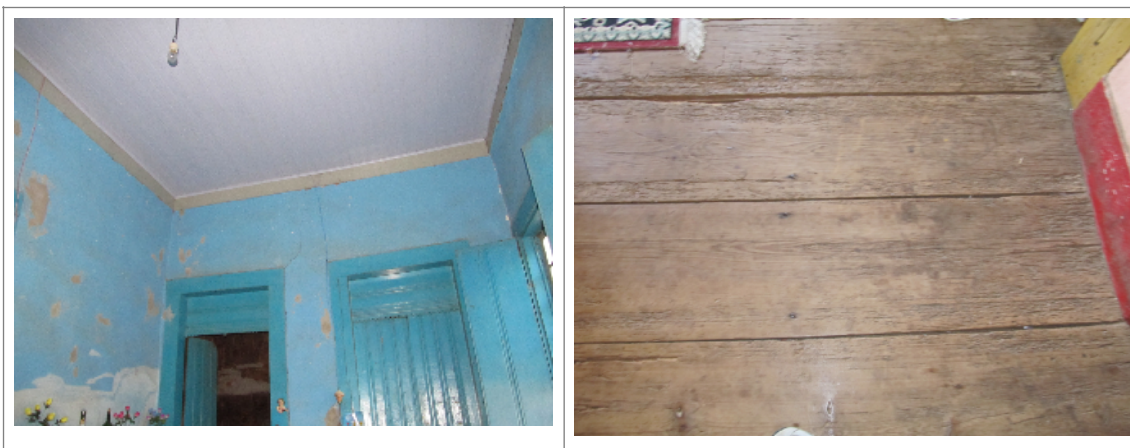
O casarão possui vários cômodos entre salas e quartos. Todo o piso da edificação é de tabuado largo, com exceção da cozinha e do banheiro.

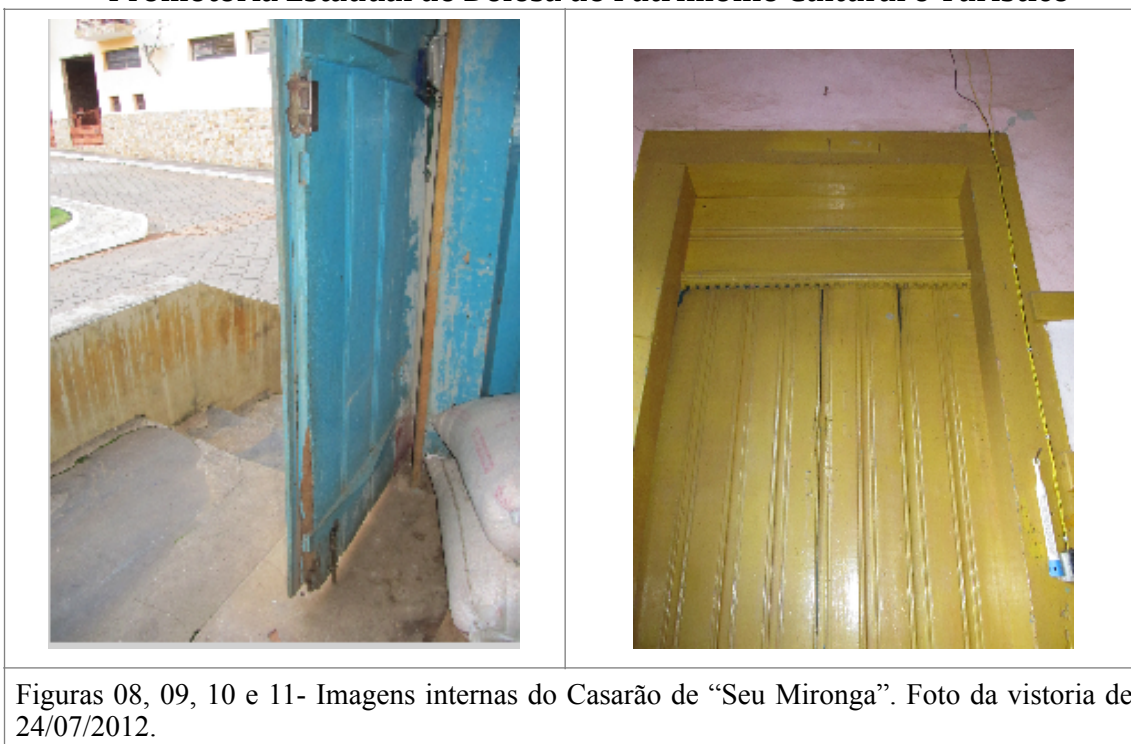
O acesso ao quintal do imóvel se dá através da cozinha por uma escada de pedras brutas.

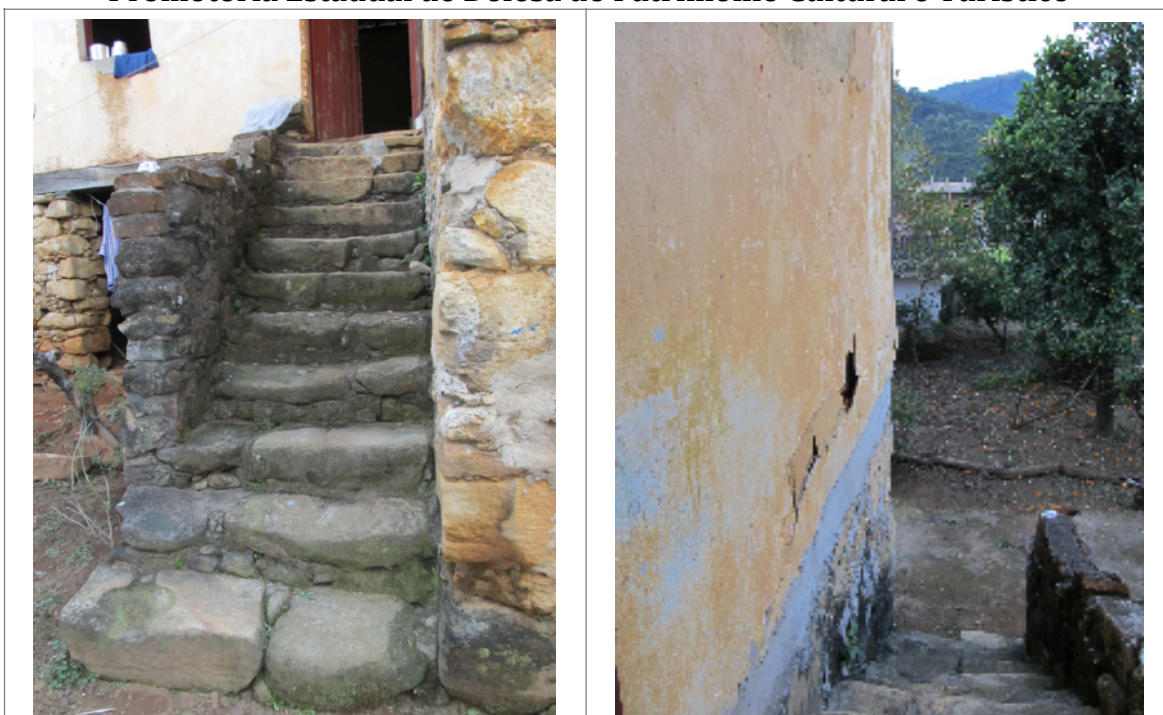
Figuras 12 e 13- Imagens da escada que leva ao quintal do Casarão de “Seu Mironga”. Foto da vistoria de 24/07/2012.

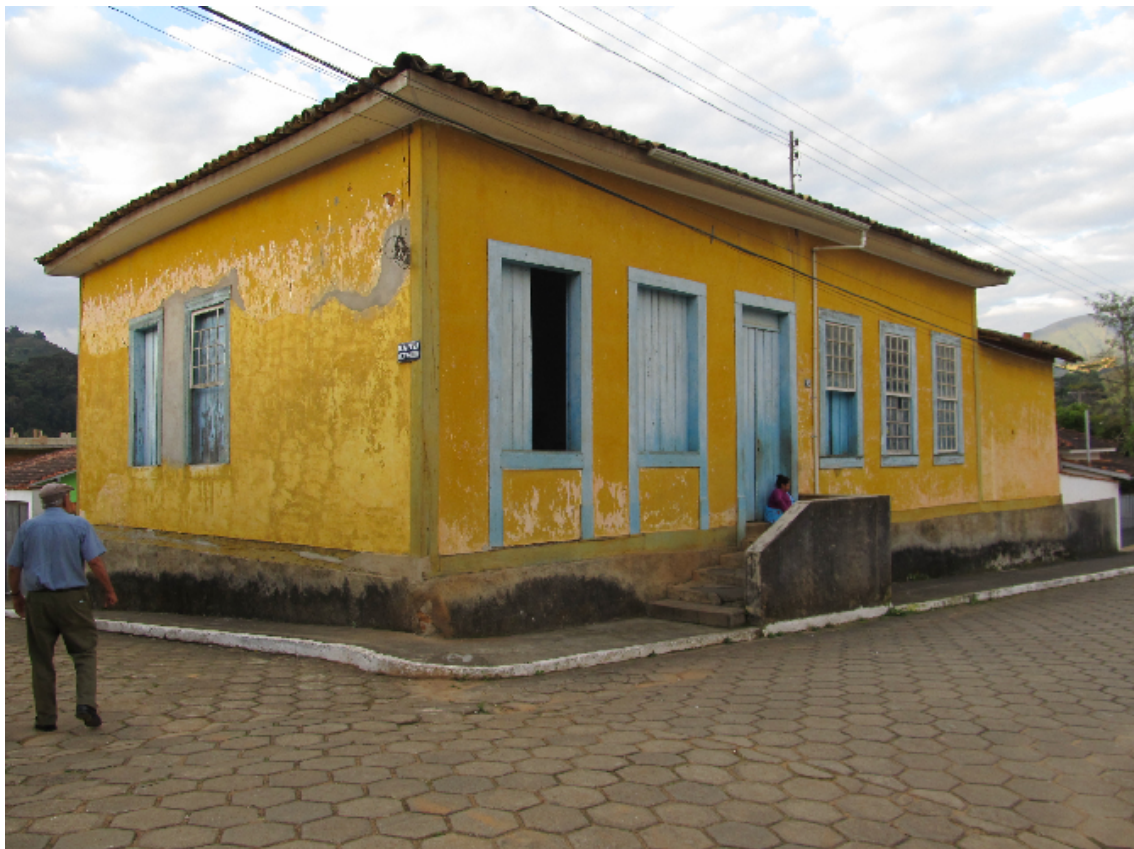
Figura 14- Casarão da Praça Anísio Mendes da Fonseca, nº 92 e “Seu Mironga” dirigindo-se à lateral do imóvel. Foto da vistoria de 24/07/2012.

Por todo o exposto, sugere-se a **proteção do Casarão do “Seu Mironga”, localizado na Praça Anísio Mendes da Fonseca, nº 92, em Alagoa, por meio de tombamento específico**, passando a ter condições de utilizar as leis de incentivo à cultura, podendo assim captar recursos financeiros para sua restauração e conservação.

- **Elaboração do dossiê de tombamento, por meio de pesquisa e levantamento, seguindo a metodologia sugerida pelo IEPHA, considerando as características e particularidades do bem. Deverá conter delimitação do perímetro tombado e de entorno de tombamento e as diretrizes de intervenção para sua conservação e manutenção, evitando-se assim, maiores descaracterizações.**
- **Qualquer projeto de intervenção no bem cultural deverá ser elaborado por uma equipe técnica especializada e submetido à prévia análise e aprovação das intervenções pelo Conselho Municipal de Patrimônio Cultural. Os conselheiros deverão utilizar critérios técnicos para analisar as intervenções e para embasar suas decisões para evitar danos que são irreversíveis ao patrimônio cultural. Deverá ser observada a Decisão Normativa nº 83/2008 do CONFEA.**
