NOTA TÉCNICA N ° 29/2018

Ref: Inquérito Civil 0023.10.000008-4 e Procedimento de Apoio a Atividade Fim
0024.17.011383-1

1. **Objeto:** Edificação Residencial
2. **Endereço:** Rua Melo Viana, nº67, Parte Alta
3. **Município:** Alvinópolis
4. **Proprietário:** Sr. Lindouro Modesto
5. **Proteção existente:** Parte do Núcleo Histórico de Alvinópolis tombado pelo Decreto Municipal 1.698/2006.
6. **Objetivo:**
7. **Considerações preliminares:**

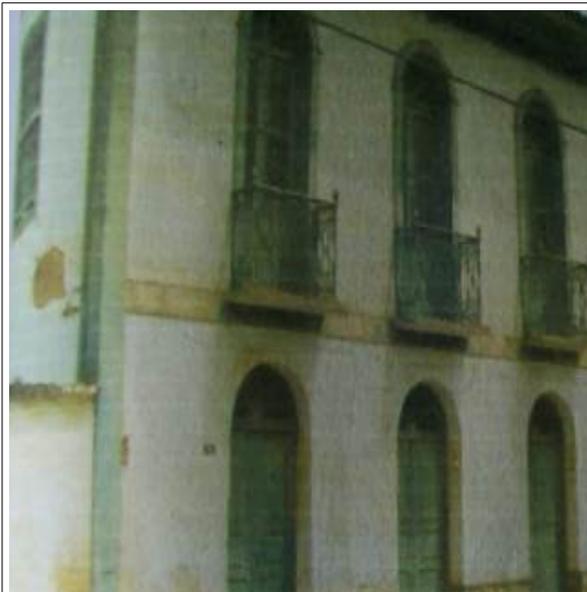
Figura 01 – Fachada frontal da edificação original. Foto: Ficha de inventário.

Analisando as imagens acima, constatou-se que na fachada frontal as vergas das portas do primeiro pavimento tem configuração ogival (figura 02), enquanto na

edificação original se apresentavam em arco pleno (figura 01). Entretanto, tendo em vista que as alvenarias do trecho térreo da fachada principal ainda não receberam acabamento, este Setor Técnico acredita que a configuração original será retomada.

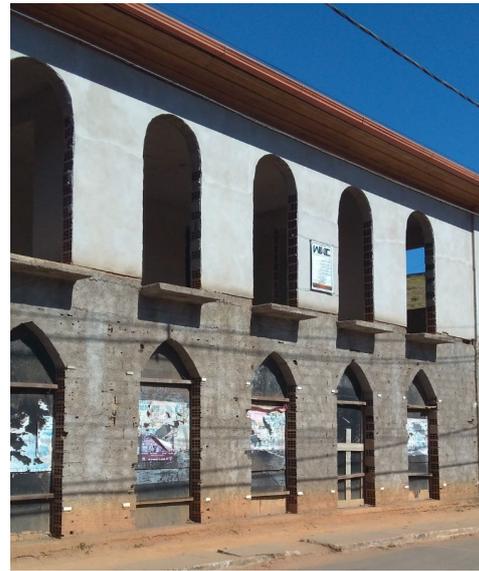
Figura 02 – Fachada frontal da edificação reconstruída. 2017.

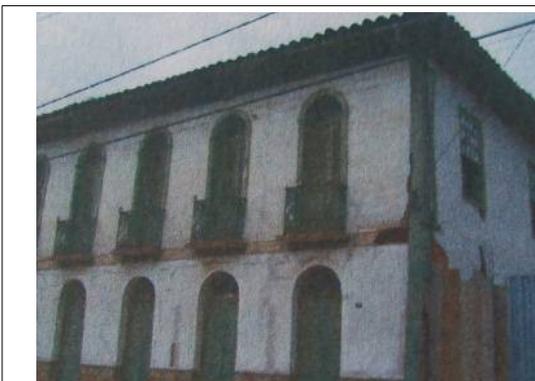
Figura 03 – Vista da fachada frontal e lateral direita da edificação original. Foto: Ficha de Inventário.

Também é possível observar, ao comparar as imagens da edificação original e da reconstruída, que o volume original atual é maior do que o anterior. Na figura 03, podemos ver o volume horizontal original, apresentando apenas duas janelas na fachada lateral, e na figura 04, a edificação reconstruída com volume horizontal dobrado, apresentando duas janelas a mais na fachada lateral direita. Entretanto, esta volumetria é semelhante à perspectiva ilustrativa da edificação que se encontrava fixada no local quando da primeira vistoria deste Setor Técnico no local.

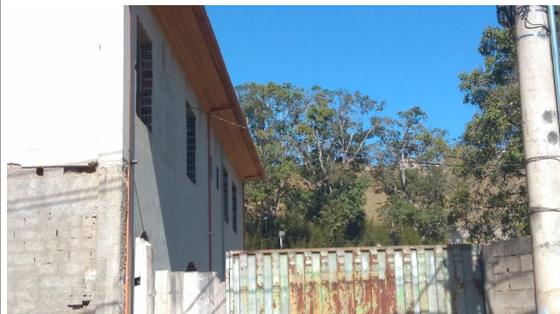
Figura 04 – Lateral direita da edificação reconstruída, apresentando o dobro do volume horizontal da edificação original. 2017.

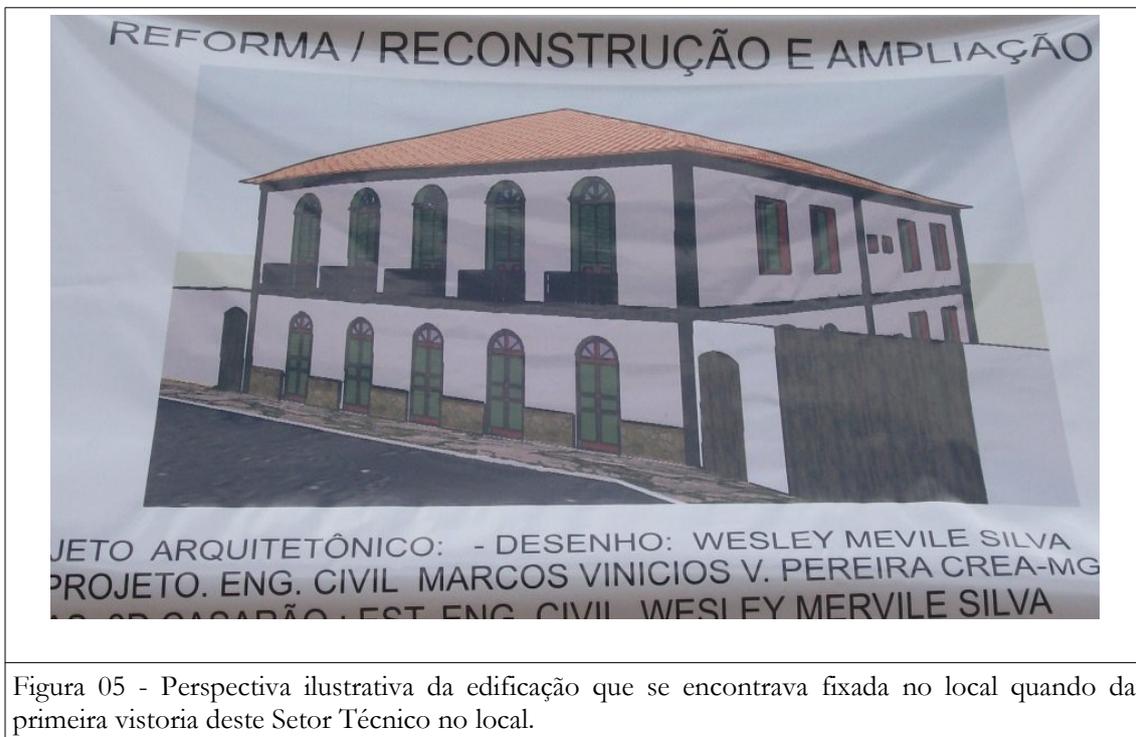
Figura 05 - Perspectiva ilustrativa da edificação que se encontrava fixada no local quando da primeira vistoria deste Setor Técnico no local.
