NOTA TÉCNICA nº 101/2013

- 1 - Identificação do bem cultural :** Estação Ferroviária de Andrelândia.
- 2 - Município:** Andrelândia.
- 3 - Objetivo:** Demolição de parte da proteção das escadas localizadas no perímetro de entorno de tombamento.
- 4 – Responsáveis :** FCA e Construtora Terraço.
- 5 - Descrição Histórica:**

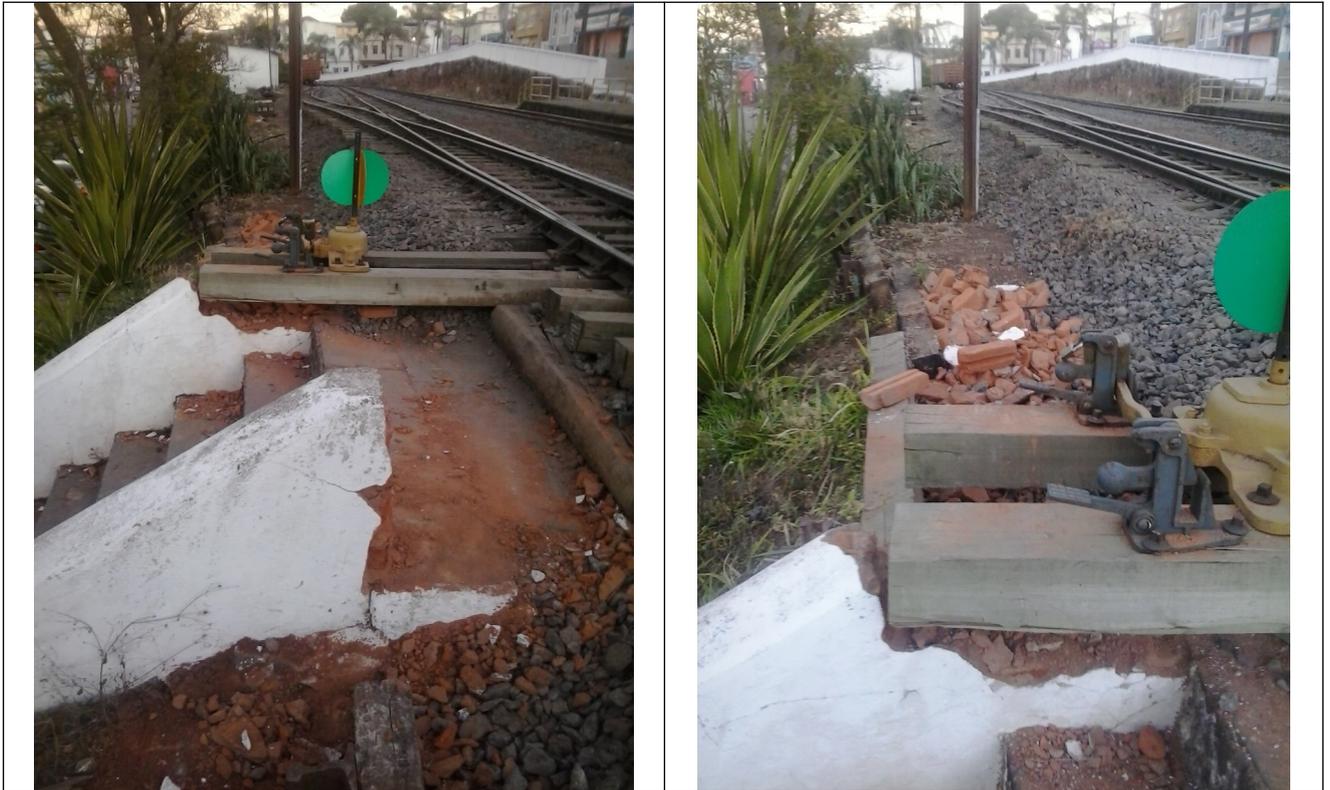
Em 27/08/2013 chegou ao conhecimento desta Promotoria que houve intervenção indevida no perímetro de entorno de tombamento. Foram assentados dois dormentes cujo comprimento extrapola o eixo da linha de trem, resultando na demolição de parte das muretas de proteção da escada de pedras existente defronte à estação, que dá acesso à rua Ribeiro Salgado. Sobre os dormentes foram instalados aparelhos de mudança de via (AMV) necessários ao funcionamento da linha férrea.

Figuras 07 e 08 – Imagens da intervenção realizada junto à escada.

Sugere-se a FCA e a Construtora Terraço procedam à remoção dos dormentes e equipamentos existentes sobre os mesmos, e reconstituam as muretas de proteção das escadas, retornando às características anteriormente existentes. Deve-se tomar como referência as fotografias e demais documentos do imóvel para que sejam refeitos todos os elementos que foram suprimidos na intervenção.

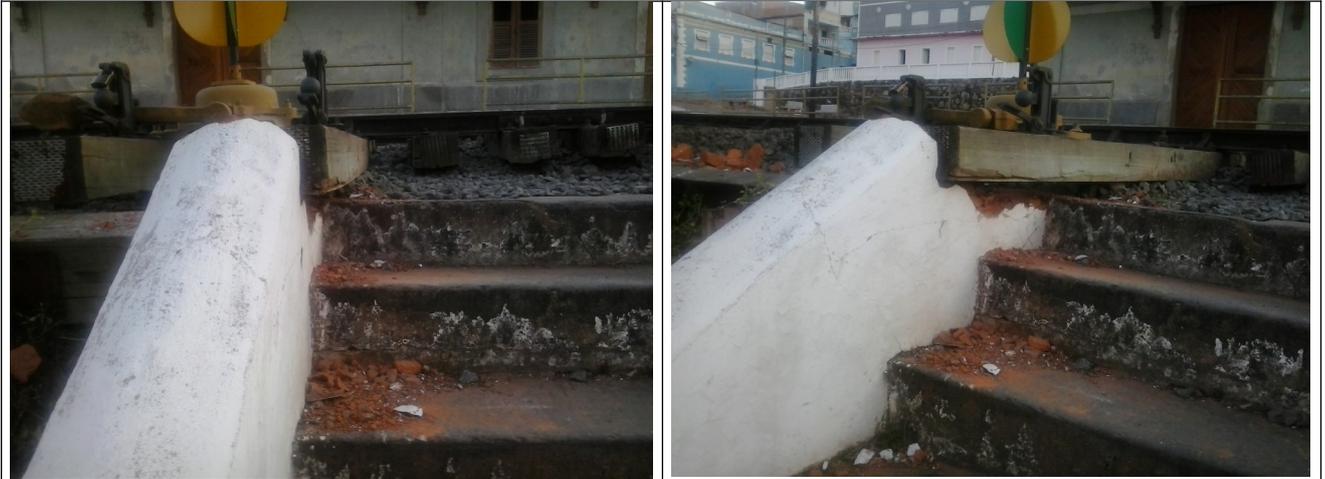
Figuras 09 e 10 – Imagens da intervenção realizada junto à escada.

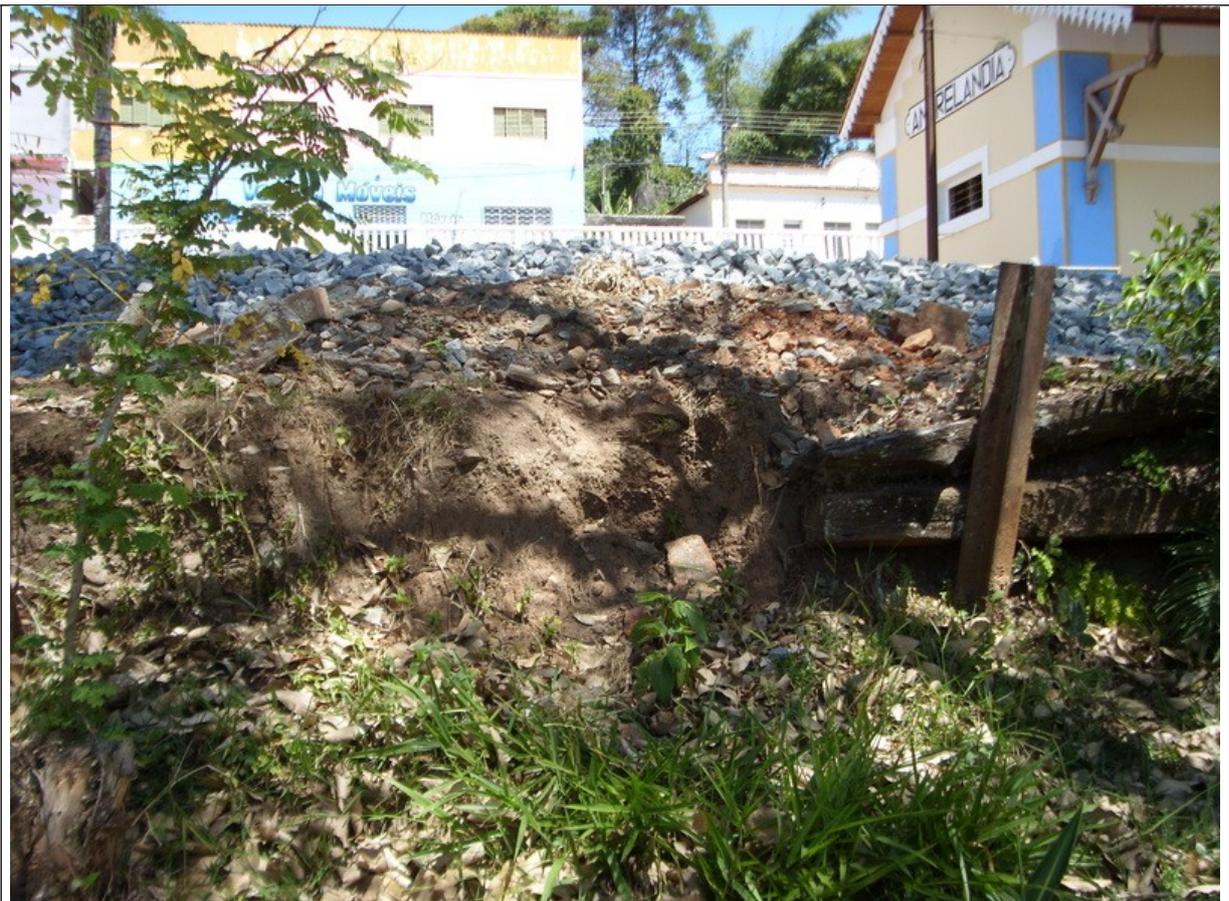
Também foi verificada intervenção junto à outra escada existente defronte ao “Bar do Maurício”, que também teve parte das muretas de proteção demolidas, havendo alguns dormentes dispostos próximo ao local. Verificou-se também que houve desestabilização do talude existente devido às obras de intervenção no local.

Figura 11 – Desestabilização do talude existente.

Deverá haver estabilização do talude existente, prevendo conformação do terreno e plantio de vegetação rasteira no local e nas adjacências, valorizando a paisagem circundante.

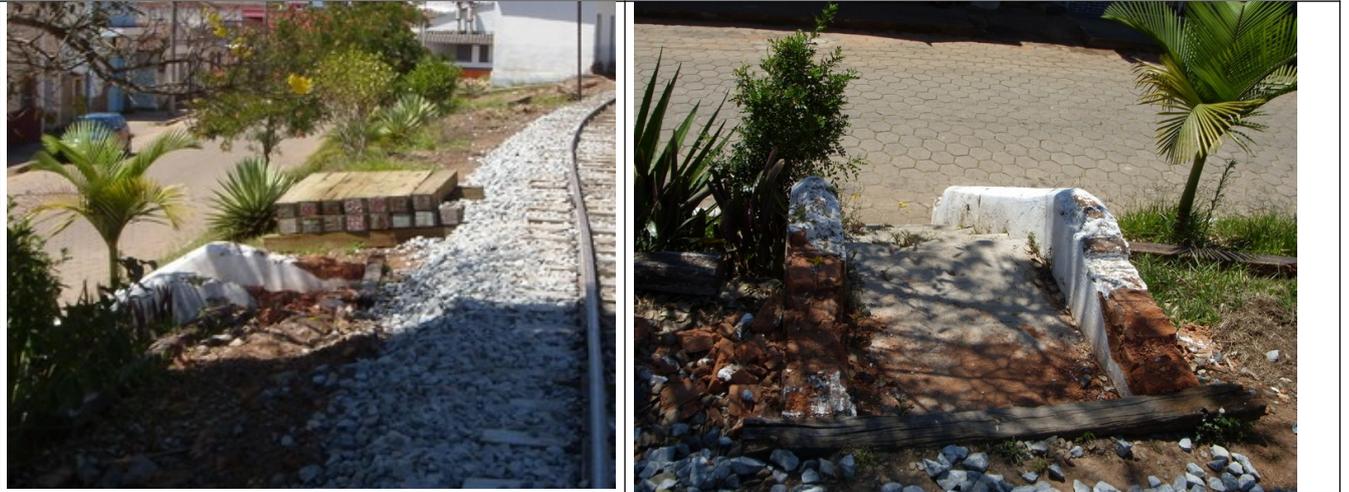
Figuras 12 e 13 – Demolição de trecho da mureta de proteção da outra escada e disposição de dormentes junto à mesma.

Os dormentes e equipamentos poderão ser instalados em outro local, a ser acordado conjuntamente com o Conselho Deliberativo Municipal do Patrimônio Cultural de Andrelândia, desde que não causem impactos negativos ou descaracterize o bem tombado e sua área de entorno.
