**NOTA TÉCNICA nº 30/2008**

- I. **Identificação do bem cultural** : Estação Ferroviária de Andrelândia.
- II. **Objetivo**: Informações sobre o valor cultural e o estado de conservação da Estação Ferroviária de Andrelândia.
- III. **Município**: Andrelândia.
- IV. **Descrição Histórica**:

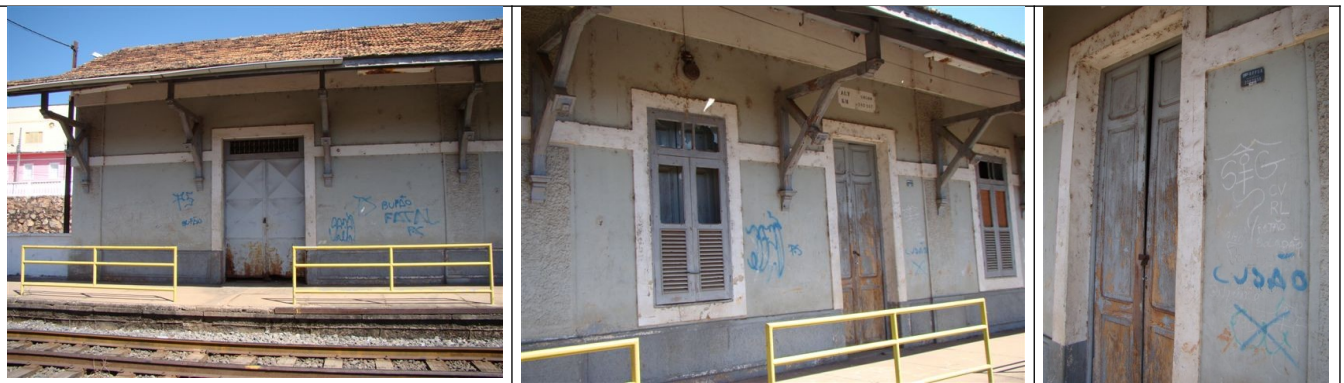
Aparentemente, a estrutura e alvenaria encontram-se em bom estado de conservação, entretanto as fachadas encontram-se com sujidades, pichações, descolamento de pintura, o que colabora com a degradação e descaracterização do imóvel.

Figuras 07, 08 e 09 - Pichações e sujidades nas alvenarias.

- Recuperação das alvenarias, com recomposição dos rebocos e trincas.
- Recuperação do piso cimentado da plataforma e limpeza do embasamento de pedras.
- Deverá ser feita prospecção pictórica das esquadrias, do forro e da alvenaria da edificação, por técnico especializado, para posterior recuperação das pinturas externas e internas.

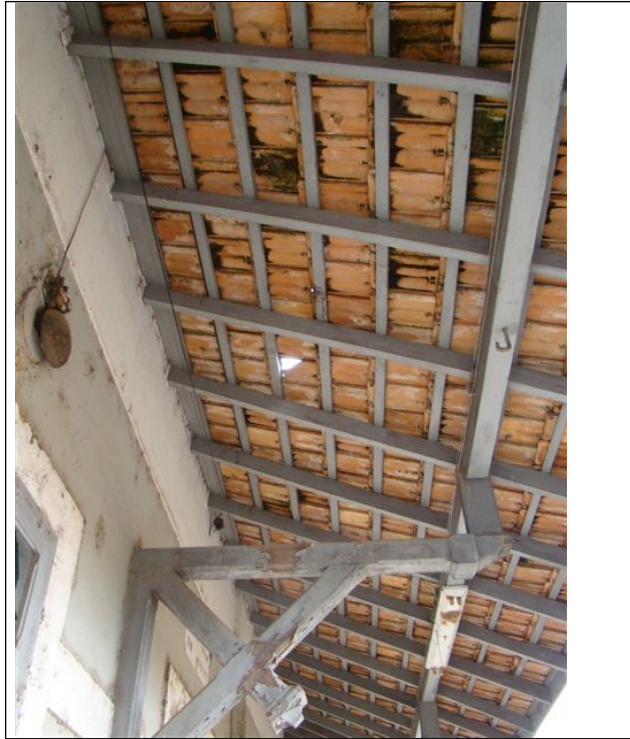
A cobertura apresenta-se com algumas telhas quebradas e parte das madeiras do engradamento encontram-se com presença de cupins.

Figura 10 – Telhas quebradas na cobertura.

- Cobertura - Deverá ser feita revisão geral em todo madeiramento e telhas, com substituição de peças e telhas comprometidas e / ou em mau estado de conservação. Deverá ser retirada a calha instalada no telhado junto à fachada principal.

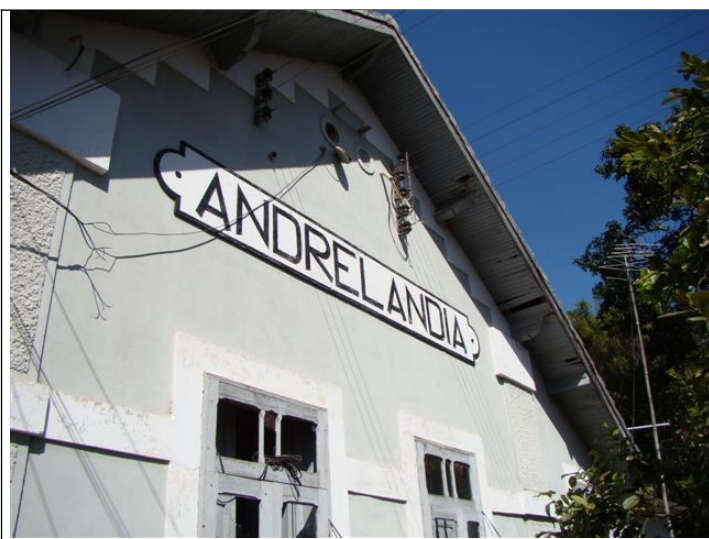
Há fiação aparente e as luminárias fluorescentes existentes na plataforma são descaracterizantes e encontram-se oxidadas..

Figura 11 – Fiação exposta.

- Deverá ser previsto sistema de drenagem de águas pluviais eficiente na área externa, de forma a prevenir infiltrações na edificação.
- Deverá ser feita uma revisão geral das instalações elétricas e toda fiação deverá ser embutida. Deverá ser desenvolvido um projeto elétrico e outros complementares necessários ao novo uso do imóvel após a recuperação. As luminárias existentes deverão

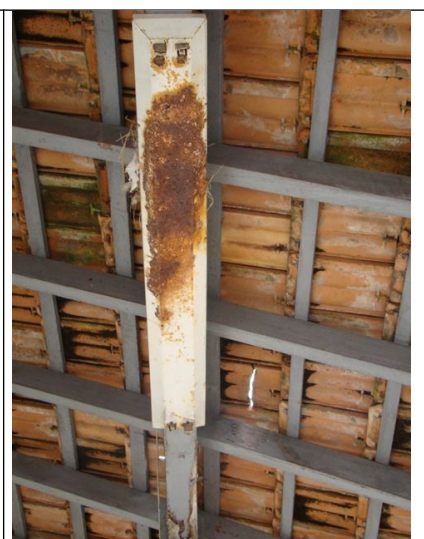
Figura 12 – Luminárias descaracterizantes.

ser substituídas por outros modelos que integrem de forma harmônica ao edifício da estação ferroviária.

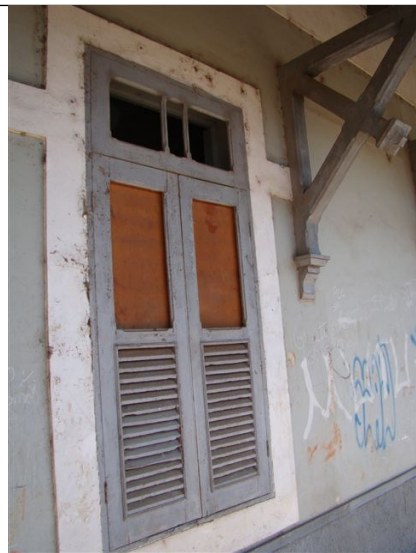
As esquadrias encontram-se péssimo estado de conservação, com descolamento de pintura, manchas de umidade, vidros quebrados, necessitando de reparos generalizados.

Figura 13 – Falta de vidros nas esquadrias.

- As esquadrias devem sofrer reparos generalizados, com substituição de peças danificadas e vidros quebrados ou inexistentes e as ferragens deverão ser recuperadas, com eliminação das oxidações, caso existam.

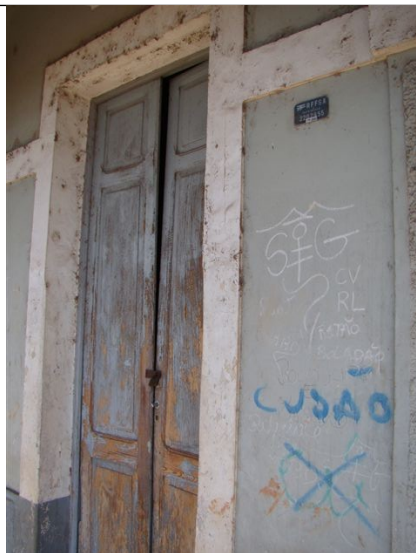
Figura 14 – esquadria em mau estado de conservação.

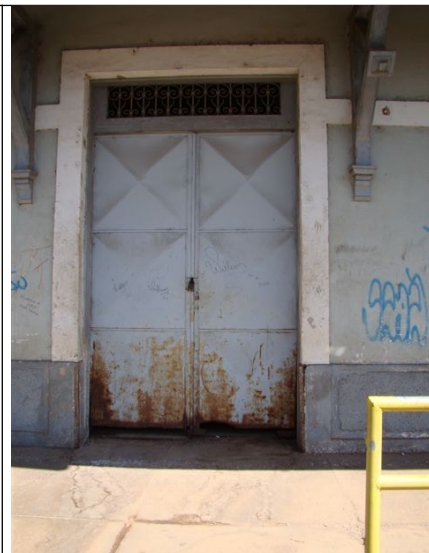
Figura 15 – Oxidação de esquadria.

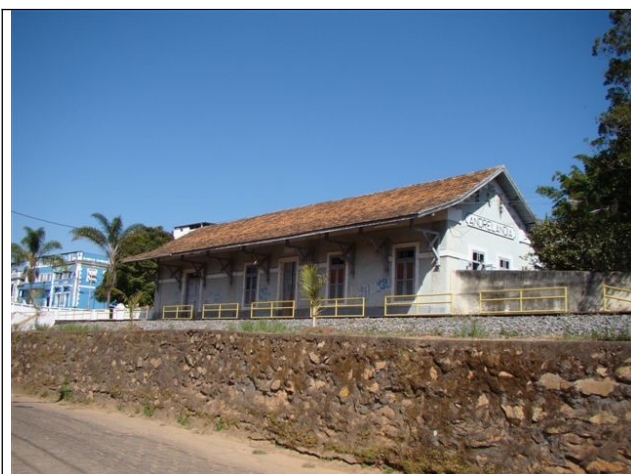
O embasamento de pedras encontra-se com fungos e plantas invasoras, necessitando de limpeza.

Figura 16 – Sujidades, fungos e plantas invasoras no embasamento de pedras.

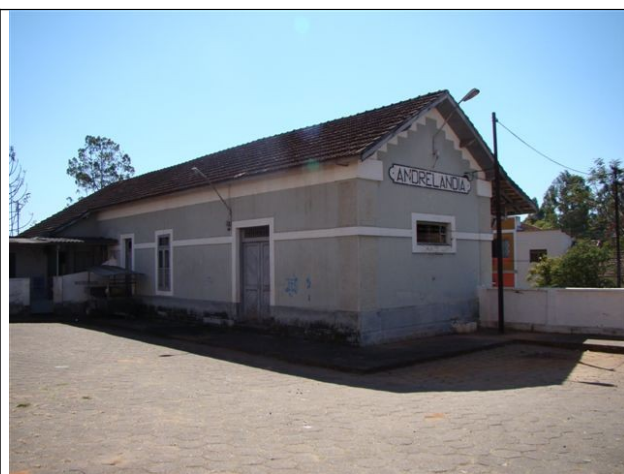
Há presença de manchas de umidade na base das paredes do imóvel.

Figura 17 – Manchas de umidade junto ao piso externo.

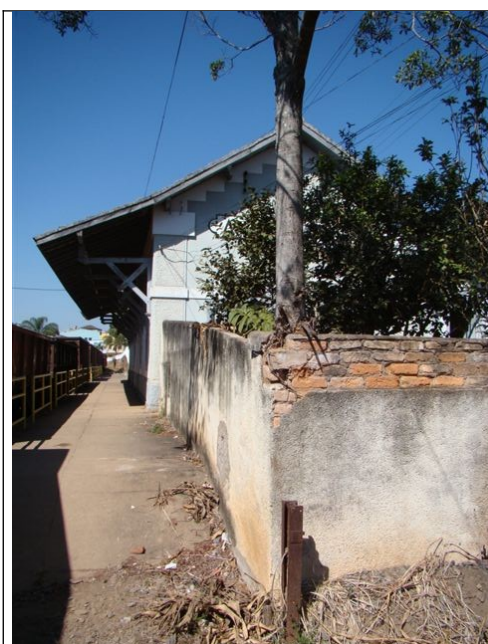
Há descolamento no reboco no muro junto à estação, deixando aparente o material construtivo, que pode se deteriorar se em contato com a umidade.

Figura 18 – Descolamento de reboco.

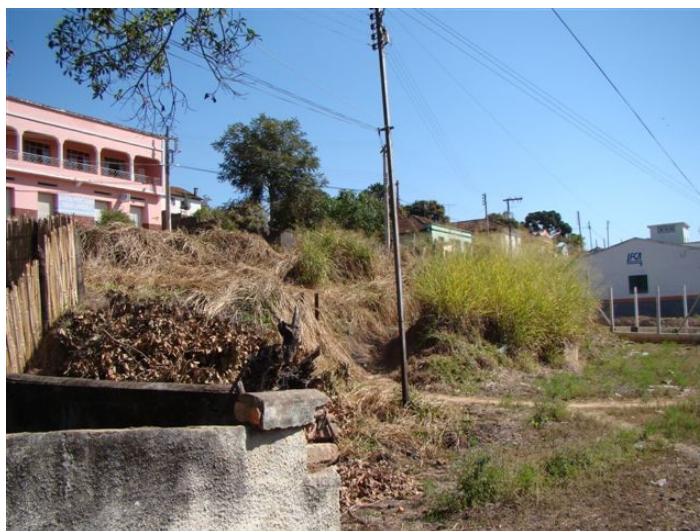
O terreno ao lado da estação encontra-se abandonado, com muito mato, o que pode favorecer a proliferação de insetos e roedores e ser foco de incêndios, colocando em risco os usuários do local e a edificação histórica.

Figura 19 – Mato no terreno ao lado da estação.

- A capina da área no entorno do bem imóvel e a limpeza do imóvel também são medidas emergenciais, para evitar a proliferação de animais e propagação de incêndios.
