NOTA TÉCNICA N° 17/ 2016

PAAF n° 0024.16.002916-1

1. **Objetivo:** Análise do valor cultural da Igreja de São Sebastião.
2. **Endereço:** Largo da Rua Antônio Alves Filho, Distrito Sede.
3. **Município:** Antônio Carlos.
4. **Propriedade:** Eclesiástica- arquidiocese de Barbacena.

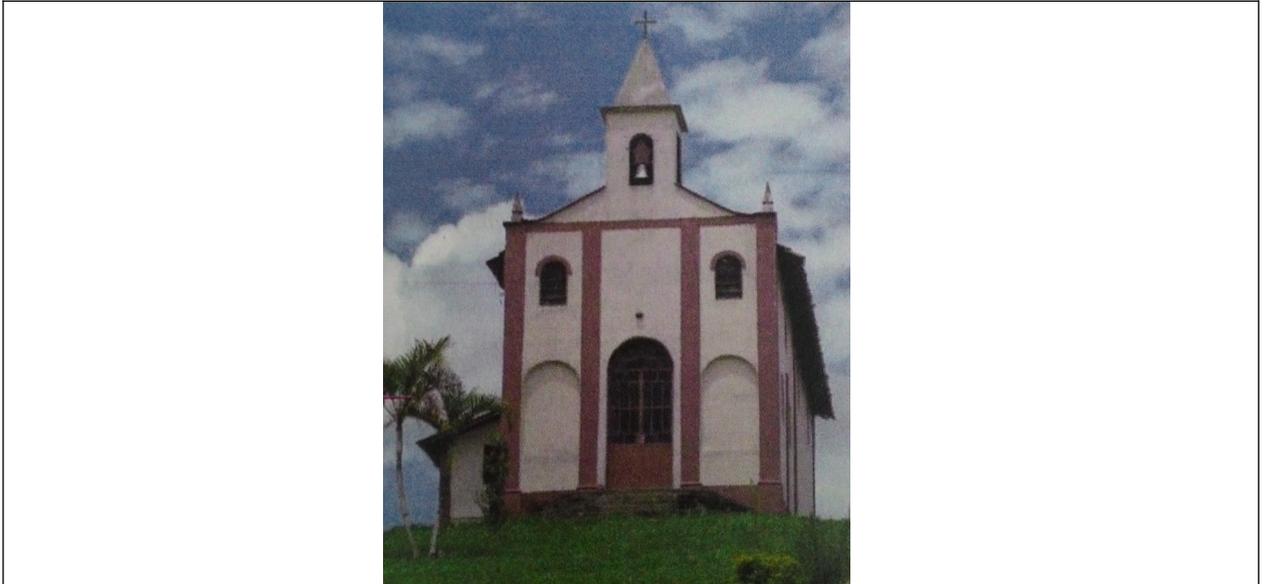
Figura 03 – Igreja de São Sebastião. Fonte: Relatório de Inventário de Proteção do Acervo Cultural de Antônio Carlos – Quadro II, exercício de 2011.

Segundo a ficha de inventário da Igreja de São Sebastião, o templo tem formato retangular, com um puxado da mesma forma destinado à sacristia. O acesso se dá por uma escadaria em pedra lavrada com quatro degraus. Possui estilo colonial simples, demarcada nas quinas por pilares pouco adornados e pintados na cor marrom. Apresenta torre central única, onde se encontra um sino em ferro fundido, cobertura em alvenaria rebocada e acabamento em cruz grega metálica. A fachada frontal é plana, frontão triangular com a porta principal em duas folhas de abrir e janelas nas laterais na altura do coro, com verga em arco pleno. As fachadas laterais possuem cinco janelas de esquadria metálica pintadas na cor marrom, com verga em arco pleno, sendo três alinhadas e duas na altura de óculo. O piso da nave é em ladrilho hidráulico, com motivos geométricos nas cores cinza, preto, vermelho e amarelo. Na sacristia, o piso é em cimento queimado com xadrez vermelho. O altar está demarcado pela

elevação do piso (dois degraus longitudinais), com acabamento em ladrilho com motivo geométrico. Nele, está exposta a imagem em gesso de São Sebastião, a única da igreja. As poltronas foram doadas pelo antigo cinema da cidade e também existem bancos em tábuas para acomodar os fiéis. O forro é em madeira pintada de branco.

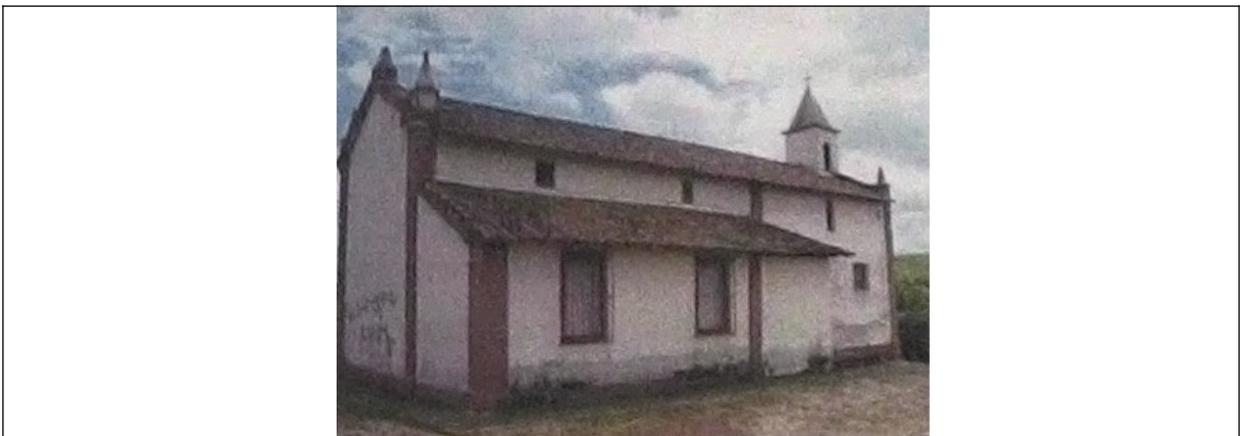
Figura 04 – Lateral esquerda com anexo e fundos da Igreja de São Sebastião.

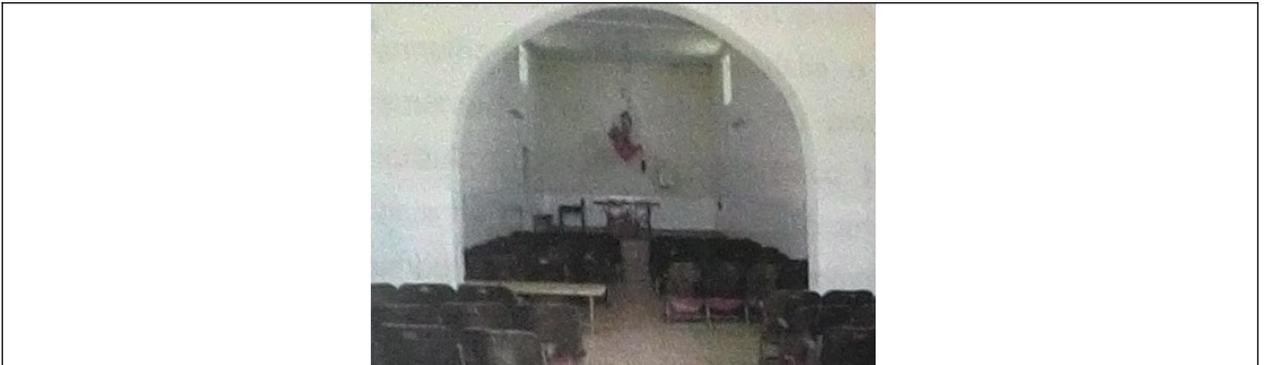
Figura 05 – Foto da nave central da Igreja de São Sebastião . Fonte: Relatório de Inventário de Proteção do Acervo Cultural de Antônio Carlos – Quadro II, exercício de 2011.
