Promotoria Estadual de Defesa do Patrimônio Cultural e Turístico

LAUDO TÉCNICO N° 47/ 2015

Este laudo técnico tem como objetivo analisar o valor cultural, estado de conservação e indicar as medidas necessárias para preservação da Estação Ferroviária de Campolide, localizada no Distrito de São Sebastião de Campolide.

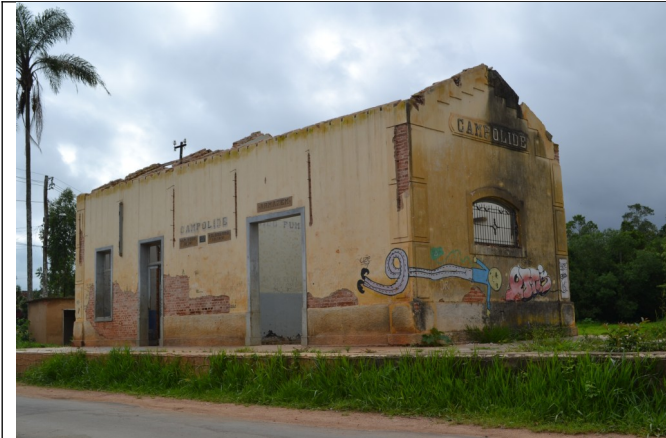
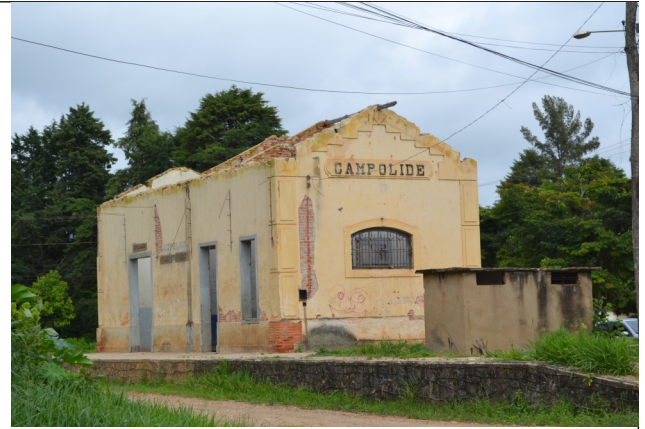
Na data da vistoria, verificou-se que foi iniciada a obra de intervenção de restauro na edificação, entretanto, segundo informado por moradores locais, a obra encontra-se paralisada há aproximadamente 2 meses. O imóvel encontra-se sem cobertura e esquadrias, estando totalmente vulnerável à ação das intempéries e ao vandalismo.

Figuras 03 e 04 – Fachadas da estação ferroviária que se apresenta sem a cobertura.

- Reconstrução da cobertura, utilizando madeiras adequadas para este fim e de grande resistência e durabilidade. Devem ser respeitadas as características originais como número de águas, inclinação, dimensão dos beirais, tipo de telhas, detalhes das mãos francesas, etc;
- A limpeza interna do imóvel e do terreno adjacente também são necessárias para evitar a proliferação de animais, acúmulo de umidade junto à base da edificação e exposição do imóvel a riscos de incêndios. Os materiais originais encontrados passíveis de aproveitamento deverão ser armazenados em local seguro, longe da umidade, para seu aproveitamento na restauração;
- Até que sejam retomadas as obras de restauração, deverá haver isolamento da área com tapumes para evitar maiores ações de depredação, vandalismo e furtos de elementos originais;

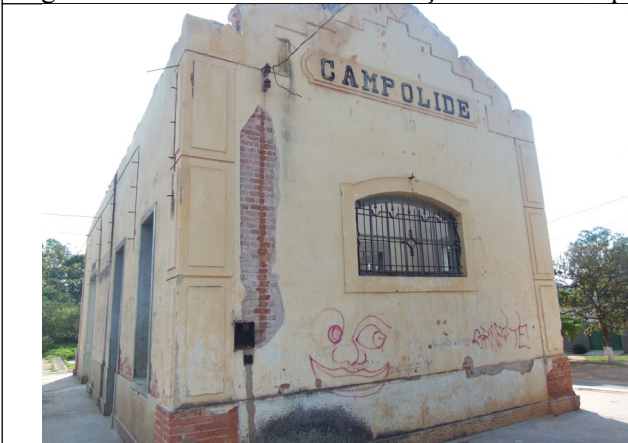
As alvenarias apresentam fissuras, descolamento do reboco, manchas de umidade e sujidades e inscrições. Os elementos de madeira remanescentes (marcos, alisares e bandeiras fixas) apresentam-se ressecados, com descolamento de pintura, com trechos faltantes ou comprometidos pela umidade. As grades metálicas encontram-se preservadas no imóvel, mas apresentam trechos oxidados. Internamente, os revestimentos do piso e forro não existem mais. Há muito entulho no interior da edificação.

Figura 05 – Fachada lateral com descolamento de reboco, inscrições e manchas de umidade.

- Recuperar das alvenarias e os elementos decorativos das fachadas. Deve-se proceder ao selamento das fissuras, reintegração de reboco e pintura. Deverá haver recomposição do reboco, utilizando argamassa compatível com o sistema construtivo existente;
- Realizar estudo de prospecção nas alvenarias, esquadrias e elementos ornamentais, a fim de orientar a nova pintura a ser realizada no imóvel;
- Recuperar o piso cimentado e em ladrilhos hidráulicos da plataforma,
- Recuperar das esquadrias e ferragens. As esquadrias faltantes deverão ser executadas, seguindo os modelos pré-existentes e as fotos antigas;
- Instalar novos revestimentos de piso e forro compatíveis com as características da edificação;

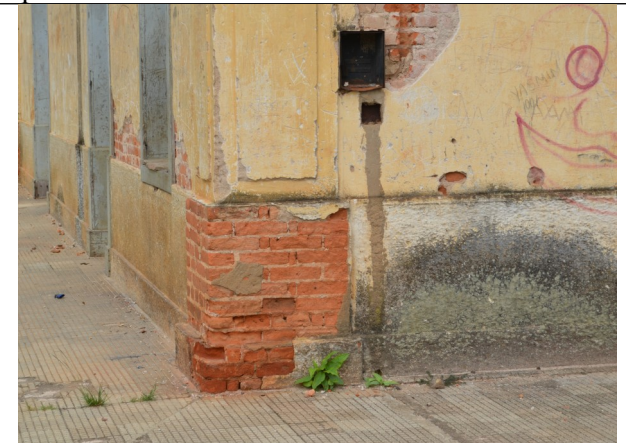
Figura 06 – Embasamento da fachada lateral com descolamento de reboco, inscrições e manchas de umidade.

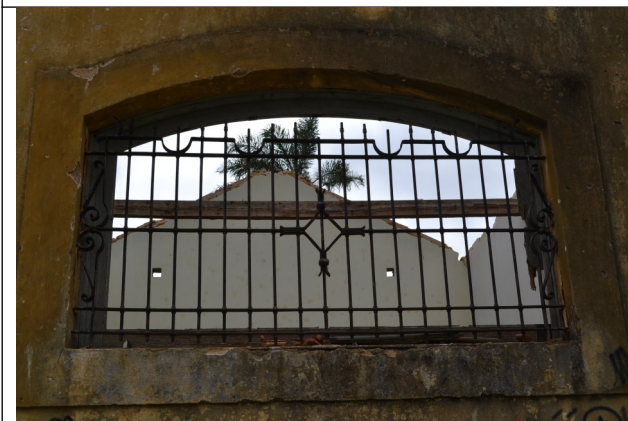
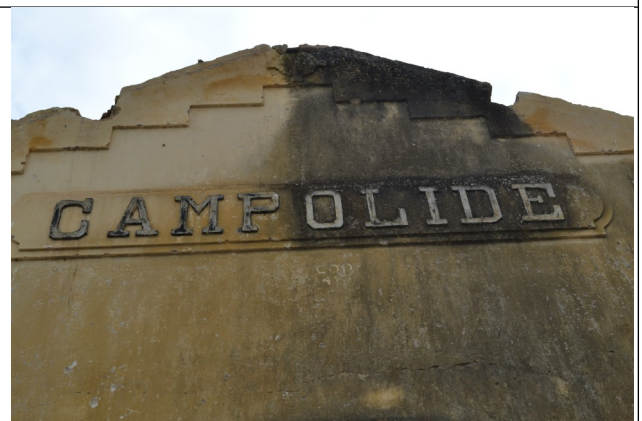
Apesar do abandono, a estrutura aparentemente permanece sólida, alguns elementos originais ainda estão presentes na edificação, tais como os gradis metálicos, partes dos marcos, alisares e bandeiras fixas das esquadrias, elementos ornamentais em massa, o que facilita a restauração. É possível a recuperação do imóvel em sua totalidade e a atribuição de um novo uso que seja compatível com as características construtivas, bem como a recuperação de seu entorno imediato.

Figuras 07 e 08 – Elementos decorativos originais ainda preservados : grade em ferro e detalhes em massa.

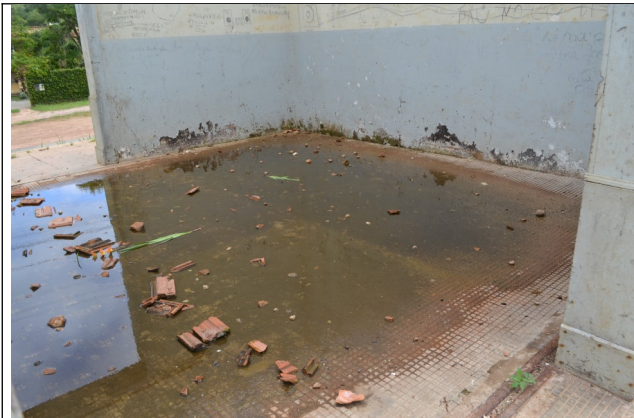
Figura 09 – Devido a ausência da cobertura, a água fica empoçada no interior da edificação.

Deu-se o início da restauração do imóvel, entretanto as obras encontram-se paralisadas há aproximadamente 2 meses. A ausência de cobertura expõe o imóvel à ação das intempéries e ao vandalismo, comprometendo ainda mais o estado de conservação da edificação.

- Prever eficiente sistema de drenagem de águas pluviais na área externa da edificação, de forma a prevenir infiltrações no imóvel;
- Elaborar projeto paisagístico para o terreno adjacente à estação,

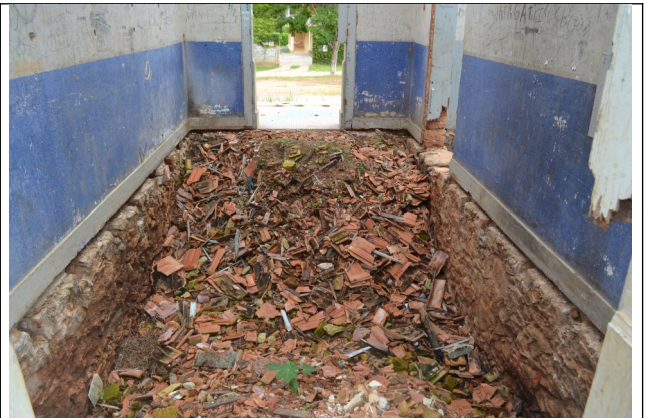
Figura 10 – Ausência do revestimento do piso e presença de entulhos.

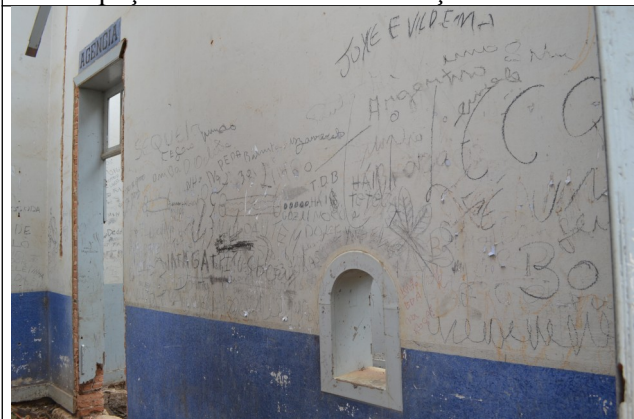
Figura 11 – Inscrições (vandalismo) na área interna da edificação.

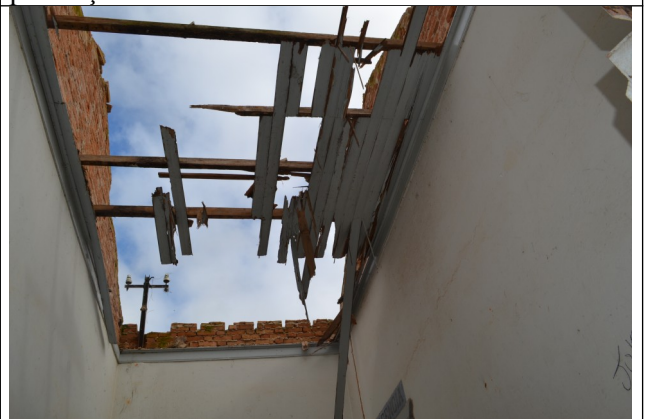
Figura 12 – Comprometimento do forro em madeira.

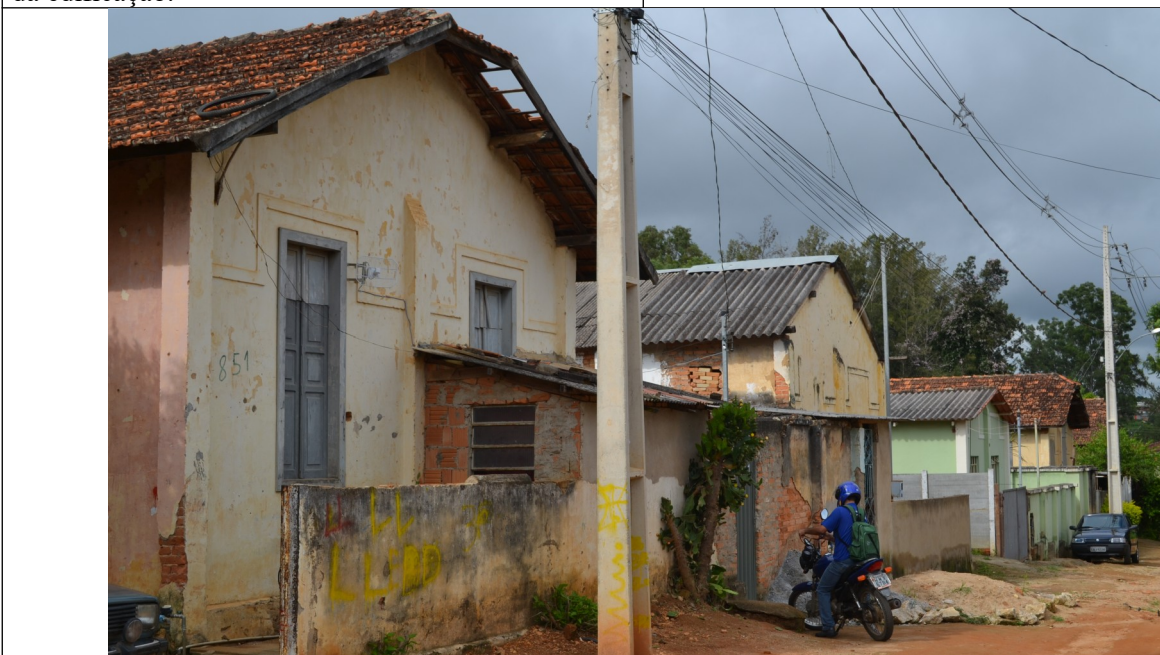
Verificou-se que a antiga vila ainda se faz presente no local, entretanto algumas edificações foram descaracterizadas pelos seus moradores.

Figura 13 – Vista geral da vila ferroviária que ainda preserva algumas características originais.

- Instalar iluminação noturna, que além de valorizar o bem cultural, promove maior segurança ao local.
- Elaborar projeto de restauro da antiga vila ainda preservada,

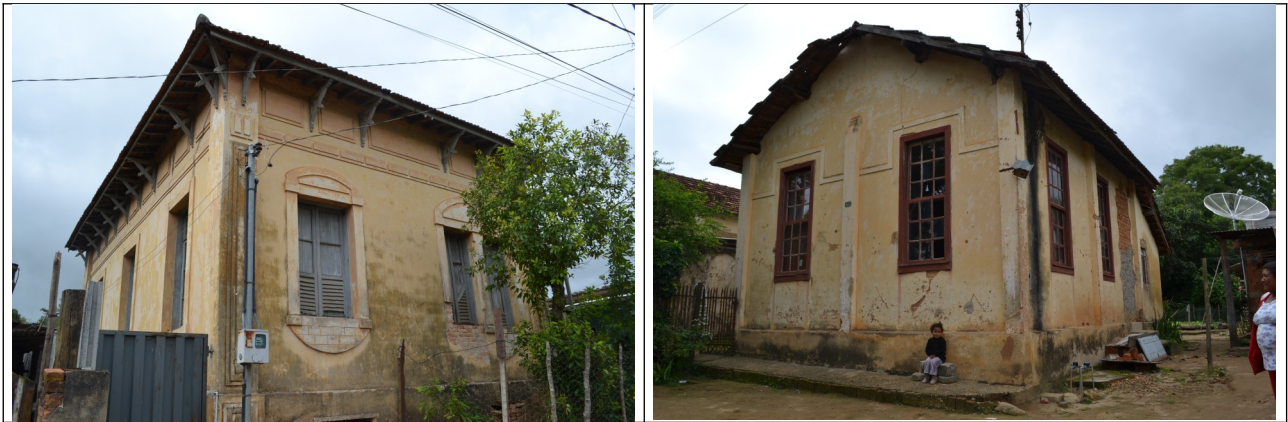
Figuras 14 e 15 – Exemplos da vila que preservaram suas características originais ao longo dos anos.
