**NOTA TÉCNICA N° 115/ 2015**

1. **Referência:** Procedimento de Apoio a Atividade Fim nº MPMG – 0024.15.017146-0
2. **Localização:** Distrito de Curral Novo, município de Antônio Carlos – Minas Gerais.

3. **Objeto:** Igreja de Nossa Senhora do Rosário.
4. **Objetivo:** Proceder à análise acerca de descaracterizações realizadas na Igreja de Nossa Senhora do Rosário, bem como acerca de seu valor cultural.

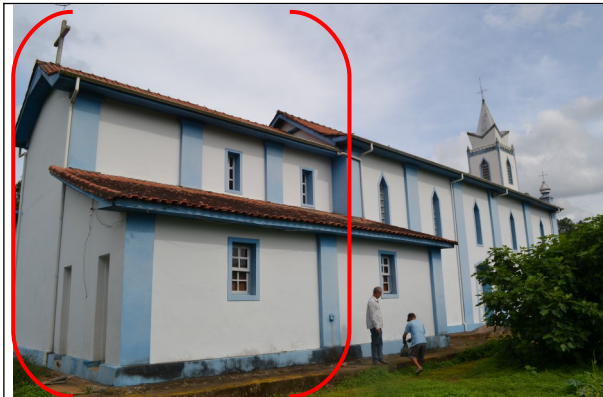
**Justiça respalda a decisão de tombamento, tendo em vista que a igreja possui valor cultural.** Trata-se de templo religioso que remonta ao século XVIII (valor histórico e de antiguidade), cuja parte estrutural mais antiga (provavelmente que remonta à capela do século XVIII) foi identificada em vistoria realizada pela arquiteta Andréa Lanna Mendes Novais, na data de 26/11/2015. Também foi identificado, nessa ocasião, muro de pedra que define os limites do templo.

Figura 04 – Verifica-se, na área destacada, o que seria o volume original da Igreja de Nossa Senhora do Rosário.

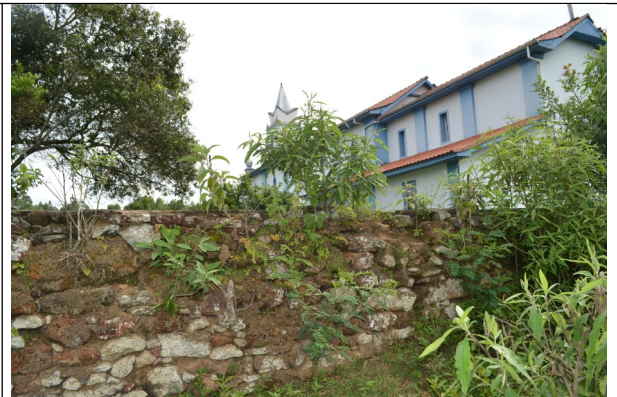
Figura 05 – Nota-se muro de pedra que foi identificado nas laterais e no fundo do templo de Nossa Senhora do Rosário.

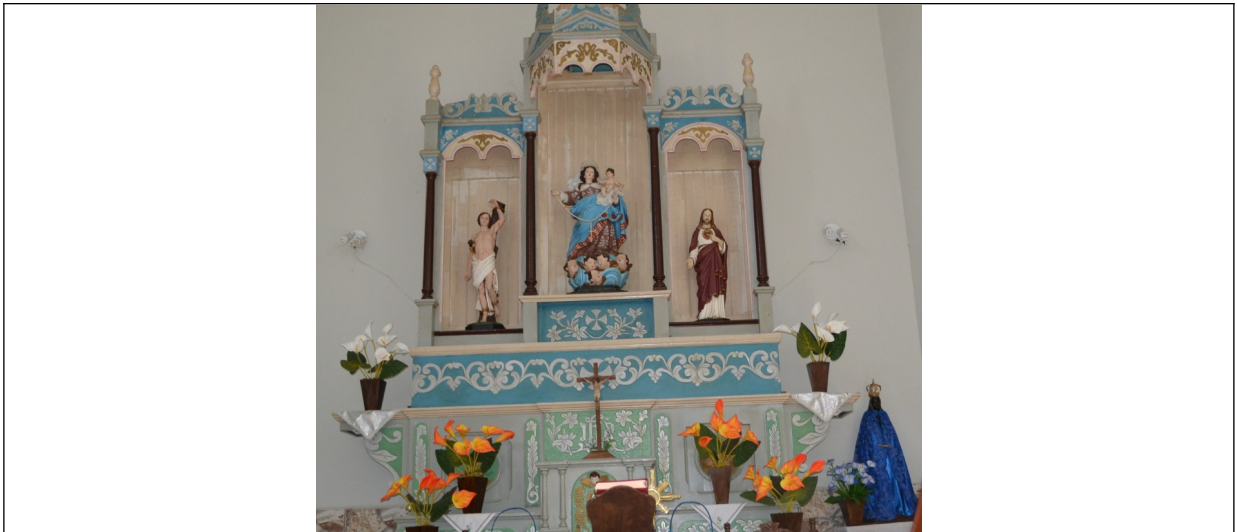
A Igreja de Nossa Senhora do Rosário, vistoriada, possui um significativo acervo sacro, especialmente imaginária, que necessita ser acautelado. Destaca-se a escultura de Nossa Senhora do Rosário que, apesar de repintada, apresenta características de talha que remetem ao período colonial.

Figura 06 – Da esquerda para direita: esculturas de São Sebastião; Nossa Senhora do Rosário e Sagrado Coração de Jesus. Essas peças encontram-se dispostas no retábulo-mor, assim como um Cristo Crucificado (acima do sacrário) e uma Nossa Senhora Aparecida que está na parte baixa do retábulo.

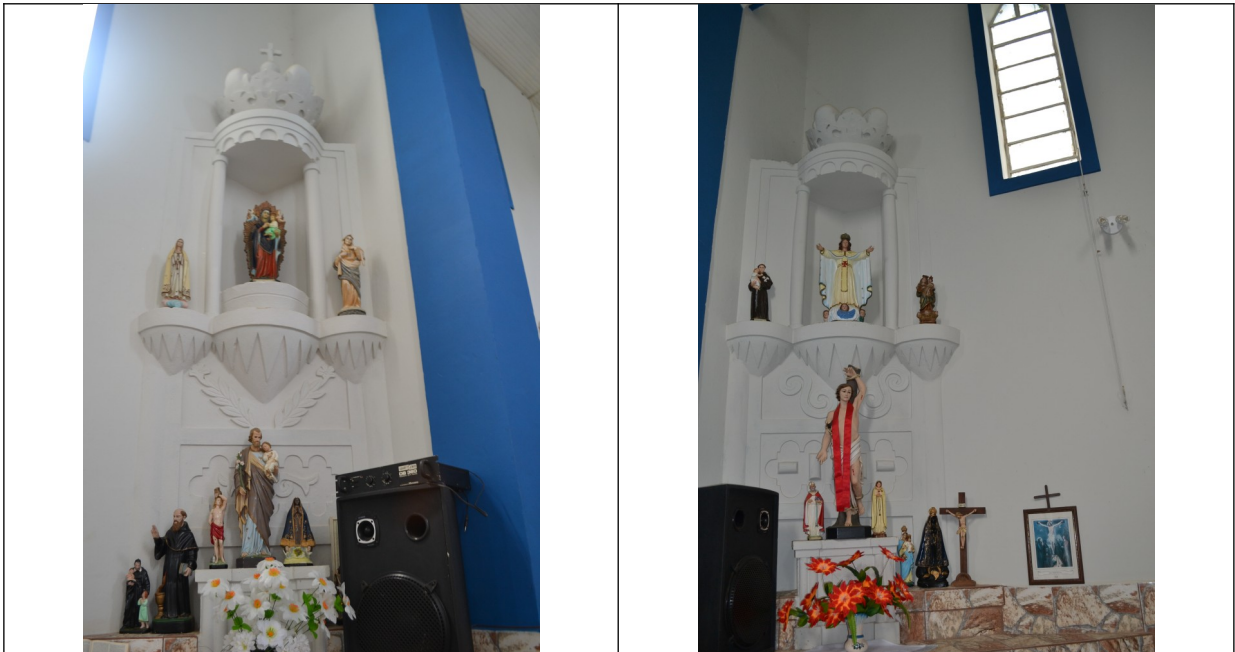
Figura 07 – Na página anterior - nicho lateral esquerdo, disposto na nave. Ordem de descrição – esquerda para direita, de cima para baixo. Nesse nicho encontram-se as esculturas de Nossa Senhora de Fátima, Nossa Senhora do Perpétuo Socorro, escultura feminina não identificada. São Vicente de Paula, São Bento (?), São Sebastião, São José, Nossa Senhora Aparecida.

Figura 08 – Na página anterior – nicho lateral direito, disposto na nave. Ordem de descrição – esquerda para direita, de cima para baixo. Nesse nicho encontram-se as esculturas de Santo Antônio, Nossa Senhora das Mercês, Nossa Senhora com o menino. São Brás (?), São Sebastião (essa peça é muito semelhante a que se encontra no altar), Nossa Senhora de Fátima, Nossa Senhora da Cabeça, Nossa Senhora Aparecida e Cristo Crucificado.

Ao longo da nave existe mais nichos, em um total de 6 (seis). Não foram feitas fotografias detalhadas de todos os nichos. Assim, não foi possível identificar com exatidão todas as peças, apenas algumas. Ao que se segue: lado esquerdo (evangelho) Santa Teresinha, escultura de figura masculina, Nossa Senhora das Graças; lado direito (epístola) Nossa Senhora com o menino; Santa Luzia (?); oratório (não foi possível identificar o que se encontra dentro do oratório). Essas são as peças possíveis de serem identificadas. Se houverem ainda outras esculturas e ainda alfaias, paramentos e elementos litúrgicos, esses objetos deverão ser arrolados. **Em conclusão, das esculturas listadas em inventário histórico do templo, apenas a Nossa Senhora do Rosário foi localizada (este setor técnico considera possível, por suas características, se tratar de peça do século XVIII).**

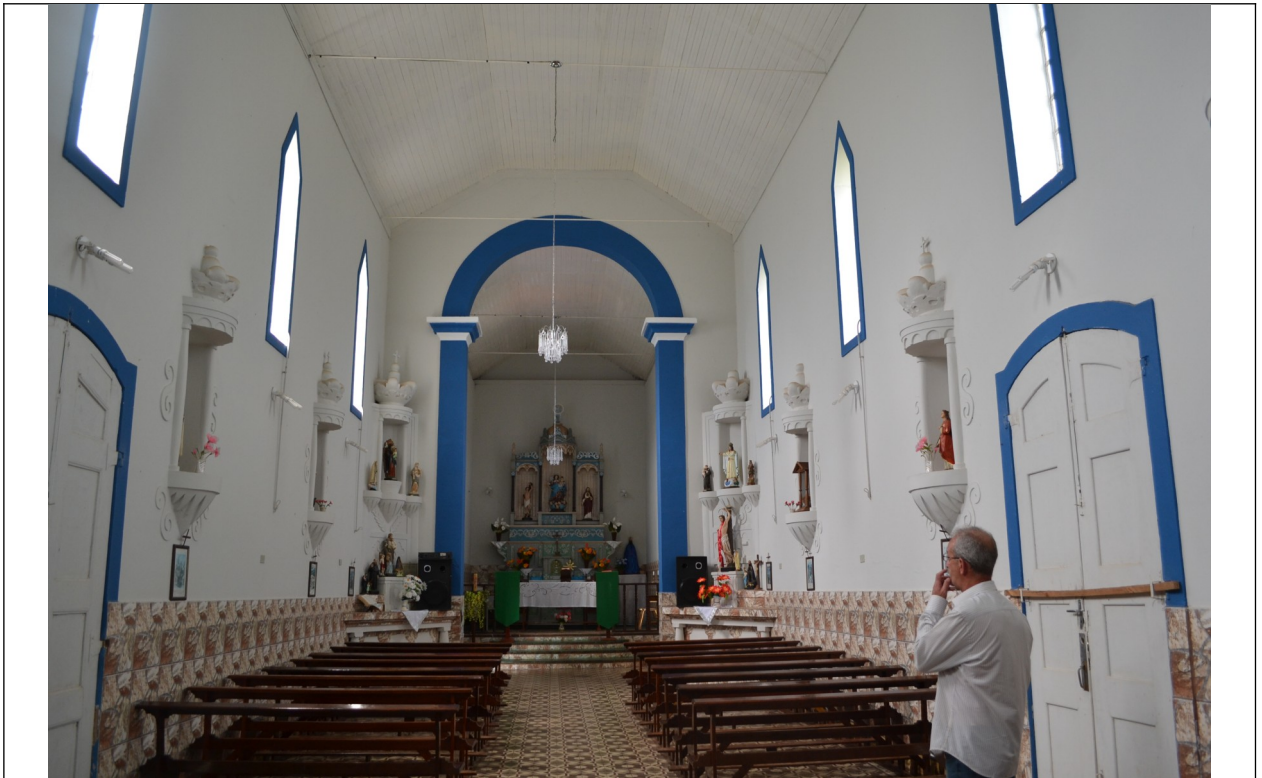
Em relação ao revestimento nas paredes, de fato, foi observada a sua presença. No que diz respeito à remoção de pintura original verificou-se que toda a parte interna do bem está pintada de branco. Foi dito Fábio Leandro Nogueira, Presidente do Conselho, que os nichos não eram da cor branca, como atualmente se encontram, não só eram pintados, como a parede em volta também. Foi afirmado pela arquiteta Andréa Novais, que durante diligência o Conselheiro mostrou fotografias da pintura antes de seu aspecto atual.

Quanto ao revestimento na parede, por suas características e implementação, sabe-se não se tratar de elemento original à construção. No que tange a pintura, é complexo afirmar qual seria a original sem conhecimento do histórico de intervenções feitas no interior do templo. Assim, é importante que sejam apresentadas informações – registros fotográficos e depoimentos sobre a pintura dos nichos e seu entorno. **Mostra-se mais assertivo a realização de exames técnicos/científicos para identificar camadas subjacentes.**

Figura 09 – Nota-se o revestimento na parte de baixo das paredes. Também é possível verificar que todo o interior do templo foi pintado de branco, com exceção dos batentes das portas e janelas e do arco-cruzeiro.
