Promotoria Estadual de Defesa do Patrimônio Cultural e Turístico

LAUDO TÉCNICO nº101/2013

Em atendimento à solicitação da 3ª Promotoria da Comarca de Barbacena, no dia 09 de dezembro de 2013 foi realizada vistoria técnica no imóvel situado à rua Antônio Pacheco nº 05, na cidade de Antônio Carlos, pela analista do Ministério Público, a arquiteta Andréa Lanna Mendes Novais.

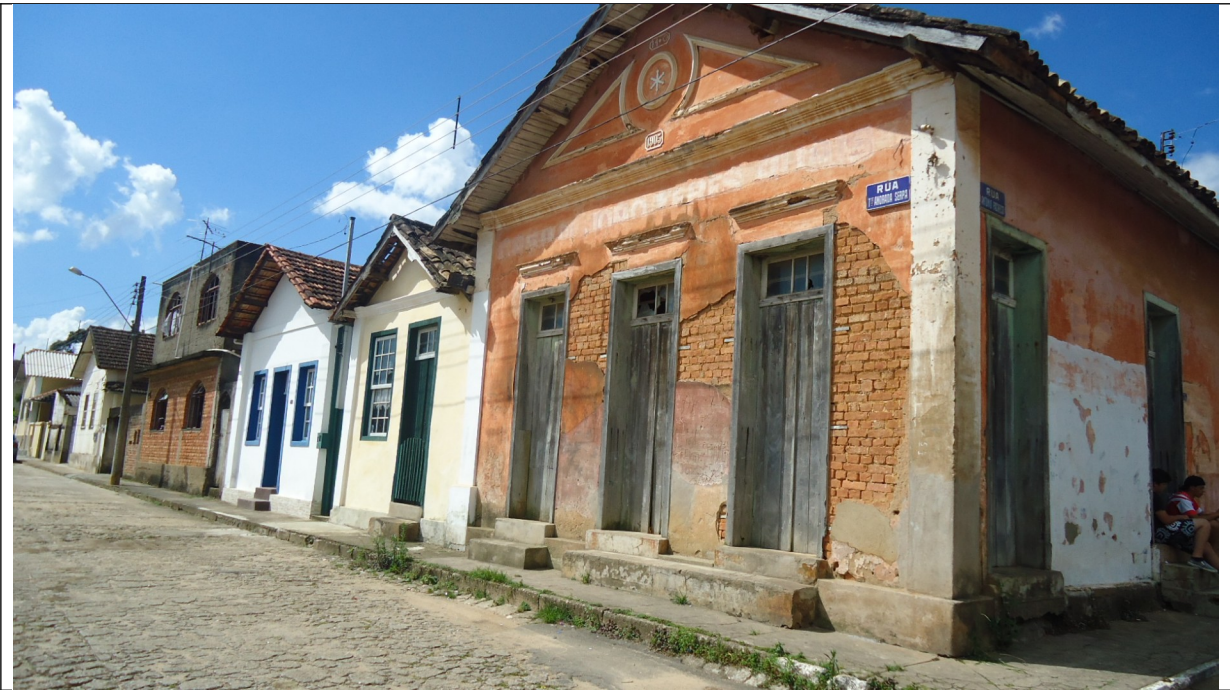
Figura 03 – Conjunto de casas à Rua Antônio Pacheco. À direita a casa de nº5, objeto do PAAF.

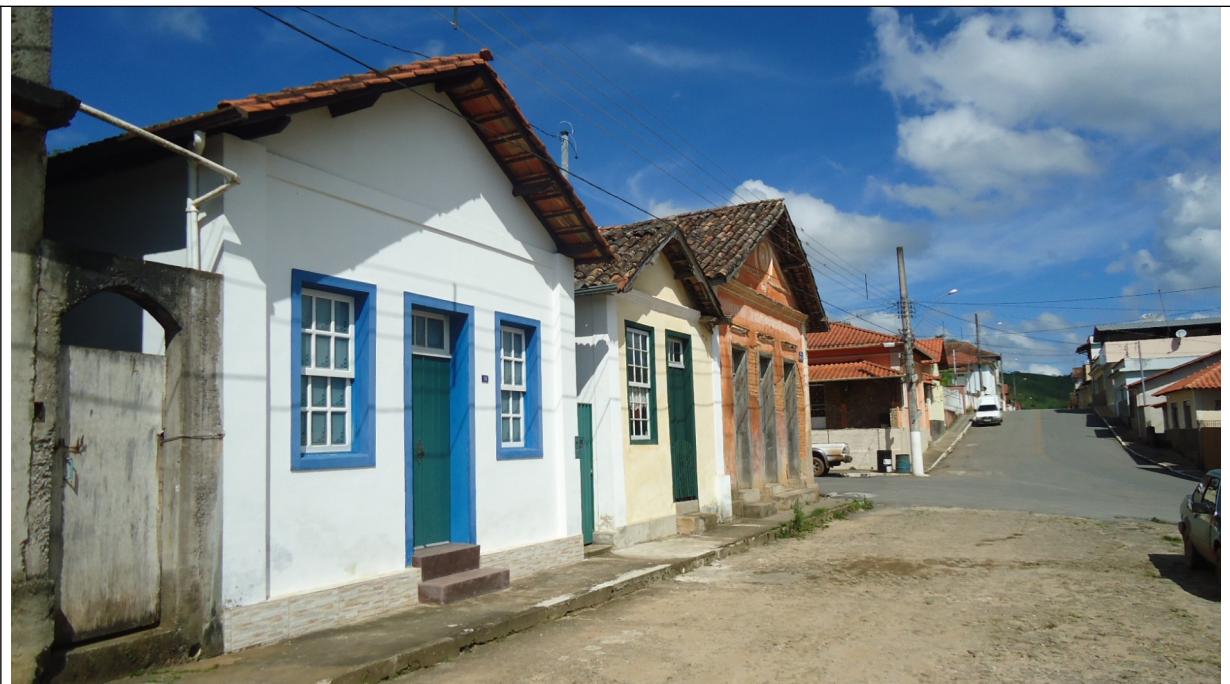
Figura 04 – Conjunto de casas à Rua Antônio Pacheco.

Em relação ao estado de conservação do imóvel observa-se que a casa de nº5, objeto deste laudo, apresenta desprendimento do reboco nas fachadas, fissuras, desgaste na pintura, manchas de umidade e sujidades. Aparentemente não apresenta problemas estruturais, uma vez que não foram encontradas trincas significativas nem desaprumos. As esquadrias, assim

como os elementos de madeira da cobertura e beiral, apresentam danos devido ao contato com a umidade, partes faltantes, emendas, ataque de insetos xilófagos. As esquadrias apresentam vidros quebrados.

Independentemente do tombamento, o imóvel sofre com o processo de degradação, sendo urgente sua restauração⁸, visando ações criteriosas e tecnicamente adequadas à conservação⁹ e manutenção¹⁰. Devido à chegada do período chuvoso, é necessária a adoção de medidas emergenciais necessárias para preservar a edificação até que se iniciem as obras de restauração do imóvel. São elas:

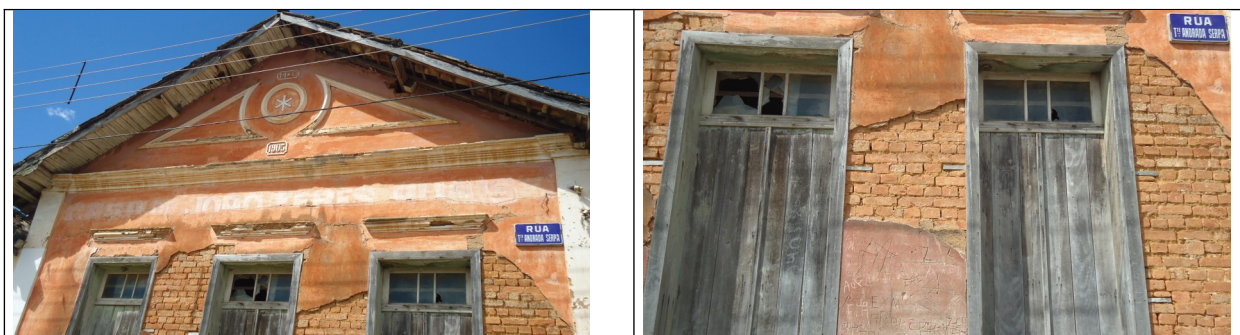
Figuras 05 e 06 – Descolamento do reboco e danos nas esquadrias.

- Revisão completa da cobertura, prevendo substituição do madeiramento comprometido, utilizando madeiras adequadas para este fim e de grande resistência e durabilidade. Deverá ser preservado o mesmo modelo de telhas, sendo que o material original passível de aproveitamento deverá ser

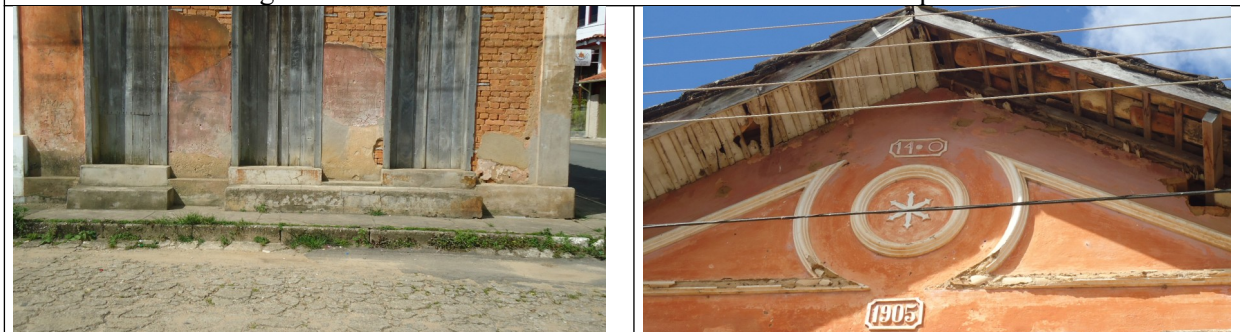
Figura 09 – Descolamento do reboco e danos nas esquadrias.

Figura 10 – Elementos decorativos do frontão e danos no beiral.

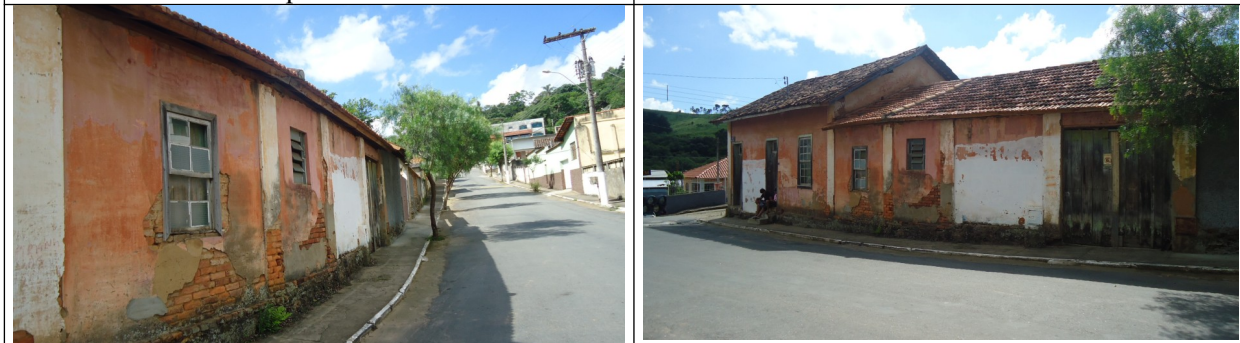
Figuras 11 e 12 – Fachada lateral com danos nas alvenarias.

- Deve ser feito reforço na estrutura da edificação que suporte o peso da cobertura até sua completa restauração;
- A limpeza interna do imóvel e do terreno adjacente também são necessárias para evitar a proliferação de animais, acúmulo de umidade junto à base da edificação e exposição do imóvel a riscos de incêndios. Os materiais originais encontrados passíveis de aproveitamento deverão ser armazenados em local seguro, longe da umidade, para seu aproveitamento na futura restauração;
- Deverá haver o desligamento da energia para evitar curtos circuitos e incêndios;
- As esquadrias devem permanecer fechadas para evitar a degradação da edificação devido a ação das intempéries. Entretanto, é necessária visitação rotineira no imóvel com abertura das janelas para permitir ventilação na parte interna do imóvel.

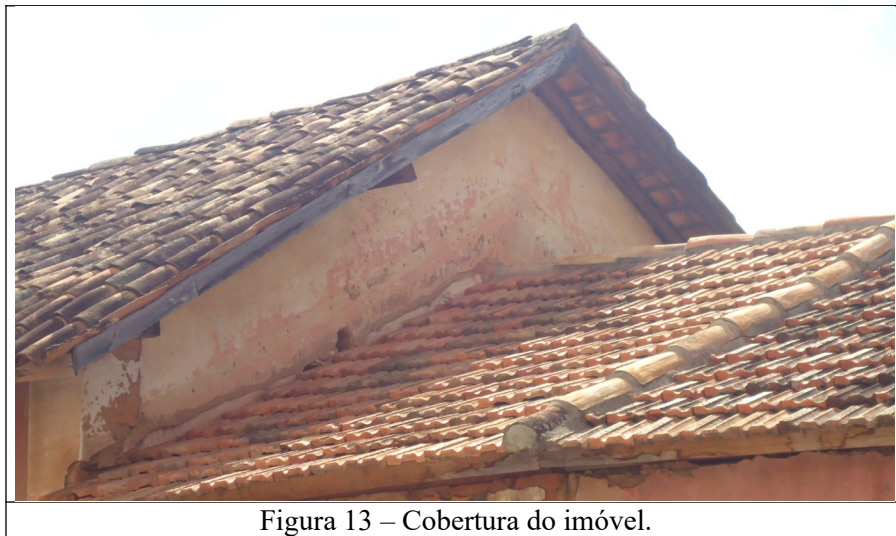
A cobertura do volume principal apresenta telhas deslocadas e com bastante bolor.

Figura 13 – Cobertura do imóvel.

reutilizado, após limpeza. Devem ser respeitadas as características originais da cobertura, como número de águas, inclinação, dimensão dos beirais, etc;
