Promotoria Estadual de Defesa do Patrimônio Cultural e Turístico

4 – ANÁLISE TÉCNICA

O prédio do antigo Calhauzinho Esporte Clube localiza-se na rua Gentil de Castro nº 205. A edificação foi tombada pelo município através da Lei Orgânica Municipal, entretanto seu dossiê de tombamento não foi encaminhado ao Iepha para fazer jus à pontuação do ICMS Cultural.

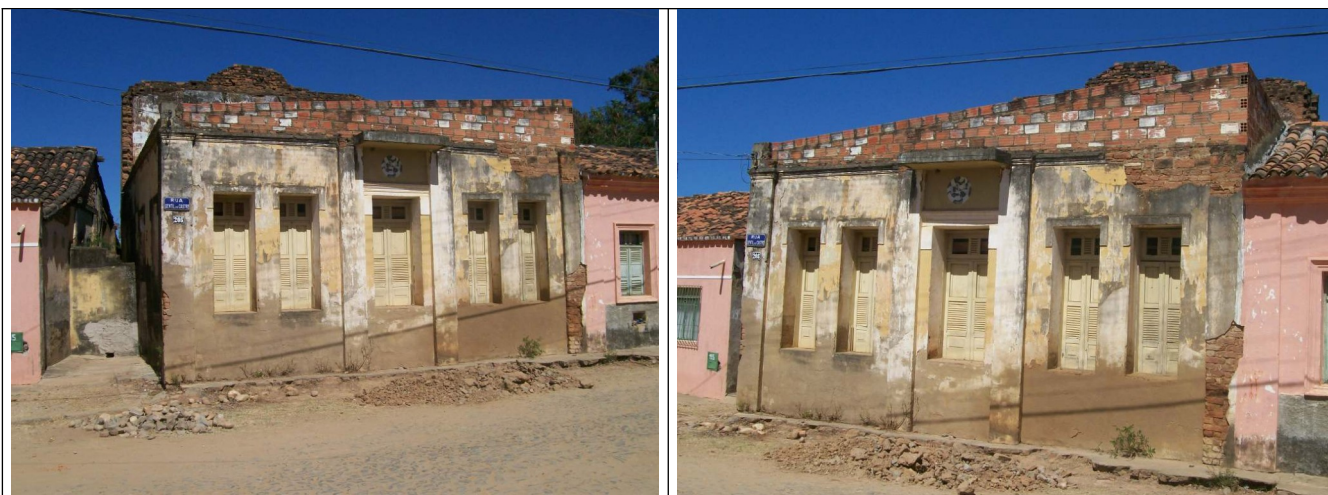
Foram inseridos elementos novos que descaracterizam a edificação: foi construído na fachada frontal trecho de alvenaria de tijolos cerâmicos furados; atrás desta alvenaria foi instalada cobertura de telhas de amianto, foi feito anexo nos fundos da edificação que não se integra à edificação existente.

Figuras 07 e 08 – Fachada frontal do imóvel.

- Recuperação das esquadrias e ferragens e recomposição da argamassa decorativa do enquadramento dos vãos. As esquadrias faltantes deverão ser executadas, seguindo os modelos pré-existentes, tendo como referência fotos e documentos antigos;

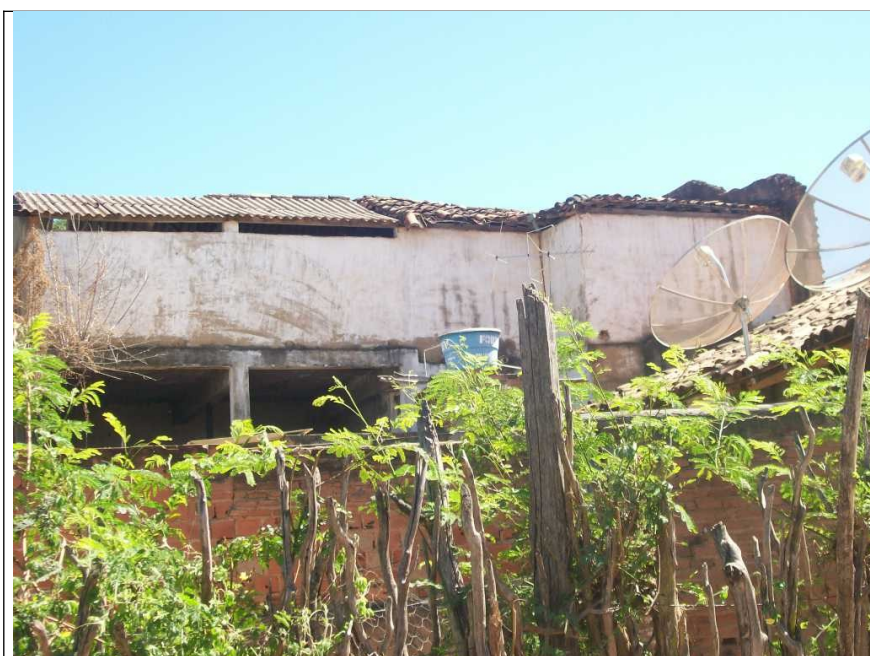
Figura 09 – Acréscimo nos fundos da edificação.

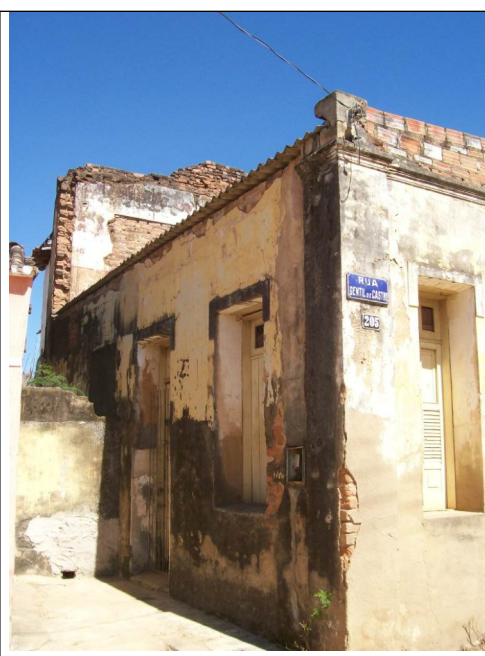
O acesso à edificação é feito pela fachada lateral esquerda, que apresenta um recuo. Sobre a janela central há pintura com a data “1921” e uma pequena laje, que acredita-se ter sido o piso de uma sacada possivelmente existente no andar superior.

Há várias manchas de umidade na alvenaria, trincas, fissuras e locais onde houve descolamento do reboco deixando o sistema construtivo de tijolos maciços aparente, o que acelera o processo de degradação do imóvel.

Figura 10 – Fachada lateral esquerda.

- Deve-se proceder ao selamento das fissuras, reintegração de reboco e pintura. Deverá haver recomposição do reboco, utilizando argamassa compatível com o sistema construtivo existente;

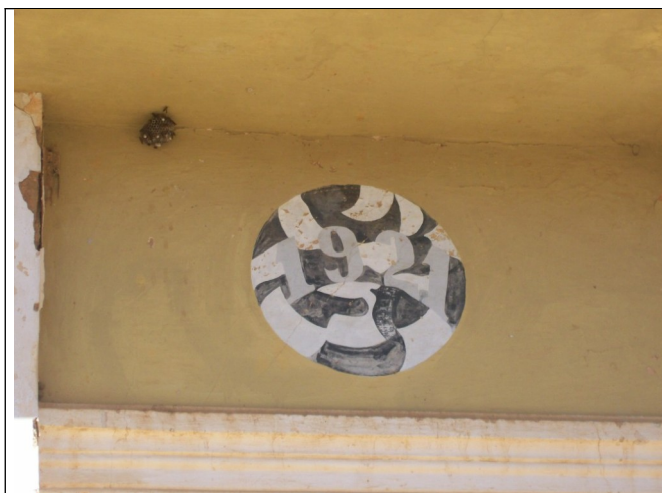
Figura 11 – Pintura com a data 1921.

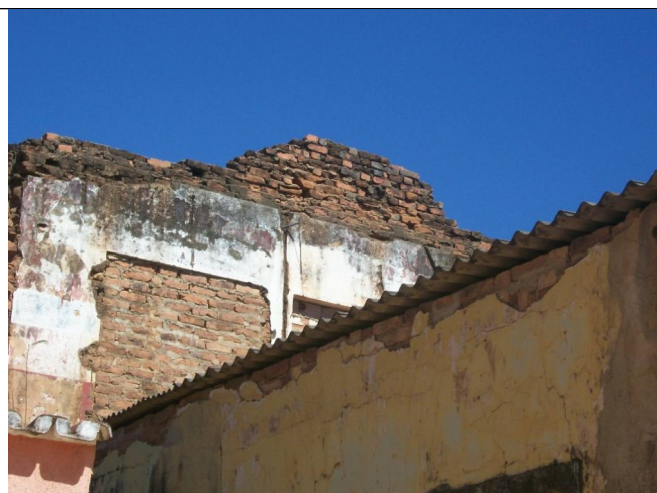
A edificação foi construída na década de 1920 e possuía dois pavimentos. Entretanto, devido a falta de manutenção e conservação, o segundo pavimento foi demolido, restando pequeno trecho de alvenaria exposto às intempéries. A edificação foi abandonada na década de 1980 quando foi construído novo edifício para abrigar o clube, na rua Dom Serafim.

Figura 12 – Alvenaria remanescente do segundo pavimento, que foi demolido.
