Promotoria Estadual de Defesa do Patrimônio Cultural e Turístico

LAUDO TÉCNICO nº 25/2013

3.2 – Breve Histórico do Antigo Calhauzinho Esporte Clube

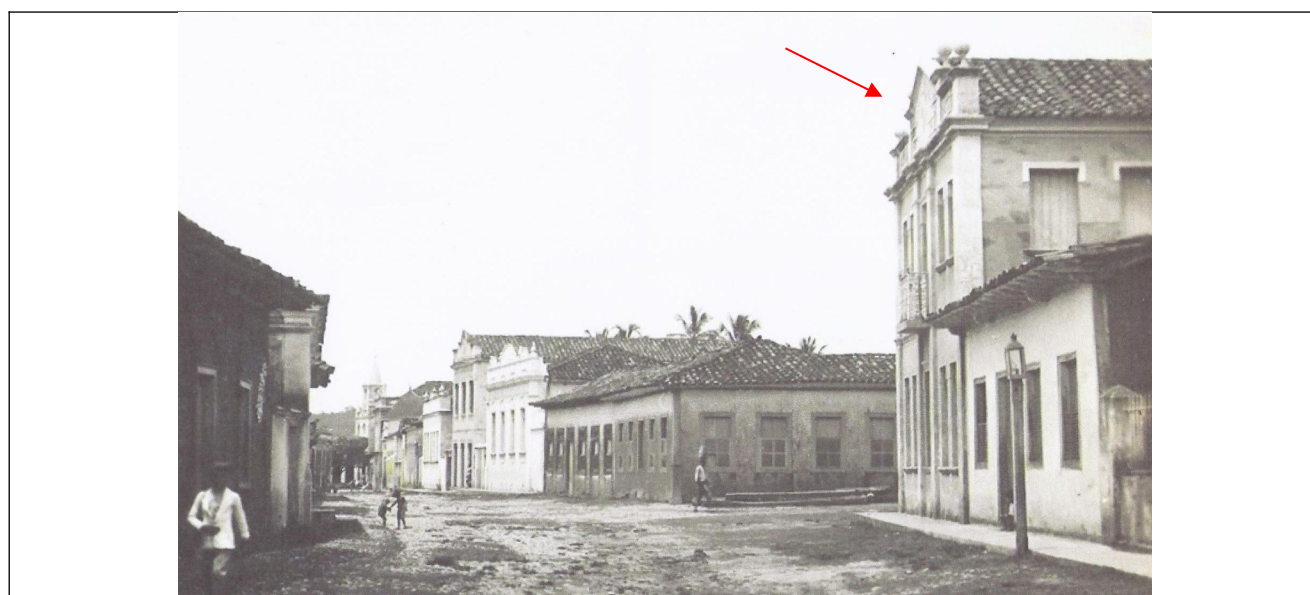
Figura 07 – Imagem antiga do Clube Calhauzinho (em destaque) e da rua Gentil de Castro.

Em análise às fotografias antigas, verifica-se que tratava-se de edificação em estilo eclético, implantada no alinhamento da via, sem afastamento frontal. De fachada simétrica, desenvolvia-se em dois pavimentos e o acesso à edificação era realizado pela fachada lateral esquerda, que apresenta um recuo.

Sobre a janela central e abaixo da sacada há pintura com a inscrição “1921”, provavelmente data da construção da edificação, que permanece até a presente data. A cobertura desenvolvia-se em duas águas, com cumeeira perpendicular à via e vedação original em telhas tipo capa e bica. Era ocultada por platibanda ornamentada em massa sobre cimalha junto à fachada frontal.

Além da platibanda, a ornamentação fazia-se presente sobre as vergas dos vãos e na marcação dos cunhais. Os vãos possuíam vergas retas e as esquadrias eram em madeira e vidro.

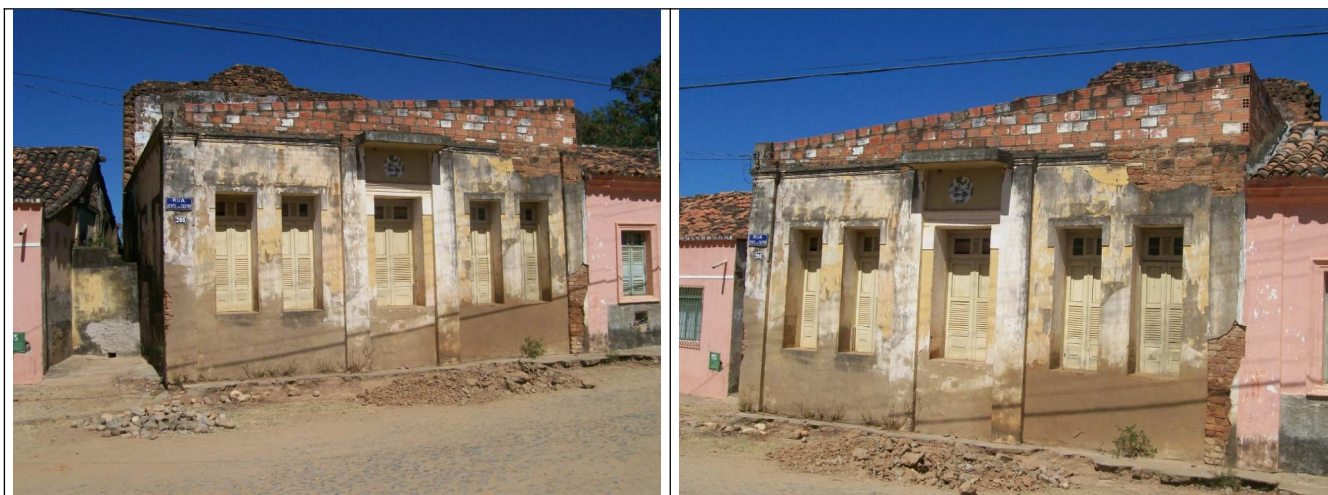
Figuras 09 e 10 – Fachada frontal do imóvel.

Atualmente encontra-se em mau estado de conservação, abandonada e descaracterizada. Há várias manchas de umidade na alvenaria, trincas, fissuras e locais onde houve descolamento do reboco deixando o sistema construtivo de tijolos maciços aparente, o que acelera o processo de degradação do imóvel.

Além da demolição do segundo pavimento, foram inseridos elementos novos que descaracterizam a edificação, como a construção de trecho de alvenaria de tijolos cerâmicos furado na fachada frontal ; atrás desta alvenaria foi instalada cobertura de telhas de amianto; foi feito anexo nos fundos da edificação que não se integra à mesma.

As esquadrias remanescentes encontram-se em regular estado de conservação, apresentando vidros quebrados, madeira ressecada e pintura desgastada.

- Além disso, indica-se como principais medidas operativas:
- Como há imagens antigas da edificação, é possível reconstituir o pavimento superior que foi demolido, preservando as mesmas características existentes anteriormente, inclusive a ornamentação em massa.

- A cobertura deverá ser refeita utilizando materiais com características similares. Deverá ser respeitado o desenho original, como o número de águas, a inclinação, os beirais, etc. Sugere-se a amarração de algumas fiadas de telhas, evitando que as mesmas “escorram”.

- Deve-se proceder ao selamento das fissuras, reintegração de reboco e pintura. Deverá haver recomposição do reboco, utilizando argamassa compatível com o sistema construtivo existente.

- Recuperação das esquadrias e ferragens e recomposição da argamassa decorativa do enquadramento dos vãos. As esquadrias faltantes deverão ser executadas, seguindo os modelos pré-existentes, tendo como referência fotos e documentos antigos.

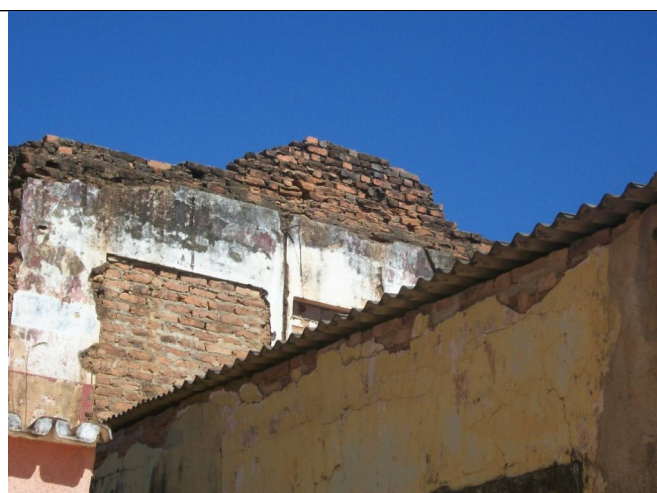
Figura 14 – Alvenaria remanescente do segundo pavimento, que foi demolido.

A edificação foi construída na década de 1920 e possuía dois pavimentos. Entretanto, devido a falta de manutenção e conservação, o segundo pavimento foi demolido.
