LAUDO TÉCNICO nº 47/2010

3.2 – Breve histórico da Casa da Praça Duque de Caxias

A edificação localiza-se na Praça Duque de Caxias nº 73. Ao lado da edificação, no número 59, há outro imóvel tombado em estilo eclético que se encontra em bom estado de conservação. Segundo informações constantes na ficha de inventário do imóvel, a edificação pertence a Virgínia Chaves Barbosa, falecida no ano de 2008. A edificação foi inventariada e posteriormente tombada pelo município, entretanto seu dossiê de tombamento não foi encaminhado ao Iepha para fazer jus à pontuação do ICMS Cultural.

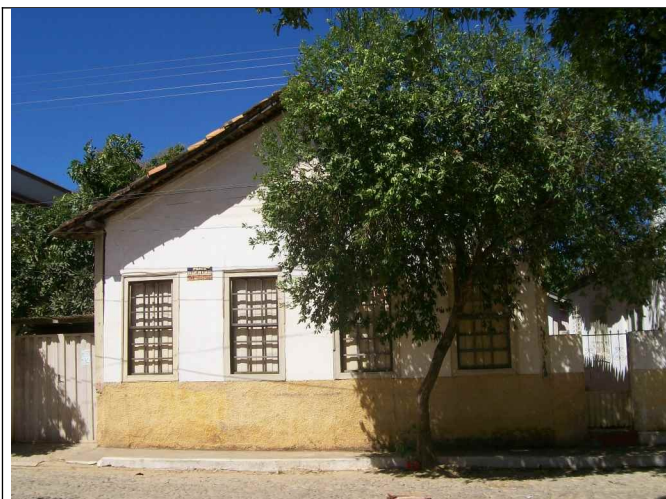
Figura 08 – Edificação da Praça Duque de Caxias 73.

Trata-se de edificação implantada no alinhamento da via pública que possui características da arquitetura colonial e eclética. Possui partido retangular e acréscimo junto à fachada lateral direita.

A cobertura desenvolve-se em duas águas no volume original com vedação em telhas cerâmicas e beiral com acabamento em guarda pó de madeira.

Apresenta fachada simétrica sem ornamentação e os vãos possuem verga reta com vedações em esquadrias em madeira e vidro no sistema guilhotina.

Na data da vistoria verificou-se que o imóvel é utilizado para fins residenciais e encontra-se em regular estado de conservação.

Verifica-se que a edificação apresenta patologias na cobertura, com algumas telhas quebradas e corridas e danos no guarda pó de madeira.

As alvenarias se apresentam com manchas de umidade, principalmente junto à base de edificação, além de sujidades e desgaste do revestimento pictórico.

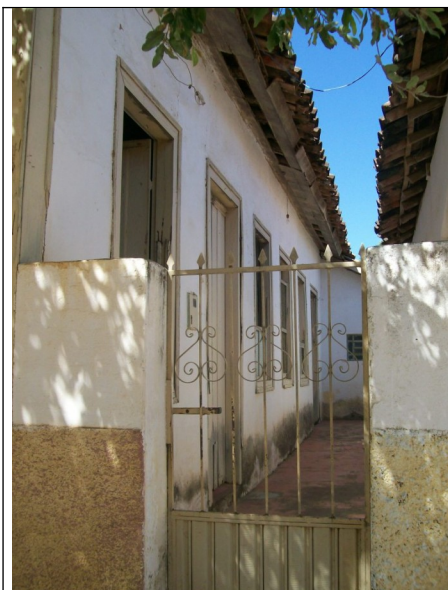
Figura 10 – Fachada lateral de acesso à edificação

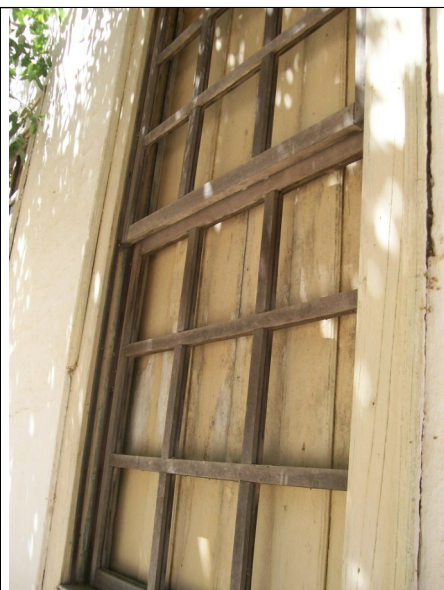
As esquadrias encontram-se sem vidros, com intervenção em telas metálicas e com desgaste da pintura.

Figura 11 – Esquadrias sem vidros.

- Deverá ser previsto sistema de drenagem de águas pluviais eficiente na área externa, de forma a prevenir infiltrações na edificação;
 - Recuperação das esquadrias e ferragens, com instalação de vidros e retirada da tela metálica;

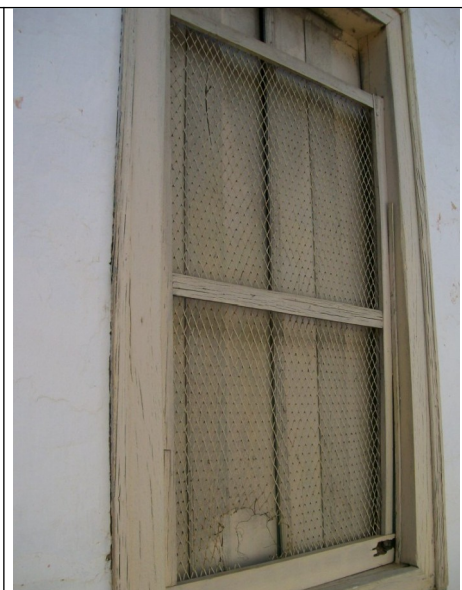
Figura 12 – Tela metálica junto à esquadria.

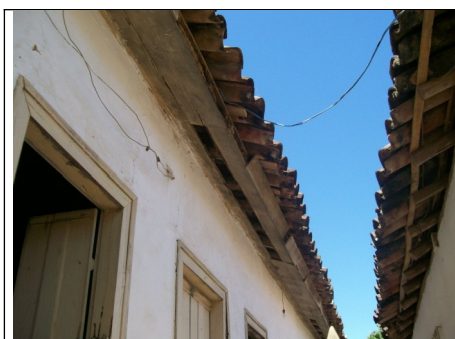
Verificou-se que há fiação exposta expondo o imóvel a riscos de incêndios.

Figura 13 – Fiação exposta.

- Imunização de todas as madeiras com ataque de insetos xilófagos;
 - Revisão das instalações elétricas e hidráulicas. Toda fiação elétrica aparente nas fachadas deve ser removida;

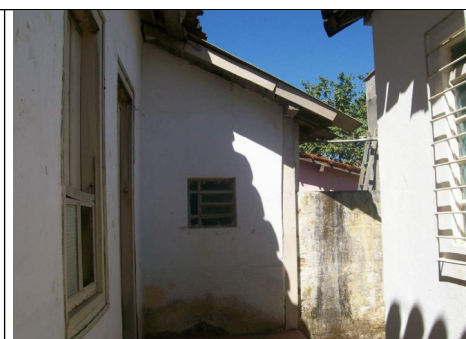
Figura 14 – Acréscimo lateral.

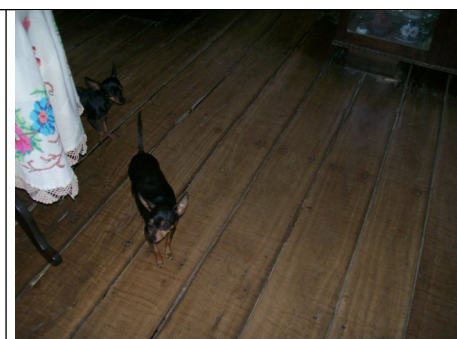
Internamente verificou-se que há alguns ambientes sem forros e onde o forro é existente este apresenta-se com patologias devido à presença de água. Os pisos de madeira encontram-se em regular estado de conservação, com desgaste de uso e pequena presença de insetos xilófagos.

Figura 15 – Piso tabuado.

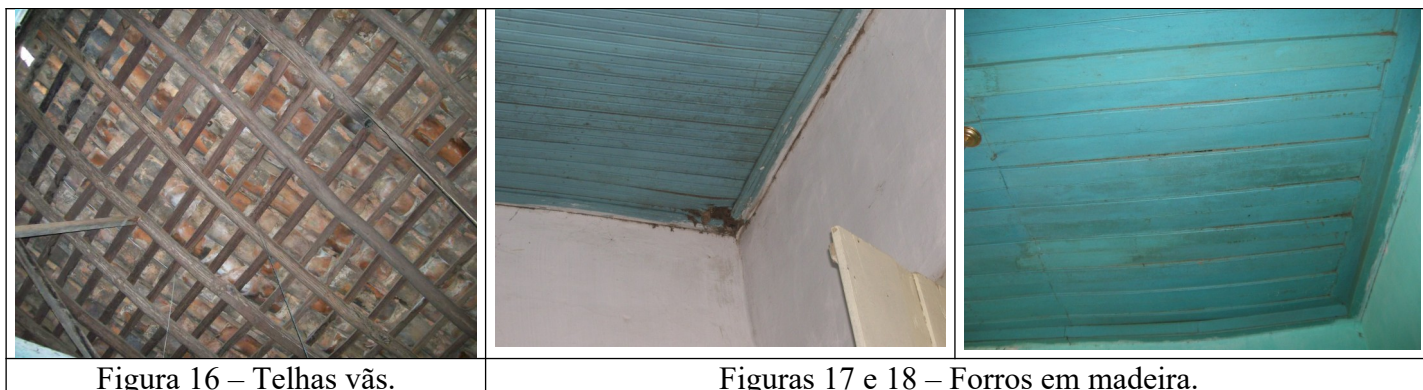
Figura 16 – Telhas vãs.

Figuras 17 e 18 – Forros em madeira.

- Revisão do telhado, colocando as telhas corridas em seus locais e substituindo aquelas que se encontram quebradas ou deterioradas.

- Cobertura - Deverá ser feita revisão geral em todo madeiramento e telhas, com substituição das peças que se encontram deterioradas. Sugere-se a amarração de algumas fiadas de telhas, evitando que as mesmas “escorram”;
