**LAUDO TÉCNICO nº 45/2010**

### 3.2 – Breve histórico do Casarão Alto São José

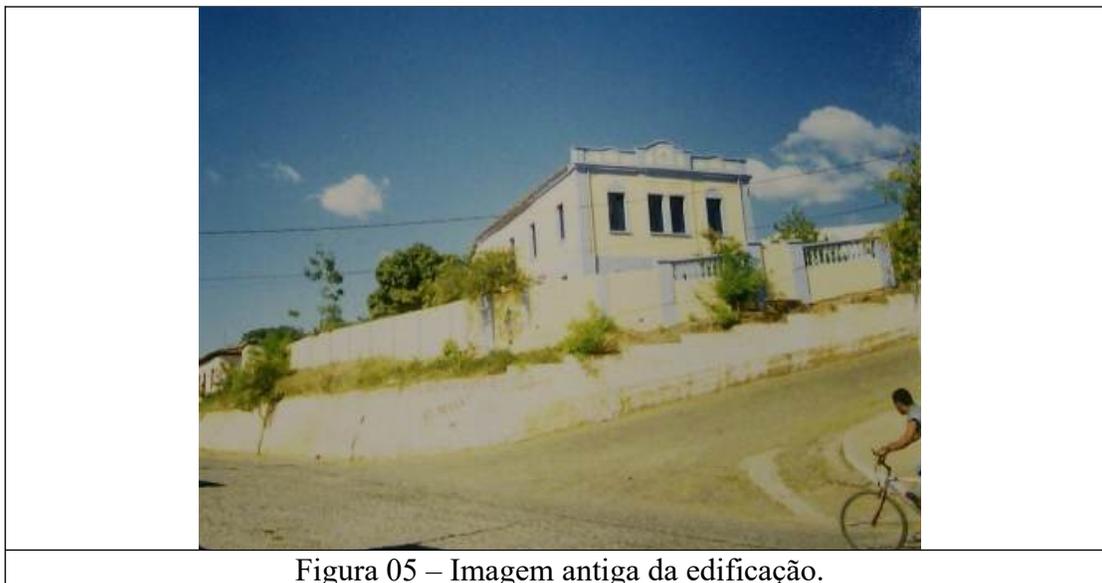
Figura 05 – Imagem antiga da edificação.

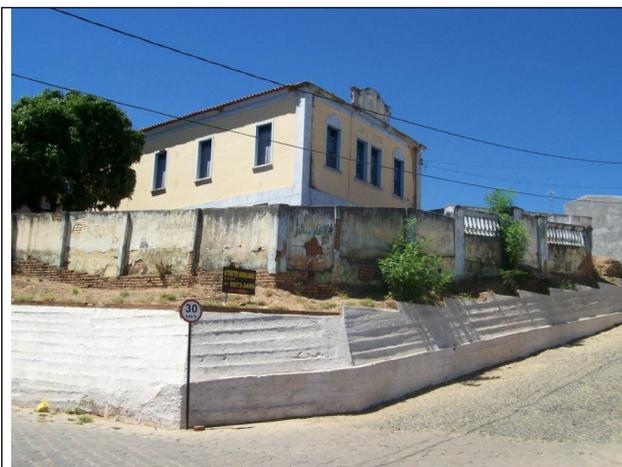
A edificação encontra-se implantada no alto de uma colina sobre porão que ocupa o pavimento inferior, acompanhando o desnível natural do terreno. Possui partido retangular, com acréscimos nos fundos.

Em estilo eclético, possui platibanda ornamentada junto à cobertura da fachada frontal e cimalha arrematando os beirais nas demais fachadas. Os vãos são em verga reta com vedação em esquadrias de madeira e moldura em argamassa no enquadramento dos vãos, sendo estas mais elaboradas na fachada frontal.

Figura 06 – Casarão Alto São José.

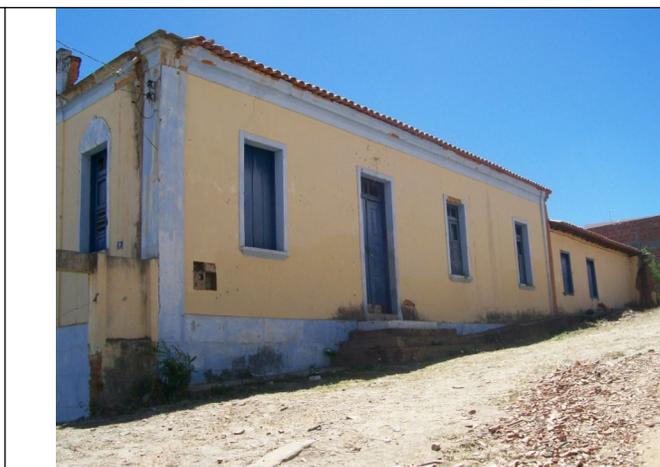
As alvenarias se apresentam com manchas de umidade, trincas, fissuras e desprendimento do reboco, deixando aparente o sistema construtivo, o que acelera a degradação dos materiais utilizados e conseqüentemente a edificação como um todo.

Figura 07 – Fachada lateral direita.

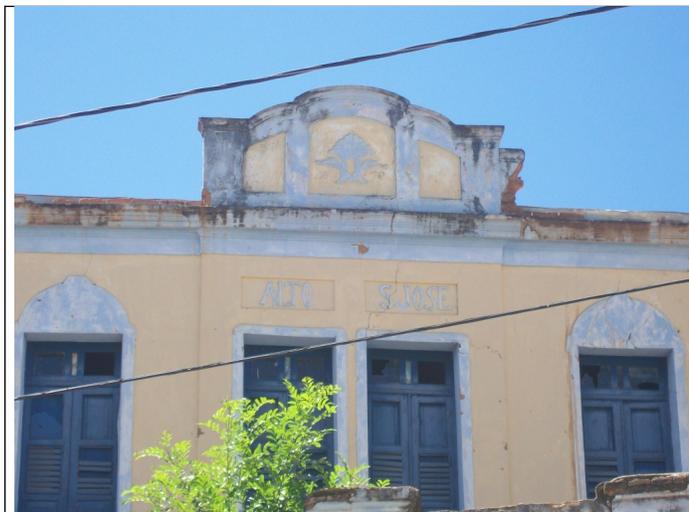
Parte da platibanda da fachada frontal arruinou, assim como parte do muro que circunda a edificação.

Figura 08 - Platibanda em processo de arruinação e inscrição em massa “Alto S. José”.

- Deverá haver escoramento da platibanda central ainda existente, que se encontra vulnerável devido ao arruinamento do trecho em suas laterais, evitando-se assim a queda da mesma. O escoramento deverá ser realizado por técnico especializado e deverá ser anotada a respectiva ART (anotação de responsabilidade técnica).

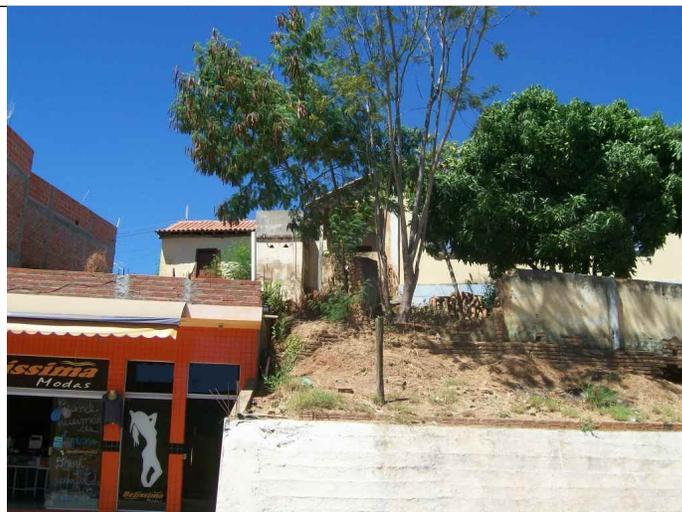
Figura 09 – Arruinação de parte do muro.

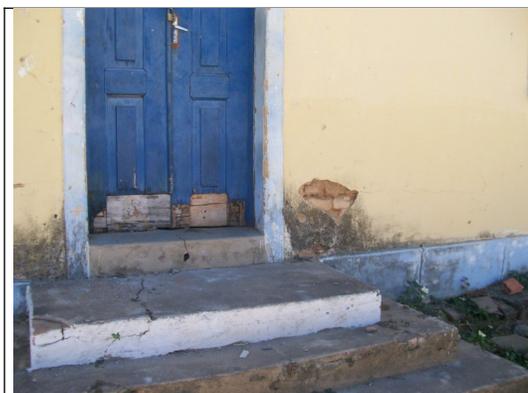
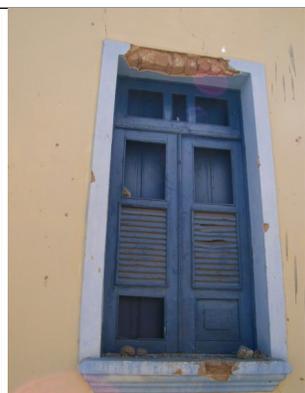
As esquadrias encontram-se danificadas, com trechos apodrecidos e/ou faltantes, vidros quebrados e desprendimento da moldura que ornamenta o enquadramento dos vãos.

Figuras 10 e 11 – Esquadrias e vãos danificados

- Cobertura - Deverá ser feita revisão geral em todo madeiramento e telhas, com substituição das peças que se encontram deterioradas. Sugere-se a amarração de algumas fiadas de telhas, evitando que as mesmas “escorram”;
- Deve-se proceder ao selamento das fissuras, reintegração de reboco e pintura. Deverá haver recomposição do reboco, utilizando argamassa compatível com o sistema construtivo existente;
- Recuperação das esquadrias e ferragens e recomposição da argamassa decorativa do enquadramento dos vãos. As esquadrias faltantes deverão ser executadas, seguindo os modelos pré-existentes, tendo como referência fotos e documentos antigos;
- Imunização de todas as madeiras com ataque de insetos xilófagos;

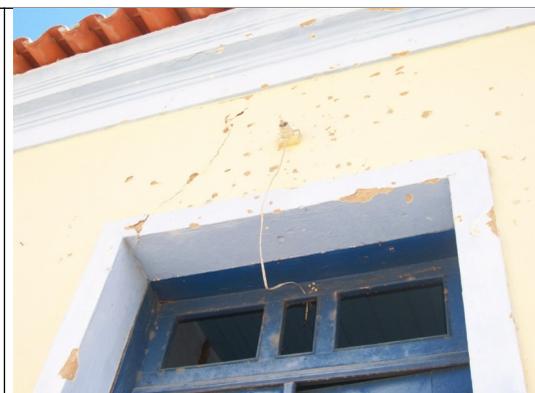
Há fiação aparente, expondo o imóvel a riscos de incêndios.

Figura 12 – Fiação exposta.

- Deverá haver o desligamento da energia da área não utilizada do imóvel para evitar curtos circuitos.
- Deverá haver isolamento da edificação, com fechamento em tapumes evitando assim o mau uso da edificação e ações de vandalismo.

- Deverão ser desenvolvidos projetos elétrico, hidráulico e de prevenção e combate a incêndios necessários ao novo uso. Também deverá ser elaborado projeto paisagístico para a área e implantação de iluminação noturna, valorizando a arquitetura do imóvel e promovendo maior segurança para o local.

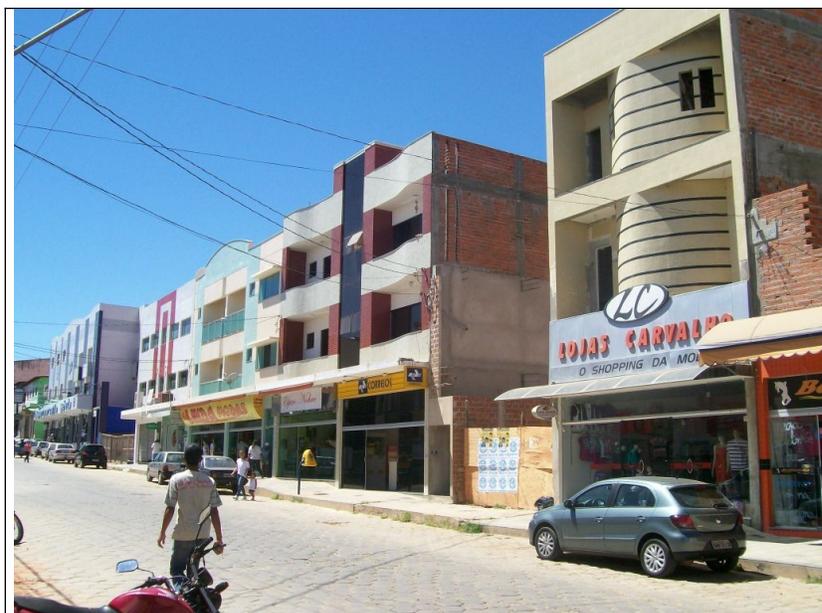
Foi verificado que há intensa renovação urbana no entorno imediato do imóvel, com construção de edificações novas, principalmente prédios de uso misto, com lojas no pavimento térreo e residências nos pavimentos superiores. Não há dossiê de tombamento do imóvel em questão, conseqüentemente não foi traçado o perímetro de proteção e nem diretrizes para o mesmo, colocando em risco a ambiência do imóvel.

Figura 13 – Entorno imediato da edificação.

- Deverá ser elaborado o Dossiê de Tombamento do imóvel utilizando a metodologia definida pelo Iepha para que o imóvel receba diretrizes para intervenção na área de tombamento e entorno, além da devida pontuação referente ao ICMS Cultural e conseqüentemente a obtenção de recursos. Além disso, sugere-se que seja verificada a legalidade do tombamento através de Lei Orgânica Municipal.
