Promotoria Estadual de Defesa do Patrimônio Cultural e Turístico

LAUDO TÉCNICO nº 49/2010

3.2 – Breve histórico do Casarão da Família Tanure

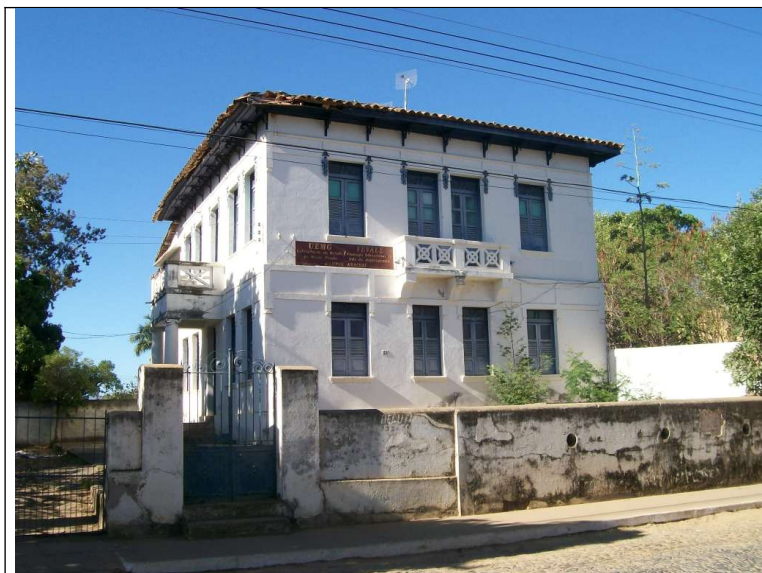
Trata-se de sobrado com influências ecléticas de partido retangular com acréscimos nos fundos e na lateral direita. Encontra-se implantado em terreno de grandes dimensões com afastamentos frontal e laterais.

Na data da vistoria verificou-se que o mesmo encontra-se abandonado, sem uso específico, em regular estado de conservação. Há uma placa da UEMG FEVALE – Universidade do Estado de Minas Gerais Fundação Educacional do Vale do Jequitinhonha Campus Araçuaí, que denuncia o último uso ocorrido no imóvel. A falta de uso propiciou o crescimento de vegetação no terreno no entorno, que também se encontra com entulho.

Figura 08 – Sobrado da família Tanure.

O Sobrado da Família Tanure mantém suas características estético-formais preservadas, houve intervenções descaracterizantes no decorrer dos anos, mas a fachada e a tipologia encontram-se preservadas. Hoje ele sofre com o processo de degradação, sendo necessários alguns reparos para que a edificação regate as suas características que a fizeram merecedora de proteção. São necessários serviços de relativa simplicidade que devem ser realizados o quanto antes para evitar maiores danos à edificação e conseqüentemente, maiores gastos.

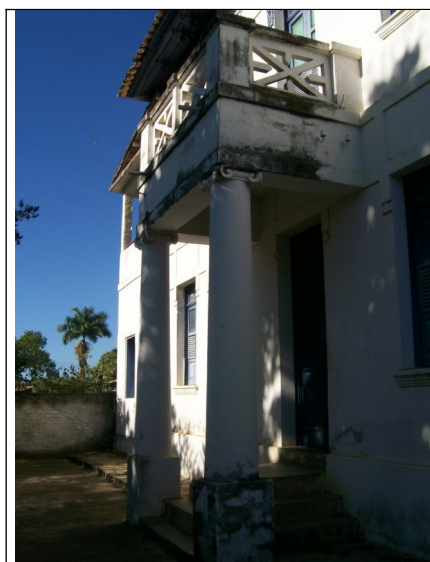
Figura 09 – Fachada lateral de acesso à edificação

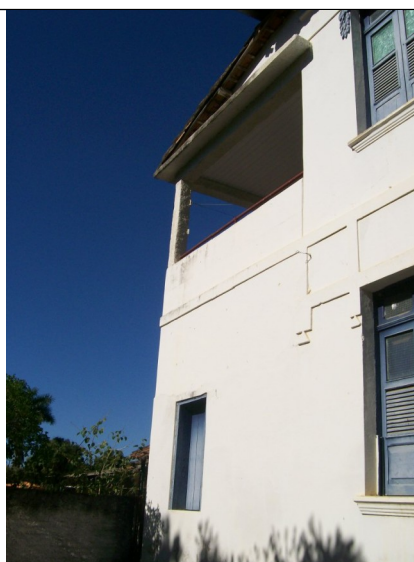
Figura 10 – Acréscimo dos fundos.

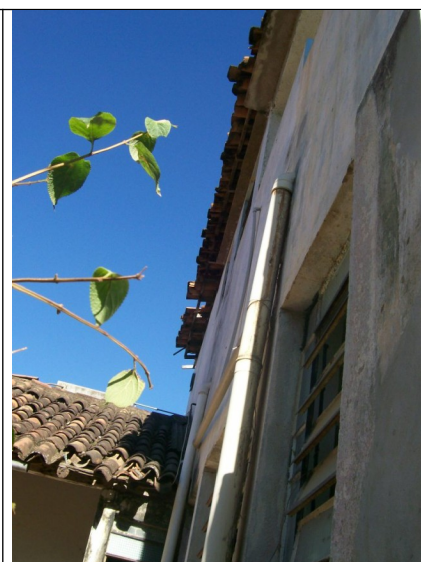
Verificou-se que há tubulação e fiação exposta, que além de expor o imóvel a riscos de incêndios colabora com a descaracterização da edificação.

Figura 11 – Tubulação hidráulica exposta.

- Toda tubulação hidráulica e fiação elétrica aparente nas fachadas deve ser removida;
- Internamente, todos os elementos originais passíveis de aproveitamento devem ser preservados;

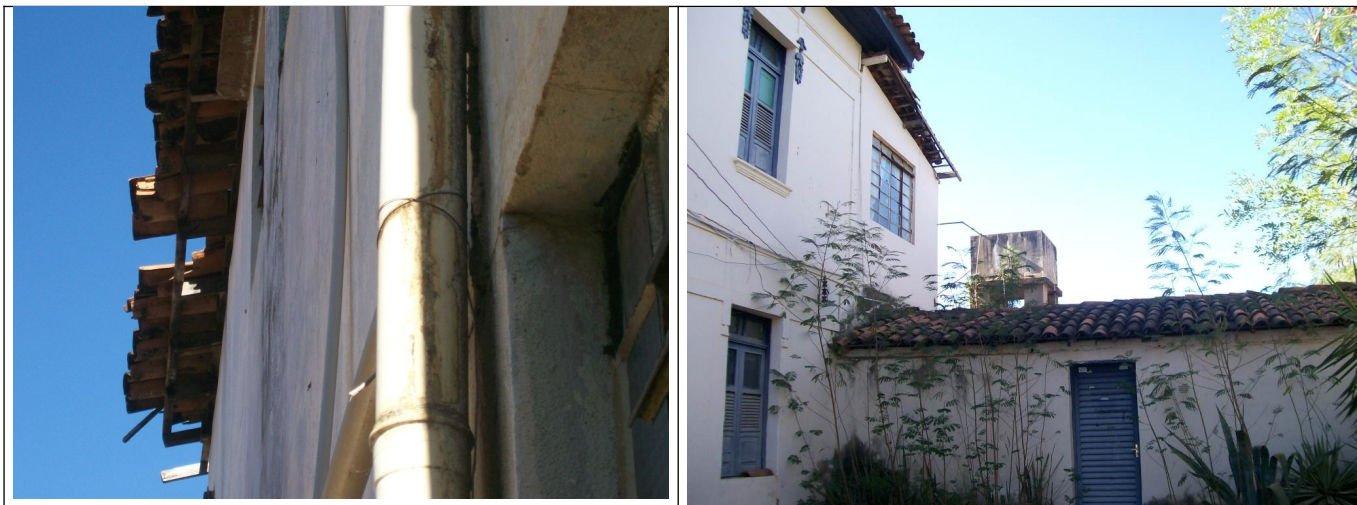
Verifica-se que a edificação apresenta patologias na cobertura, com algumas telhas quebradas e corridas e danos no guarda pó de madeira.

Figuras 12 e 13 – Cobertura danificada e acréscimo nos fundos e lateral.

- A capina da área no entorno e a limpeza interna do imóvel.
- Deverá haver o desligamento da energia para evitar curtos circuitos e incêndios.
- Revisão do telhado, colocando as telhas corridas em seus locais e substituindo aquelas que se encontram quebradas ou deterioradas.

- Cobertura - Deverá ser feita revisão geral em todo madeiramento e telhas, com substituição das peças que se encontram deterioradas. Sugere-se a amarração de algumas fiadas de telhas, evitando que as mesmas “escorram”;
- Solução dos problemas de umidade existentes nas alvenarias do imóvel. É preciso descobrir a fonte de umidade, isto é, de onde vem a água que está causando o dano. Após a solução dos problemas de umidade e de minuciosa inspeção dos sistemas hidráulicos e de esgoto, deverá ser substituído o reboco e realizada nova pintura. Também é necessária a retirada de qualquer revestimento impermeável que impeça a evaporação da umidade;
- Deverá ser previsto sistema de drenagem de águas pluviais eficiente na área externa, de forma a prevenir infiltrações na edificação;
 - Recuperação das esquadrias e ferragens;
 - Imunização de todas as madeiras com ataque de insetos xilófagos;

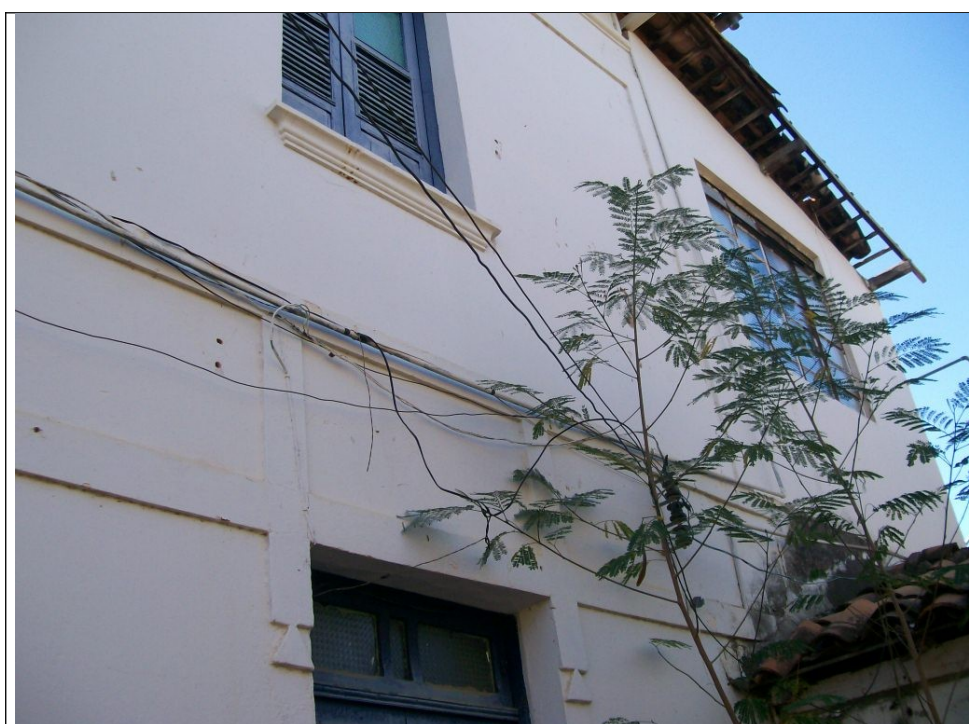
Figura 14 – Fiação exposta.
