LAUDO TÉCNICO nº 51/2010

3.2 – Breve histórico da Estação Ferroviária de Araçuaí

A Estação Ferroviária Bahia – Minas de Araçuaí encontra-se localizada na Rua Marechal Deodoro nº 345 – Bairro Esplanada. A Estação foi inventariada em 2000 e tombada pelo município através da Lei Orgânica de 17/09/2002. Conforme a Lei Orgânica, no local deveria funcionar a Casa de Cultura Municipal, devendo ser mantida e preservada a arquitetura original.

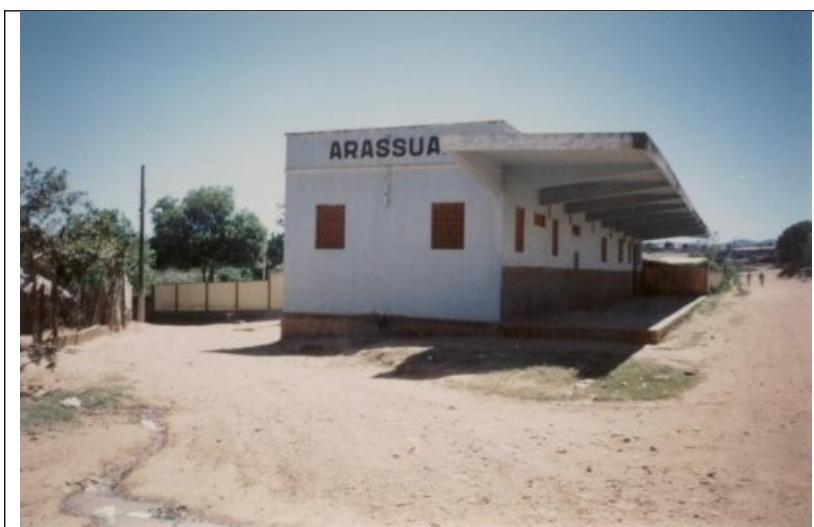
Figura 07 – Estação Ferroviária em 1990.

A edificação de características protomodernas desenvolve-se com partido retangular, com volume central destacado com platibanda em balanço protegendo a porta de acesso principal. Nos

fundos também há grande cobertura em balanço sobre a antiga plataforma, sustentada por vigas em formato trapezoidal, que se estende em todo o comprimento da edificação.

O sistema construtivo é de concreto armado com vedações em alvenaria de tijolos e cobertura protegida por platibandas que receberam a inscrição em massa com o nome da estação “Arassuaí” e a data “1942”.

Conforme a descrição constante da ficha de inventário, a vedação dos vãos era feita por esquadrias tipo basculante de metal e vidro (12 na fachada principal, 4 nas laterais e 5 na fachada que contém a plataforma). Os pisos eram de ladrilhos hidráulicos, tacos e cimentado e os forros em madeira.

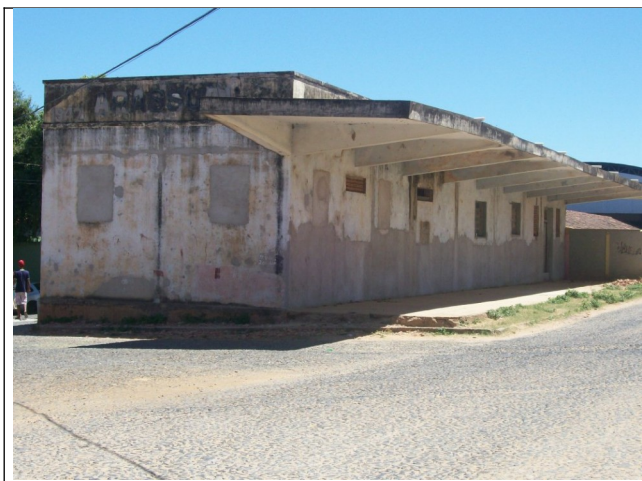
Figura 08 – Fachada dos fundos.

As principais patologias encontradas na edificação, além da substituição das esquadrias e vedação dos vãos são as manchas de umidade, principalmente junto às platibandas e coberturas em balanço; presença de pichações e umidade nas alvenarias, que também se encontram com várias emendas em argamassa de concreto, sem acabamento.

Conforme dito anteriormente, a umidade é uma das patologias existentes no imóvel. A água e a umidade nos materiais são graves problemas que afetam as construções. Elas não só são problemas por si mesmas, criando ambientes úmidos, frios e insalubres, como servem de veículos para outros ataques ao edifício. Para solução é necessário:

- É preciso descobrir a fonte de umidade, isto é, de onde vem a água que está causando o dano. Deverá haver minuciosa inspeção na cobertura (telhas, calhas, rufos e condutores), dos sistemas hidráulicos e de esgoto.
- Após a solução dos problemas de umidade, as fissuras devem ser reparadas e, onde necessário, deverá ser substituído o reboco.
- Também é necessária a retirada de qualquer revestimento impermeável que impeça a evaporação da umidade.
- Finalmente nova pintura deverá ser realizada. Sugere-se a prospecção pictórica nas paredes do imóvel buscando investigar sob as camadas de tinta a tonalidade original.
- Deverá ser previsto sistema de drenagem de águas pluviais eficiente na área externa, de forma a prevenir infiltrações na edificação.

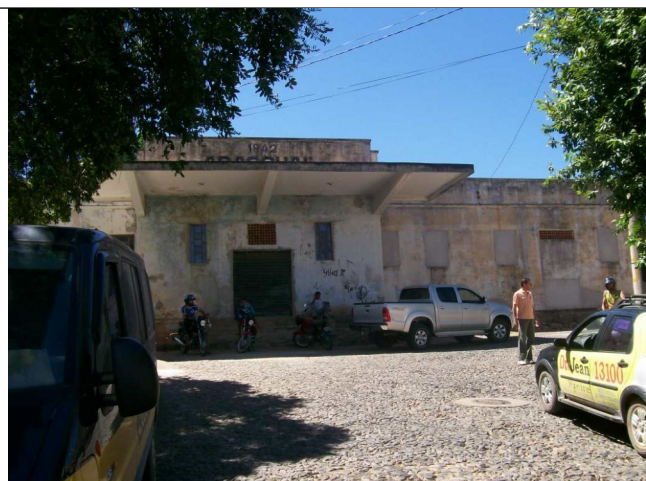
Figura 09 – Fachada principal.

Atualmente o prédio se encontra bastante descaracterizado devido às várias adequações para os usos que abrigou. Na data da vistoria não foi possível o acesso ao interior da edificação, não sendo possível verificar a situação em que se encontra. Externamente verificou-se que várias esquadrias foram substituídas por vedação em cobogós² e outros vãos foram vedados por alvenaria. Ainda permanece no local a porta original em madeira no local onde funcionava o depósito de mercadorias, entretanto há trecho em alvenaria impedindo o acesso.

- Retomar as aberturas originais dos vãos existentes na época da construção, eliminando as alvenarias de vedação existentes. As esquadrias existentes devem ser restauradas e as faltantes deverão ser executadas, seguindo os modelos pré-existentes, tendo como referência fotos e documentos antigos.
- Caso na área interna ainda permaneçam os materiais originais de piso e forro estes devem ser mantidos e restaurados, caso seja possível sua recuperação.
- É necessário propor uso ao imóvel, compatível com as características do edifício, da vizinhança e dos atuais costumes e anseios da população local, de forma a se garantir sua manutenção periódica. A preservação é de suma importância para a perpetuação do bem e uma das formas de preservar é atribuir um uso ao imóvel, a fim de incorporá-lo ao cotidiano dos habitantes, fazendo com que o imóvel cultural cumpra sua função social. Conforme dito

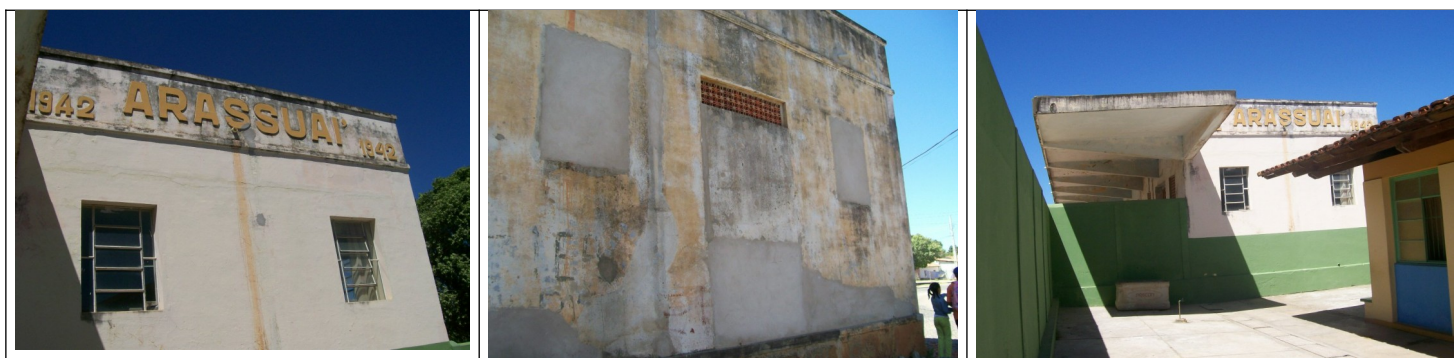
Figuras 10 a 12 – Fachadas laterais. Percebe-se na figura 06 a vedação dos vãos em alvenaria e as sujidades e manchas de umidade nas alvenarias.

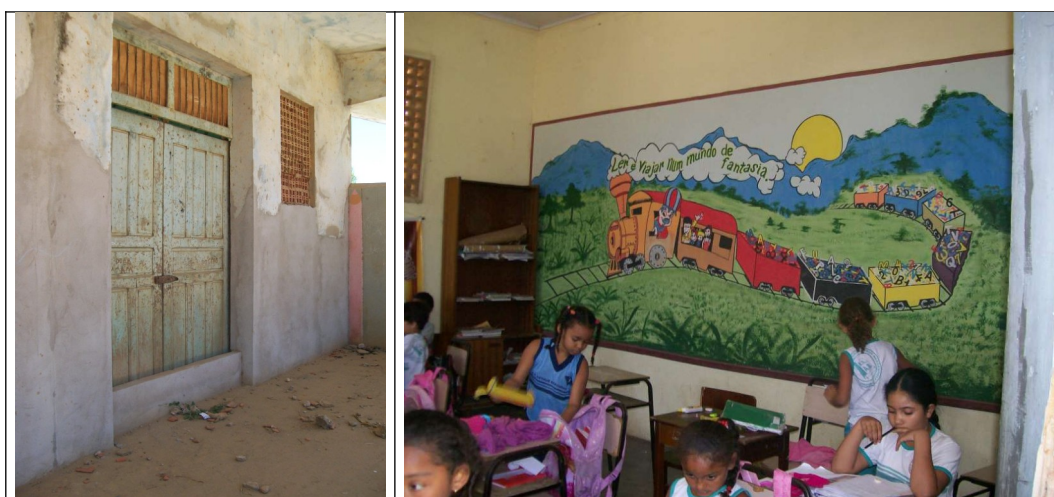
Parte da edificação vem sendo utilizada pela escola Estadual Arthur Berganholi, adaptando o espaço para abrigar uma sala de aula. Em uma das paredes deste ambiente, foi pintada, juntamente com motivos infantis, uma Maria Fumaça, fazendo referência ao antigo uso daquele local.

Figura 13 – Porta original com vedação de alvenaria junto à base.

Figura 14 – Pintura dentro da sala de aula que ocupa parte da edificação representando a Maria Fumaça.
