**Promotoria Estadual de Defesa do Patrimônio Cultural e Turístico**

**LAUDO TÉCNICO nº 50/2010**

Em atendimento à solicitação da 2ª Promotoria de Justiça da Comarca de Araçuaí, foi realizada no dia 26 de agosto de 2010 vistoria no centro histórico daquela cidade pela arquiteta Andréa Lanna Mendes Novais, analista do Ministério Público. Na oportunidade foram percorridas diversas vias da cidade, sendo verificada a existência de imóveis com características arquitetônicas dignas de proteção. Este documento contém uma breve descrição destes imóveis e recomendações necessárias à sua salvaguarda.

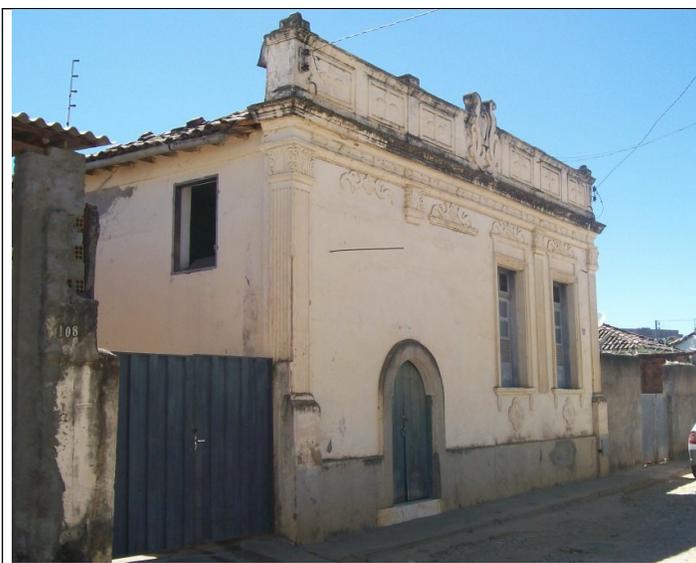
Figura 06 – Fachada principal.

Descrição: Trata-se de edificação eclética, de uso residencial. Possui platibanda e vãos ornamentados com elementos em massa.

Estado de conservação: Regular. Verifica-se que a edificação já passou por algumas reformas que a descaracterizaram, entretanto ainda possui atributos que são dignos de proteção.

**Sugestão:** Localiza-se em área de destaque do município, junto ao núcleo histórico tombado e à Praça do Coreto. **Devido às características do imóvel e pelo fato de ser um dos poucos exemplares da arquitetura do início do século XX presentes na cidade, sugere-se que sejam feitos estudos mais aprofundados em relação ao mesmo, verificando se o imóvel é digno da proteção pelo tombamento.** Se tombado, serão traçadas diretrizes para evitar maiores descaracterizações do imóvel. Além disso, o município passará a receber mais recursos advindos do ICMS Cultural, que poderão ser investidos na recuperação do patrimônio cultural da cidade. Também é importante dizer que tombamento facilita a obtenção de recursos públicos para a restauração do imóvel.

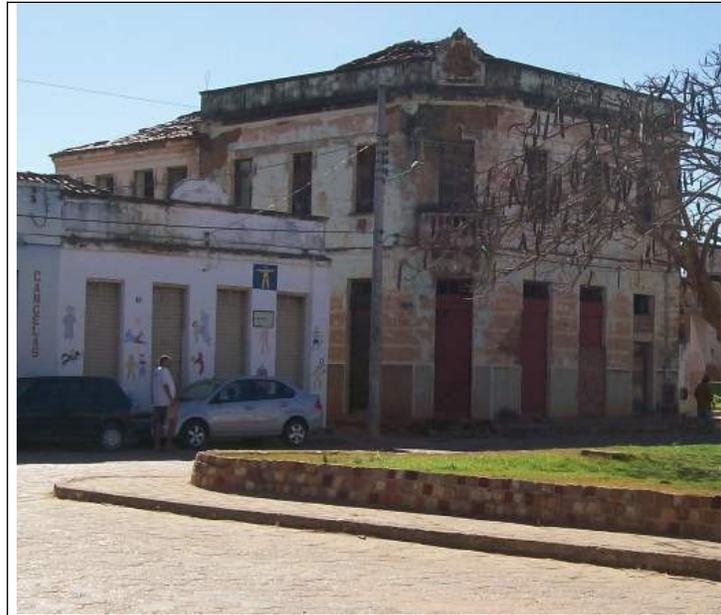
Figura 08 – Fachada principal.

Descrição: Construída para uso comercial, abrigou comércio de tecidos e a sede do Clube Iguazu. Trata-se de edificação eclética, de dois pavimentos, situado numa esquina. Trata-se da edificação mais imponente ainda existente no núcleo histórico tombado.

Estado de conservação: Péssimo. Segundo informações prestadas, vem sendo utilizado irregularmente como moradia.

**Sugestão:** Localiza-se em área de destaque do município, junto à Praça Waldomiro Silva, no núcleo histórico tombado. No inventário é aconselhado o tombamento do imóvel. Ratificamos a sugestão do inventário sugerindo **o tombamento do bem devido às características do imóvel e pelo fato de ser um dos poucos exemplares da arquitetura do início do século XX presentes na cidade.** Se tombado o município passará a receber mais recursos advindos do ICMS Cultural, que poderão ser investidos na recuperação do patrimônio cultural da cidade. Também é importante dizer que tombamento facilita a obtenção de recursos públicos para a restauração do imóvel.

Deverá ser elaborado projeto de restauração do imóvel e posteriormente deverá ser dado uso ao mesmo de forma a garantir sua conservação preventiva.

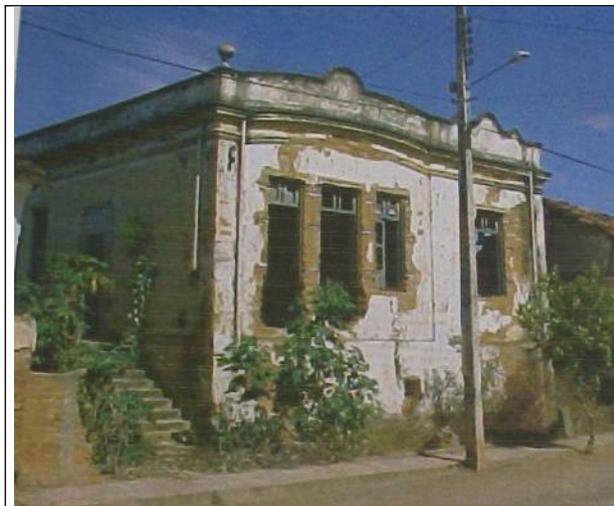
Figura 09 – Imagem do imóvel existente no Dossiê de Tombamento do núcleo histórico.

Descrição: Trata-se de edificação eclética que se destaca dos demais imóveis em seu entorno pelas suas características.

**Sugestão:** Localiza-se em área de destaque do município, no núcleo histórico tombado. **Devido às características do imóvel e pelo fato de ser um dos poucos exemplares da arquitetura do início do século XX presentes na cidade, sugere-se que sejam feitos estudos mais aprofundados em relação ao mesmo, verificando se o imóvel é digno da proteção pelo tombamento.** Se tombado o município passará a receber mais recursos advindos do ICMS Cultural, que poderão ser investidos na recuperação do patrimônio cultural da cidade. Também é importante dizer que tombamento facilita a obtenção de recursos públicos para a restauração do imóvel.

Deverá ser elaborado projeto de restauração do imóvel e posteriormente deverá ser dado uso ao mesmo de forma a garantir sua conservação preventiva.

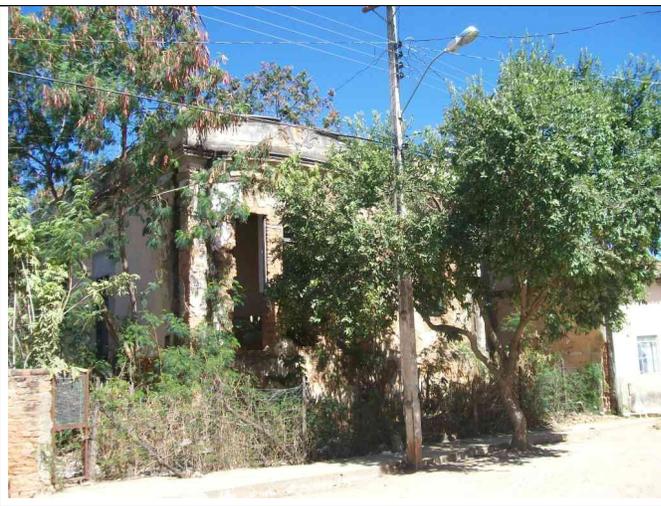
Figura 10 – Imagem atual da fachada principal.

Estado de conservação: Péssimo, em processo de arruinamento, tomado pelo mato e sem utilização.

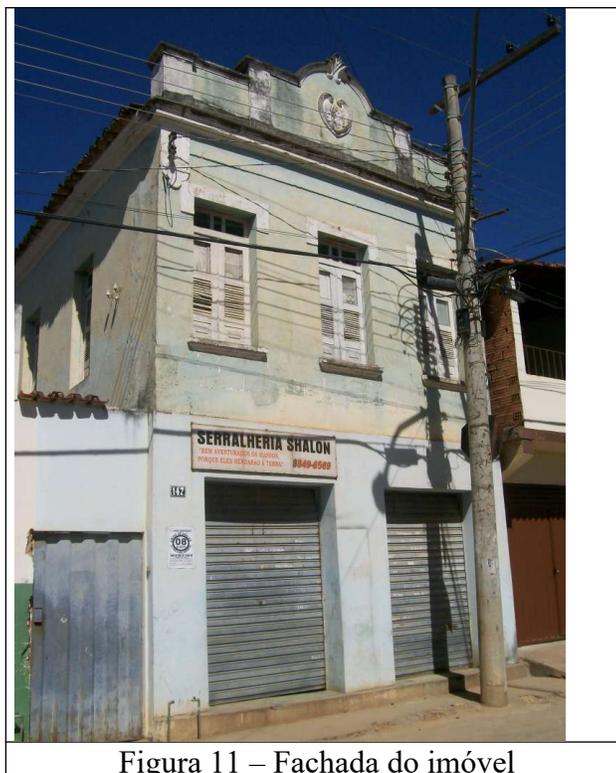
Figura 11 – Fachada do imóvel

Descrição: Trata-se de edificação eclética que se destaca dos demais imóveis em seu entorno pelas suas características.

Estado de conservação: Regular, com algumas descaracterizações.

**Sugestão:** Localiza-se em área de destaque do município, no núcleo histórico tombado. **Devido às características do imóvel e pelo fato de ser um dos poucos exemplares da arquitetura do início do século XX presentes na cidade, sugere-se que sejam feitos estudos mais aprofundados em relação ao mesmo, verificando se o imóvel é digno da proteção pelo tombamento.** Se tombado o município passará a receber mais recursos advindos do ICMS Cultural, que poderão ser investidos na recuperação do patrimônio cultural da cidade. Também é importante dizer que tombamento facilita a obtenção de recursos públicos para a restauração do imóvel.

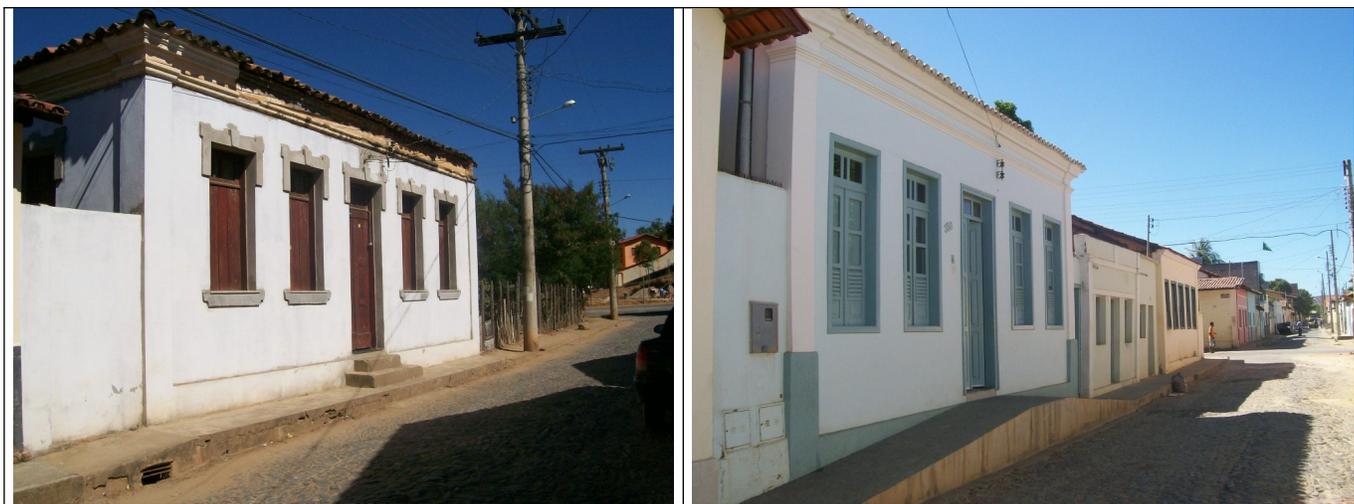
Figuras 12 e 13 – Rua do Cruzeiro e alguns exemplares arquitetônicos.

Descrição: Trata-se de via com arquitetura característica do final do século XVIII e início do século XIX, estando grande parte delas em bom estado de conservação.

**Sugestão:** Localiza-se na área de entorno de tombamento do Núcleo Histórico de Araçuaí. Devido às características da via e dos imóveis situados na mesma, sugere-se ampliação do perímetro de tombamento do núcleo histórico, incluindo esta via no perímetro tombado, de forma a garantir a preservação da área.
